**RAPPORT D'ENQUÊTE FERROVIAIRE**  
**R05Q0040**

**COLLISION À UN PASSAGE À NIVEAU**

**METTANT EN CAUSE LE TRAIN 603**  
**EXPLOITÉ PAR VIA RAIL CANADA INC.**  
**AU POINT MILLIAIRE 175,86**  
**DE LA SUBDIVISION SAINT-MAURICE**  
**À MONET (QUÉBEC)**  
**LE 22 AOÛT 2005**

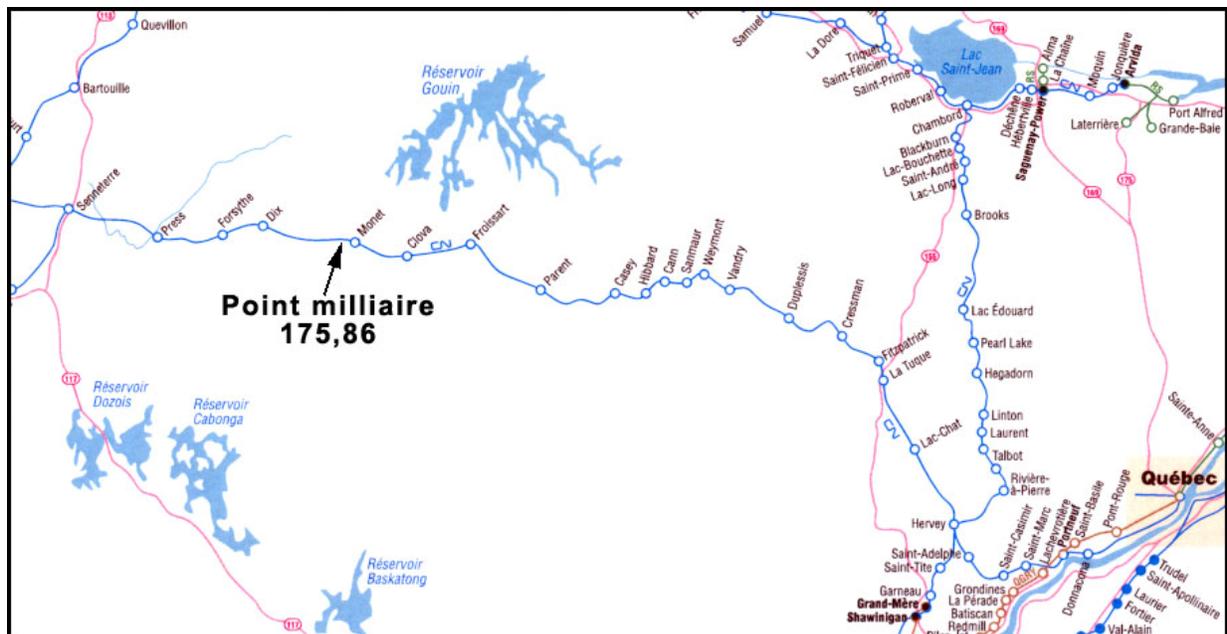
Figure 1. Lieu de l'accident

À l'approche du passage à niveau privé au point milliaire 175,86 (voir la Figure 1), près de la gare de Monet (Québec), le mécanicien aperçoit soudainement un tracteur à semi-remorque, provenant du côté sud, qui s'engage sur le passage à niveau. Le mécanicien n'a ni le temps d'actionner le sifflet ni de serrer les freins avant que la locomotive ne heurte la remorque chargée de billes de bois. La locomotive déraile et se renverse sur le côté le long de la voie ferrée. Le réservoir de carburant de la locomotive est perforé et environ 1900 litres de carburant diesel se déversent dans le fossé. Les trois voitures suivantes dérailent mais restent debout sur la voie. Le tracteur du camion lourd est projeté dans le fossé au nord du passage à niveau et subit des dommages légers; la remorque est entièrement détruite.
