RAPPORT D'ENQUÊTE FERROVIAIRE

R06T0153

DÉRAILLEMENT EN VOIE PRINCIPALE

DU TRAIN DE MARCHANDISES N^o A-435-31-14
EXPLOITÉ PAR LE CHEMIN DE FER CANADIEN NATIONAL
AU POINT MILLIAIRE 6,0 DE LA SUBDIVISION OAKVILLE
MIMICO (ONTARIO)
LE 14 JUILLET 2006

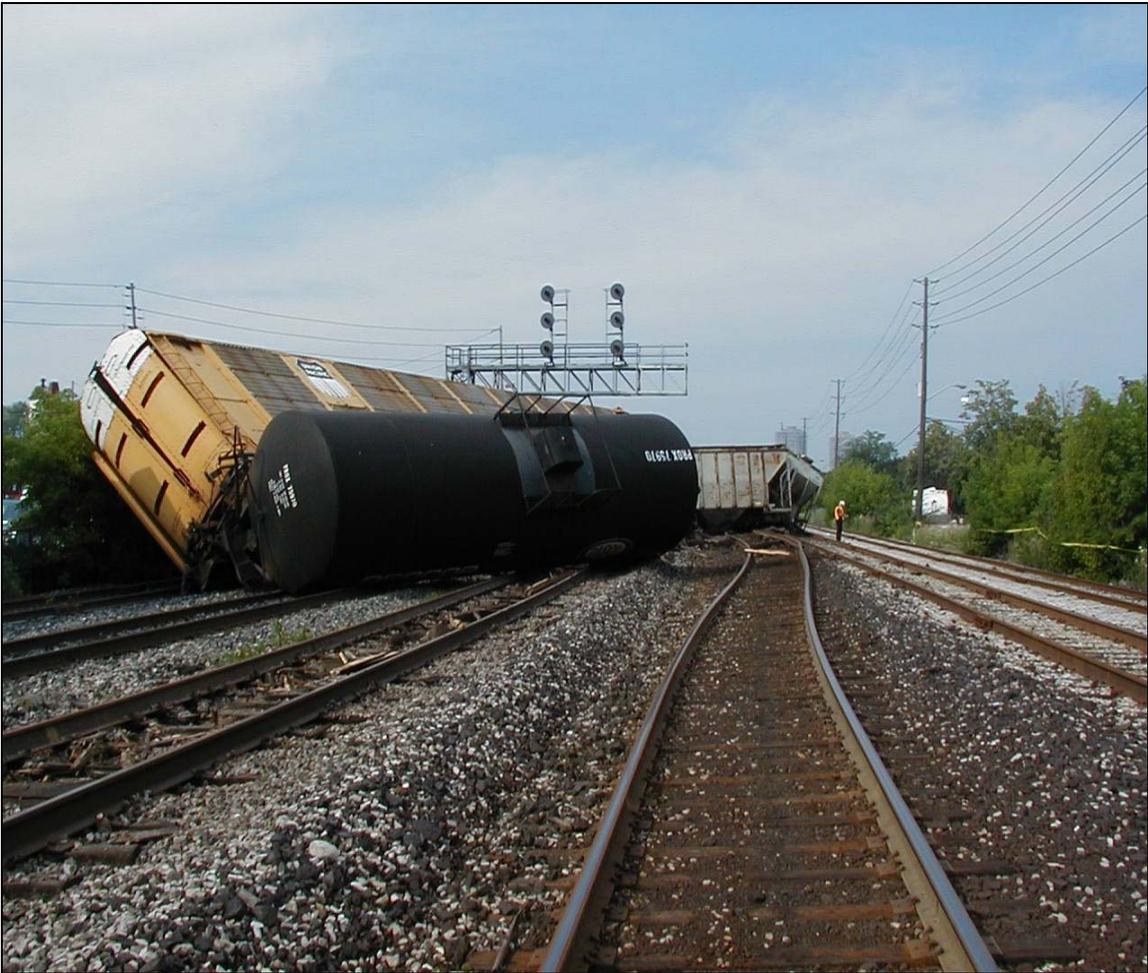
Vers 13 h 48, à la hauteur du point milliaire 6,0 de la subdivision Oakville du CN, près de Mimico (Ontario), le train passe sur un branchement qui a été installé récemment. Comme le train roule sur l'aiguillage à une vitesse de 27 mi/h, un freinage d'urgence provenant de la conduite générale se déclenche. L'équipe n'a relevé aucune anomalie au moment où la locomotive passait au-dessus de l'aiguillage. Après avoir immobilisé le train et pris les mesures d'urgence requises, l'équipe inspecte le train et constate que 7 wagons non réglementés (les wagons 72 à 78) des 129 wagons du train viennent de dérailler. Les wagons déraillés obstruent toutes les voies principales adjacentes à l'embarcadère du réseau GO, à la gare de Mimico (voir la photo 1).

Photo 1. Wagons déraillés qui obstruent les voies de la voie principale

Le train venait de dérailler sur un gauchissement de la voie, dans un secteur où la voie avait récemment fait l'objet de travaux d'amélioration (installation d'un nouveau branchement et nivellement de la voie).

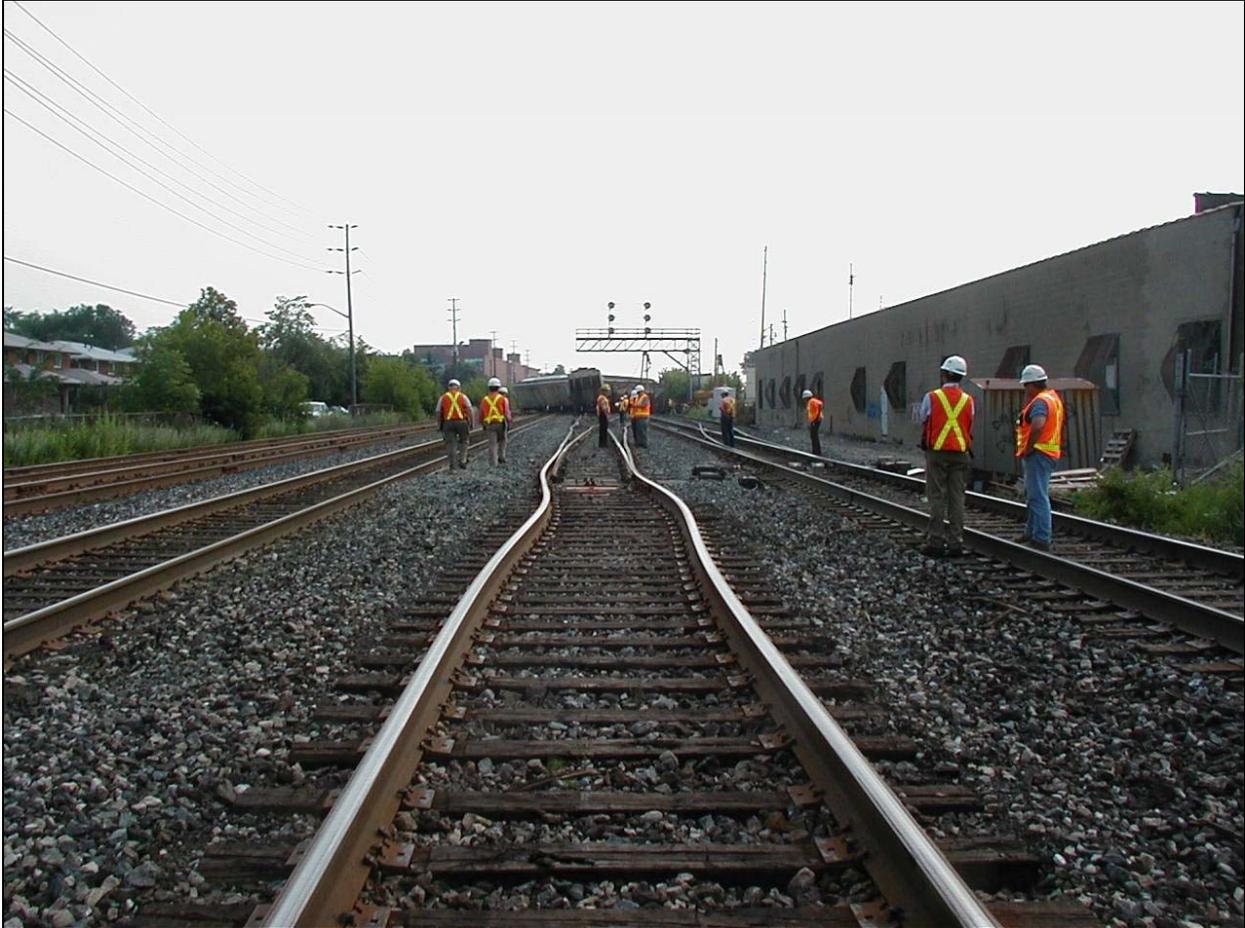
À l'est de l'aiguillage, la structure de la voie s'était déplacée latéralement (sur une distance d'environ 12 pouces), formant un « S » (voir la photo 2). Au gauchissement de la voie et aux dommages que le branchement a subis se sont ajoutés des dégâts attribuables au déraillement proprement dit, qui ont affecté les trois tronçons de la voie principale sur une distance approximative de 650 pieds.

Photo 2. Gauchissement de la voie du branchement (point milliaire 6,0)

Les rails étant affectés par des forces de dilatation linéaire excessives et non restreintes, la voie s'est gauchie à l'est du branchement (point milliaire 6,0), ce qui a causé le déraillement. Plus précisément, le gauchissement de la voie s'est produit sous le poids du train, du fait de l'accroissement des forces longitudinales exercées sur les rails, du nombre insuffisant d'anticheminants et d'une voie déstabilisée.

- On a inspecté tous les branchements pour s'assurer que les anticheminants sont installés conformément aux exigences de la réglementation et des CMN.
- On a modifié une procédure pour veiller à ce que le nivellement des branchements ne puisse être exécuté que si la pose des anticheminants est conforme aux exigences des CMN.
