RAPPORT D'ENQUÊTE FERROVIAIRE

R06W0079

DÉRAILLEMENT

**EXPLOITÉ PAR LE CHEMIN DE FER CANADIEN PACIFIQUE
AU POINT MILLIAIRE 17,4 DE LA SUBDIVISION EMPRESS
PRÈS DE SWIFT CURRENT (SASKATCHEWAN)**

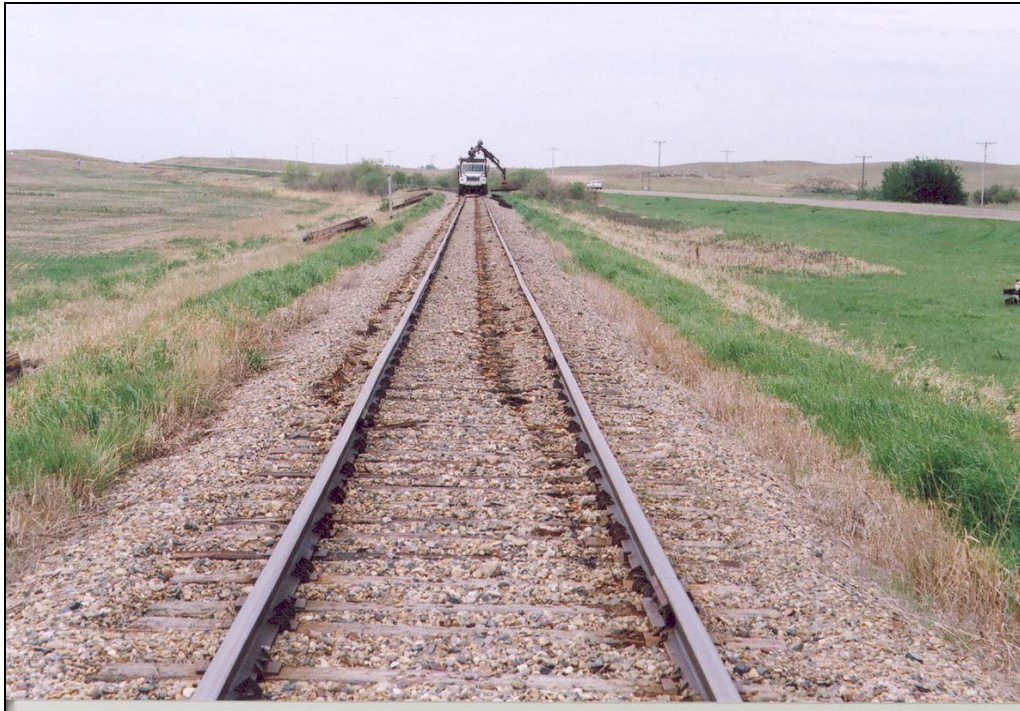
Les premières marques laissées sur les rails par le déraillement ont été relevées au point milliaire 17,4. Des marques ont aussi été relevées à l'extrémité est du raccordement de la courbe du point milliaire 17,6. Aux deux endroits, la roue sud avait déraillé vers l'extérieur du rail et la roue nord était tombée du côté intérieur du rail (voir la photo 1).

Photo 1. Point de déraillement (point milliaire 17,4)

Au point milliaire 17,4, les marques relevées sur le rail indiquaient qu'un wagon avait déraillé du côté extérieur du rail nord. Il est fort vraisemblable que le premier wagon à dérailler a été soit le wagon-citerne n° PROX 31921, soit le wagon-citerne n° PROX 30271, lesquels contenaient tous deux des résidus. Une seconde série de marques, au point milliaire 17,6, indiquait qu'un second wagon avait déraillé du côté extérieur du rail nord. Ces deux wagons ont été entraînés après avoir déraillé puis ont causé un déraillement par étirement de la rame tandis que le reste du train roulait dans la courbe. Dès que les forces latérales exercées sur le rail ont été suffisamment grandes, le rail a commencé à se renverser, ce qui a entraîné le déraillement de 20 autres wagons. La tête du train se trouvant à la hauteur du point milliaire 19,1, le mécanicien a commandé un serrage d'urgence des freins du train. La locomotive de tête s'est immobilisée au point milliaire 19,16.

Quand il a déraillé, le train roulait à environ 27 mi/h, soit une vitesse propice au balancement harmonique des wagons-citernes vides. D'ailleurs, les marques relevées sur le rail concordaient avec celles qu'un déraillement dû au balancement harmonique laisserait. Le balancement harmonique a vraisemblablement causé le soulèvement des roues des deux wagons-citernes vides (n°s PROX 31921 et PROX 30271), ce qui a déclenché le déraillement.

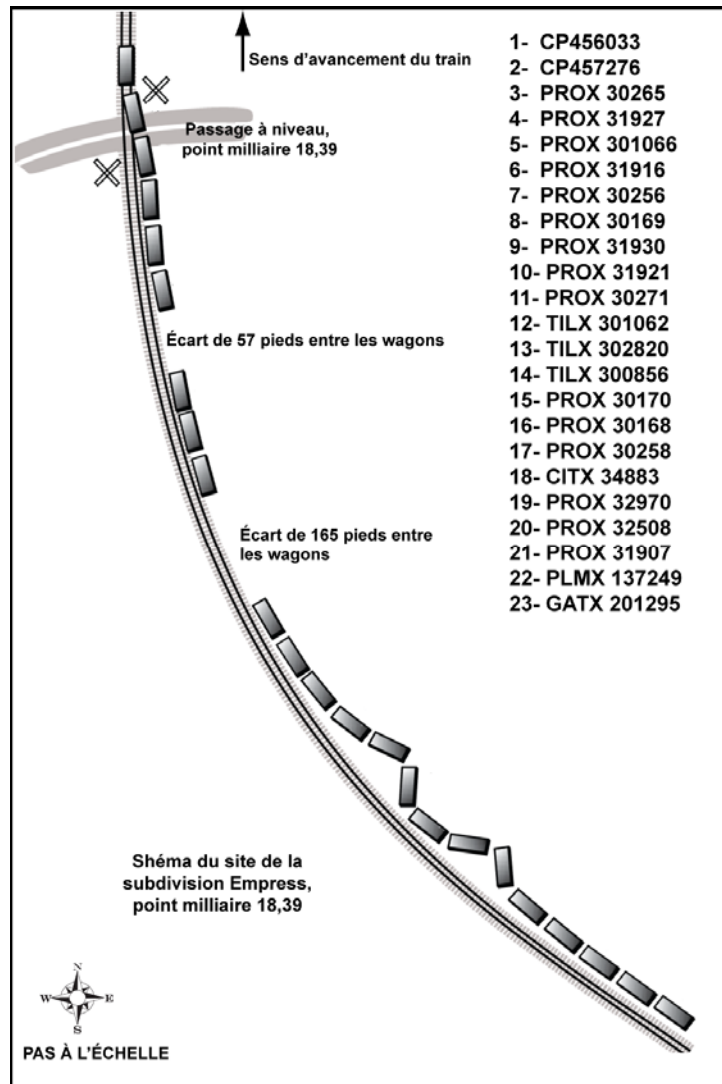
Les 22 wagons qui ont déraillé (du 71^e wagon – n° CP 457276, au 92^e wagon – n° GATX201295) se sont immobilisés près du point milliaire 18,39 (voir la figure 2). La locomotive de tête s’est arrêtée au point milliaire 19,16.

Figure 2. Schéma représentant le lieu du déraillement
