**RAPPORT D'ENQUÊTE FERROVIAIRE  
R07H0015**

**MATÉRIEL ROULANT À LA DÉRIVE**

**CHEMIN DE FER CANADIEN PACIFIQUE  
TRANCHE DE WAGONS À LA DÉRIVE  
POINT MILLIAIRE 119,5 DE LA SUBDIVISION WINCHESTER  
SMITHS FALLS (ONTARIO)  
LE 4 JUILLET 2007**

Rapport numéro R07H0015

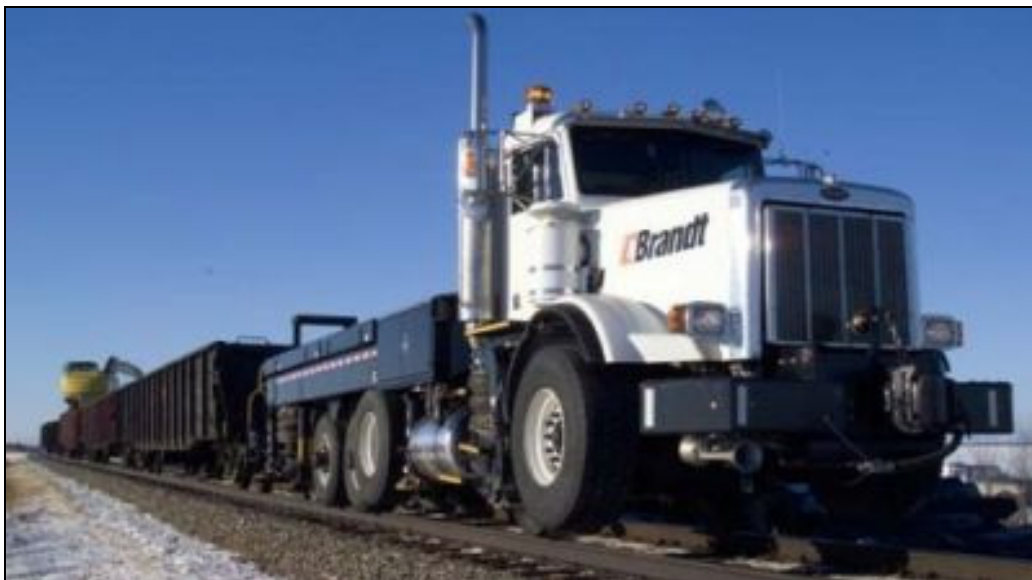
La tranche de wagons a été manœuvrée par un tracteur routier qu'on avait modifié pour le faire rouler sur les rails. Ce camion modifié est connu sous le nom de camion rail-route Brandt (voir la photo 1). Le 3 juillet 2007, le camion Brandt a subi une panne de circuit d'air comprimé, qui a nui à sa capacité de freiner et de réalimenter les systèmes de freinage des wagons.

**Photo 1.** Camion rail-route Brandt

Le 4 juillet 2007, date à laquelle on a utilisé de nouveau le camion rail-route Brandt pour déplacer la tranche de wagons, l'alimentation en air était insuffisante pour recharger les systèmes de freinage des wagons. De plus, en raison du manque d'air comprimé, il a été

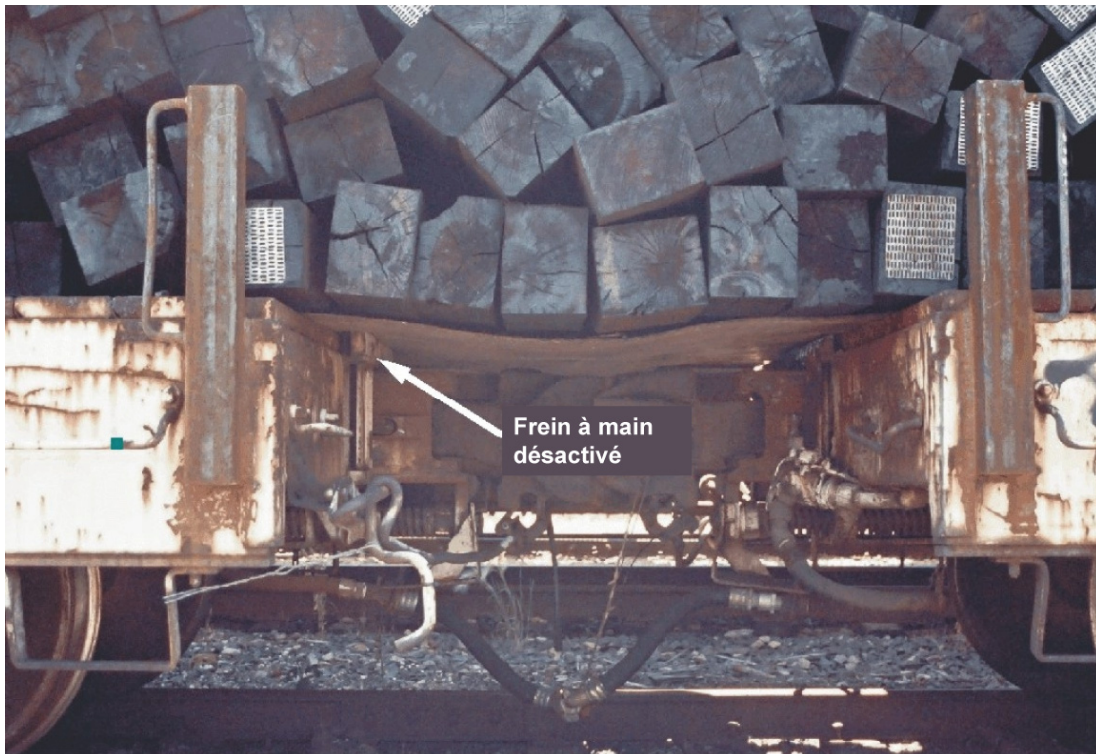
L'examen des wagons, qui a été fait après l'évènement, a révélé que deux des trois freins à main, fonctionnels à l'origine, avaient été rendus inopérants à la suite d'une modification spéciale. On avait utilisé des plaques de tôle d'acier pour recouvrir les deux espaces séparant les trois wagons, de façon à pouvoir charger des traverses sur toute la longueur des trois wagons attelés ensemble (voir la photo 2).

**Photo 2.** Modification spéciale apportée aux wagons attelés

Comme les wagons de ce type sont munis d'un frein à main à volant horizontal, les modifications spéciales qu'a apportées le groupe du service d'ingénierie à ces wagons ont entraîné la désactivation de deux des trois freins à main. Le groupe de l'ingénierie du matériel roulant du CFCP n'a pas participé à ce processus de modification spéciale, et le personnel responsable de la mécanique n'a pas inspecté ni certifié les wagons modifiés.

De plus, l'examen de la tranche de wagons a révélé que deux des trois freins à main à volant horizontal avaient été rendus inopérants après que des employés autres que des membres du personnel affecté au matériel roulant y ont apporté une modification spéciale. On avait utilisé des plaques d'acier pour recouvrir les deux espaces séparant les trois wagons, de façon à pouvoir charger des traverses sur toute la longueur des trois wagons attelés ensemble. Le dernier frein à main fonctionnel a été conçu de façon à serrer les freins d'un seul bogie.

le groupe du service d'ingénierie aux wagons, le volant actionnant le frein à main, situé au bout des wagons et entre ceux-ci, a été recouvert. Deux des trois freins à main d'origine ont été ainsi rendus inopérants. Si on n'avise pas le groupe chargé de l'ingénierie du matériel roulant avant d'apporter des modifications spéciales aux wagons, lesquelles peuvent nuire au système de freinage, l'efficacité du système peut être réduite, d'où un risque accru de mouvements non contrôlés.

Le CFCP a retiré de ce service les trois wagons plats à plancher de tôle d'acier d'une capacité de 80 tonnes (n°s SOO 5002, SOO 5010 et SOO 5017) et les a remplacés par d'autres wagons, dont les leviers des freins à main sont montés sur la longrine et les freins à main s'appliquent sur toutes les roues. De plus, le CFCP a émis à l'intention de son groupe des services d'ingénierie des directives internes selon lesquelles les modifications apportées aux wagons doivent être approuvées au préalable par son groupe de l'ingénierie du matériel roulant.

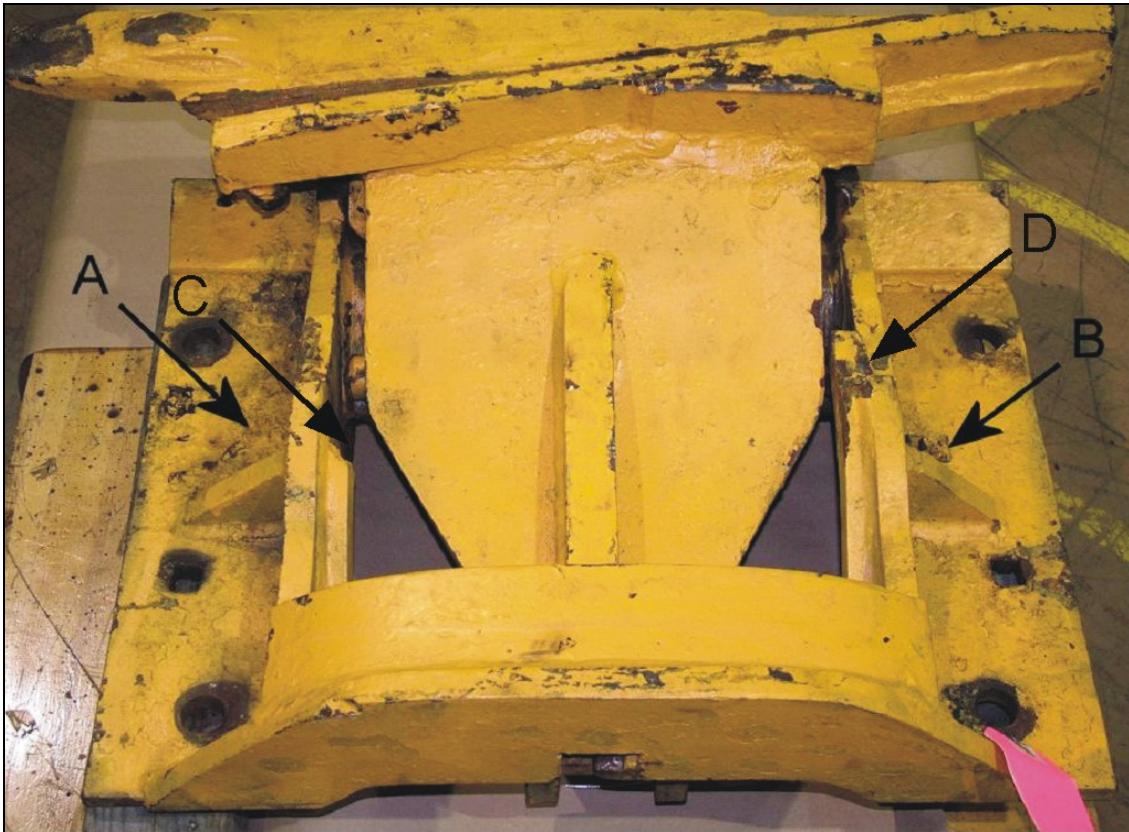
Le dérailleur en cause lors de cet événement (voir la photo 3) a été envoyé pour examen au laboratoire technique du BST (rapport n° LP 071/2007). Les résultats de l'examen en laboratoire ont permis de confirmer les éléments suivants :

- le dérailleur était en position de déraillement quand la tranche de wagons est passée au-dessus de celui-ci;
- la partie coulissante du dérailleur avait quitté sa position de fonctionnement dans le boîtier de ce dernier;

- l'extrémité d'une des tablettes de retenue du boîtier du dérailleur était déjà brisée (voir l'étiquette « C » de la photo 3), et on avait appliqué de la peinture sur cette dernière;
- l'autre tablette de retenue était tordue et montrait une soudure brisée (voir l'étiquette « D » de la photo 3). Il s'agissait de dommages récents, vraisemblablement dus à l'évènement;
- les traverses sur lesquelles le dérailleur reposait n'étaient pas sécuritaires. Deux des crampons<sup>3</sup> étaient manquants (voir les positions « A » et « B » dans la photo 3);
- un dévers de 11/16 de pouce a été mesuré à l'emplacement du dérailleur, le dérailleur étant installé sur le rail haut.

**Photo 3.** Dérailleur coulissant installé à l'extrémité est du triage Smiths Falls

Les dérailleurs installés dans le triage Smiths Falls n'avaient pas la dimension appropriée et étaient fixés à des traverses détériorées. De plus, on n'avait utilisé que six des huit trous d'assemblage disponibles pour fixer le dérailleur au rail. Dans ces conditions, le bon fonctionnement du dérailleur a été compromis, puisque les forces d'impact engendrées par le mouvement non contrôlé ont fait en sorte que le dérailleur se désolidarise des traverses. Avant cet événement, on avait signalé qu'il fallait remplacer les traverses sur lesquelles le dérailleur était installé. Or, on n'avait pas effectué ces travaux d'entretien.

On a mesuré un dévers transversal de 11/16 de pouce sur le rail haut, sur lequel le dérailleur était installé. Cette disposition tendrait à repousser les roues vers le rail opposé, soit le rail bas. Selon des pratiques d'ingénierie reconnues, on suggère de placer le dérailleur plutôt sur le rail bas.

À la suite de cet événement, le CFCP a remplacé les deux dérailleurs installés au triage Smiths Falls. On a installé un dérailleur à aiguille à l'endroit où l'incident a eu lieu. À l'autre emplacement, le dérailleur n° 6 installé à cet endroit a été remplacé par un dérailleur n° 8.

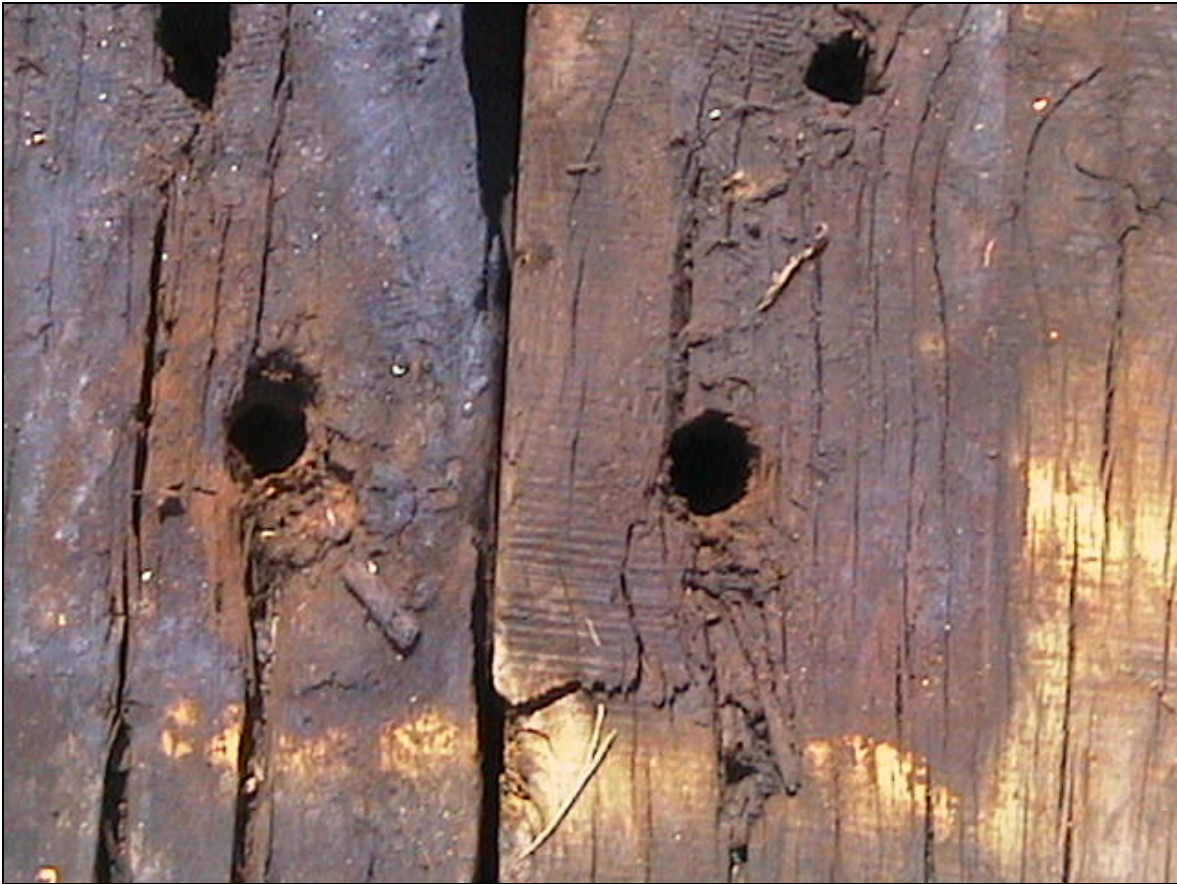
En avril 2007, le CFCP a effectué l'inspection annuelle du triage Smiths Falls. Lors de cette dernière, on n'a relevé aucune défectuosité du dérailleur installé à l'extrémité est du triage Smiths Falls. Toutefois, on a noté que les traverses situées sur les lieux de l'incident étaient vieilles, et que les trous de crampon s'étaient détériorés (voir la photo 4). On a également signalé, lors de l'inspection, que les traverses devraient être remplacées à cet endroit. Par contre, elles n'ont pas été remplacées avant l'évènement.

**Photo 4.** Trous de crampon détériorés dans les traverses
