RAPPORT D'ENQUÊTE FERROVIAIRE R08E0150

DÉRAILLEMENT EN VOIE PRINCIPALE

**CANADIEN NATIONAL
TRAIN DE MARCHANDISES N° A41651-16
POINT MILLIAIRE 106,20 DE LA SUBDIVISION EDSON
PEERS (ALBERTA)
LE 18 DÉCEMBRE 2008**

Rapport numéro R08E0150

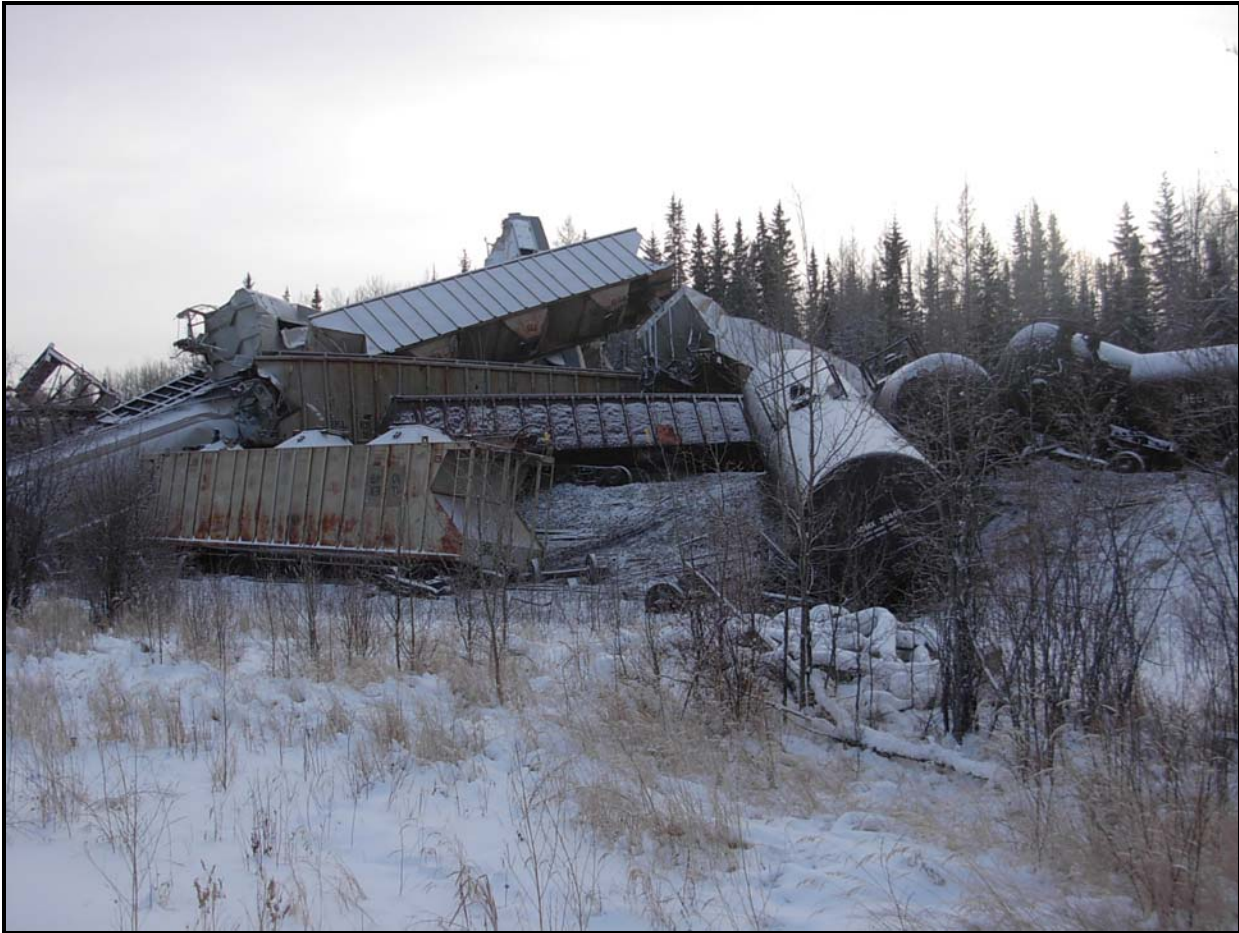
Après avoir diffusé le message d'urgence nécessaire et avisé le contrôleur de la circulation ferroviaire (CCF), le chef de train inspecte le train et constate que 48 wagons, du 22^e au 69^e, viennent de dérailler (voir photo 1). Les wagons déraillés comprennent 16 wagons-trémies chargés, 7 wagons plats chargés à parois de bout et à longrine centrale, 3 wagons couverts chargés, 12 wagons-trémies couverts vides, un wagon-tombereau chargé et 9 wagons-citernes vides. Les 6 premiers wagons ont déraillé du côté haut de la courbe, et les 42 wagons suivants ont déraillé des deux côtés de la voie. La voie principale a été endommagée sur une distance d'environ 1 715 pieds.

Photo 1. Le déraillement vu de l'ouest
