RAPPORT D'ENQUÊTE FERROVIAIRE
R08M0063

COLLISION SUR UNE VOIE NON PRINCIPALE

**ENTRE LE TRAIN N° Q121-11-03 DU CANADIEN NATIONAL
ET LE TRAIN N° P614-21-02 DE VIA RAIL CANADA INC.
POINT MILIAIRE 1,3 DE LA SUBDIVISION BEDFORD DU
CANADIEN NATIONAL
HALIFAX (NOUVELLE-ÉCOSSE)
LE 3 JUILLET 2008**

Rapport numéro R08M0063

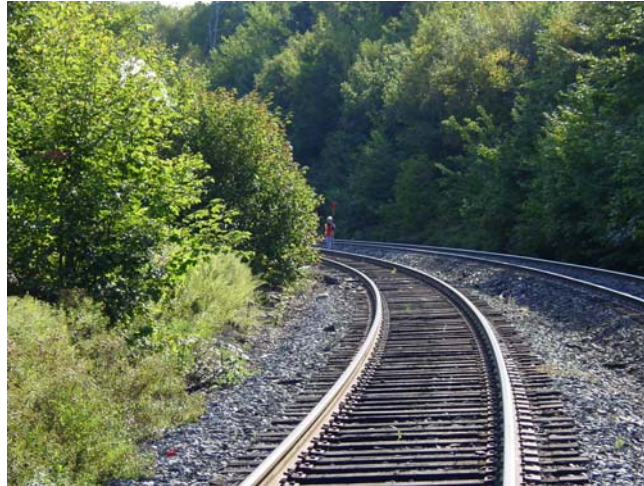
Dans le secteur où l'accident s'est produit, la voie ferrée décrit une courbe d'environ quatre degrés et descend une pente de 1 p. 100 pour les mouvements qui circulent d'ouest en est. Les lignes de visibilité étaient obstruées en raison de la végétation, de la courbure de la voie et d'une profonde tranchée rocheuse (voir la photo 1).

Photo 1. Courbure de la voie et lignes de visibilité au point milliaire 1,3, vues de l'ouest

Le train de VIA comptait cinq voitures additionnelles, qu'on lui avait ajoutées à cause du trafic voyageurs du congé de la fête du Canada; il a donc fallu que le train avance plus loin vers l'ouest que d'habitude pour faire en sorte que la queue du train puisse entrer dans les voies de transbordement. Il s'ensuit que l'avant du train de VIA s'est trouvé à un endroit où les autres équipes n'avaient pas l'habitude de le voir, et de surcroît dans la partie en courbe de la tranchée rocheuse, à un endroit où les lignes de visibilité étaient les plus restreintes.

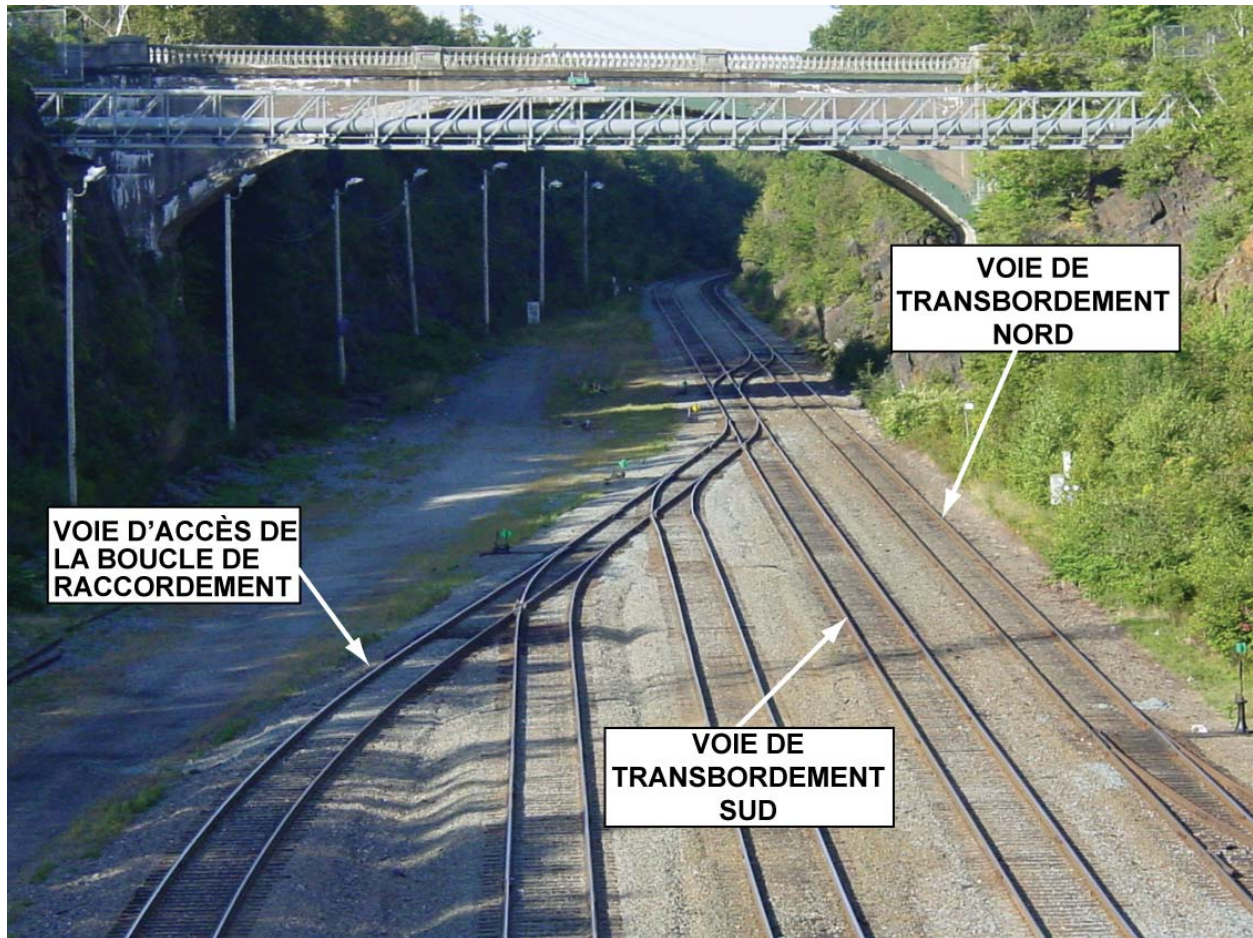
Photo 2. Vue en direction ouest, montrant la voie d'accès de la boucle de raccordement à gauche, et les voies de transbordement (sud et nord) à droite

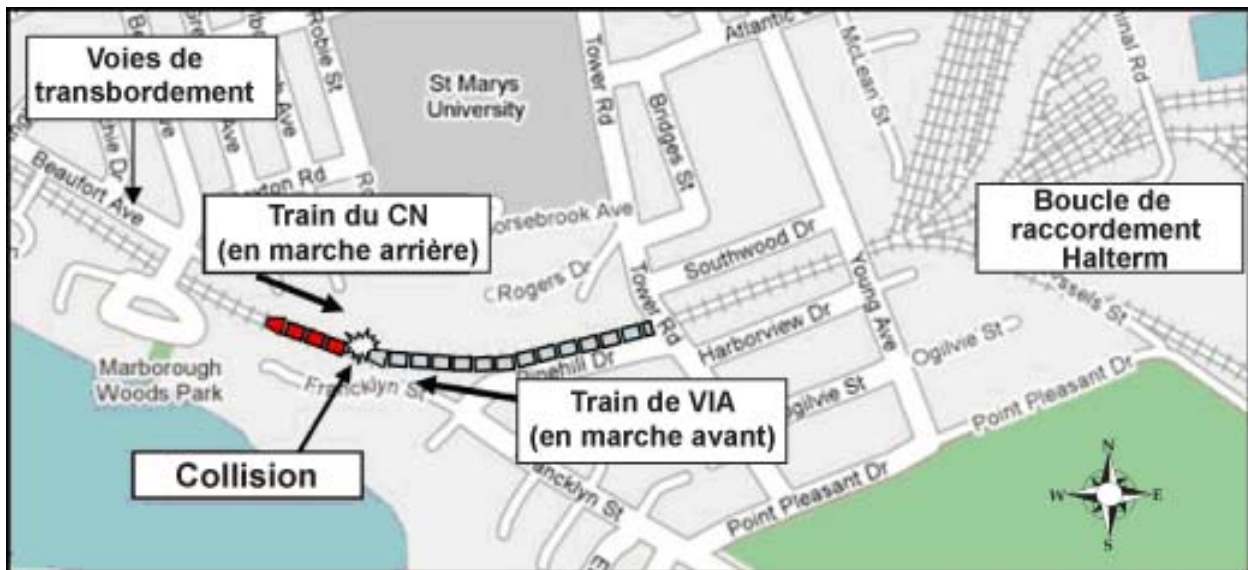
Le chef de train a donné au mécanicien des instructions disant d'avancer de cinq longueurs de wagon vers l'ouest afin de libérer l'aiguillage de la voie de transbordement sud. Après avoir avancé d'environ trois longueurs de wagon, le mécanicien a commencé à réduire les gaz pour se préparer à arrêter. Le train roulait alors à 13 mi/h. Quand il a entendu l'appel du chef de train du CN à l'intention de son mécanicien, il a commandé un serrage d'urgence des freins du train de VIA. Peu de temps après, les trains se sont heurtés (voir la figure 2).

Figure 2. Schéma montrant le sens d'avancement et la position relative des trains au moment de la collision

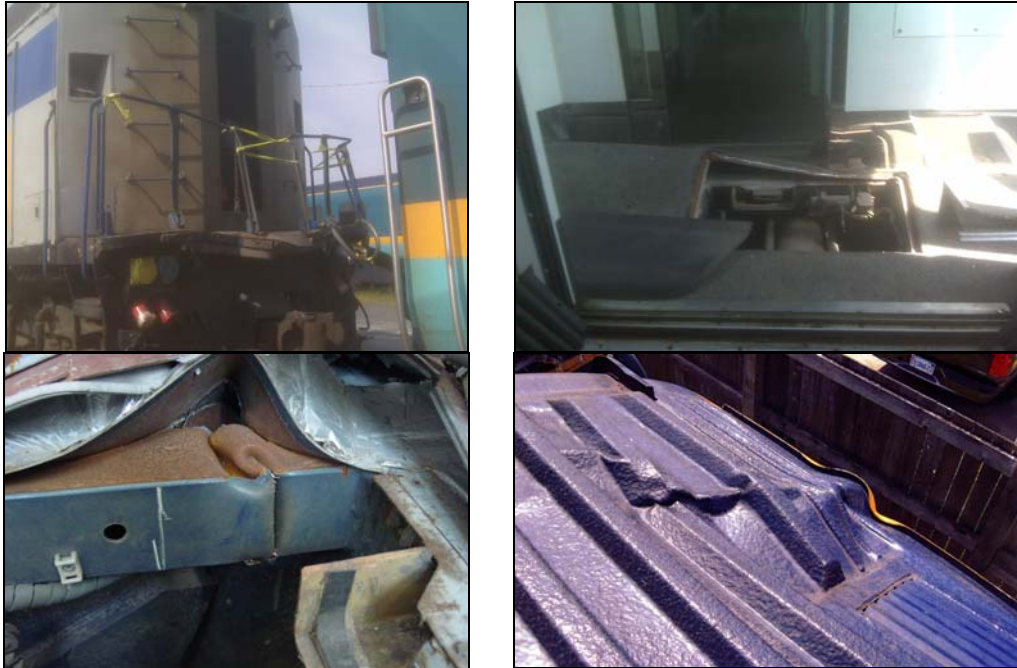
Une inspection faite après l'accident a révélé que le matériel roulant n'avait pas déraillé. Toutefois, la plate-forme et le toit de certaines voitures Renaissance ont subi un flambage⁴. Les deux locomotives de VIA, un fourgon à bagages et cinq voitures coach ont subi des dommages considérables (voir la photo 3). L'accident n'a pas causé de blessures graves. La voie ferrée a subi des dommages minimes.

Photo 3. Dommages subis par le matériel roulant de VIA (en haut à gauche : dommages causés à un bout de la locomotive, en haut à droite : flambage du plancher de la plate-forme d'une voiture, en bas à gauche : écrasement de la zone déformable, en bas à droite : dommages causés au toit d'une voiture)

1. Les zones déformables des voitures Renaissance de VIA ont fonctionné comme elles étaient censées le faire et ont aidé à protéger les occupants (membres de l'équipe et employés d'entretien) contre les forces d'impact.
