**RAPPORT D'ENQUÊTE FERROVIAIRE  
R08W0181**

**COLLISION À UN PASSAGE À NIVEAU**

**CANADIEN NATIONAL  
TRAIN N° L53241-09 SUD  
POINT MILLIAIRE 3,66 DE LA SUBDIVISION LETELLIER  
WINNIPEG (MANITOBA)  
LE 9 SEPTEMBRE 2008**

Rapport numéro R08W0181

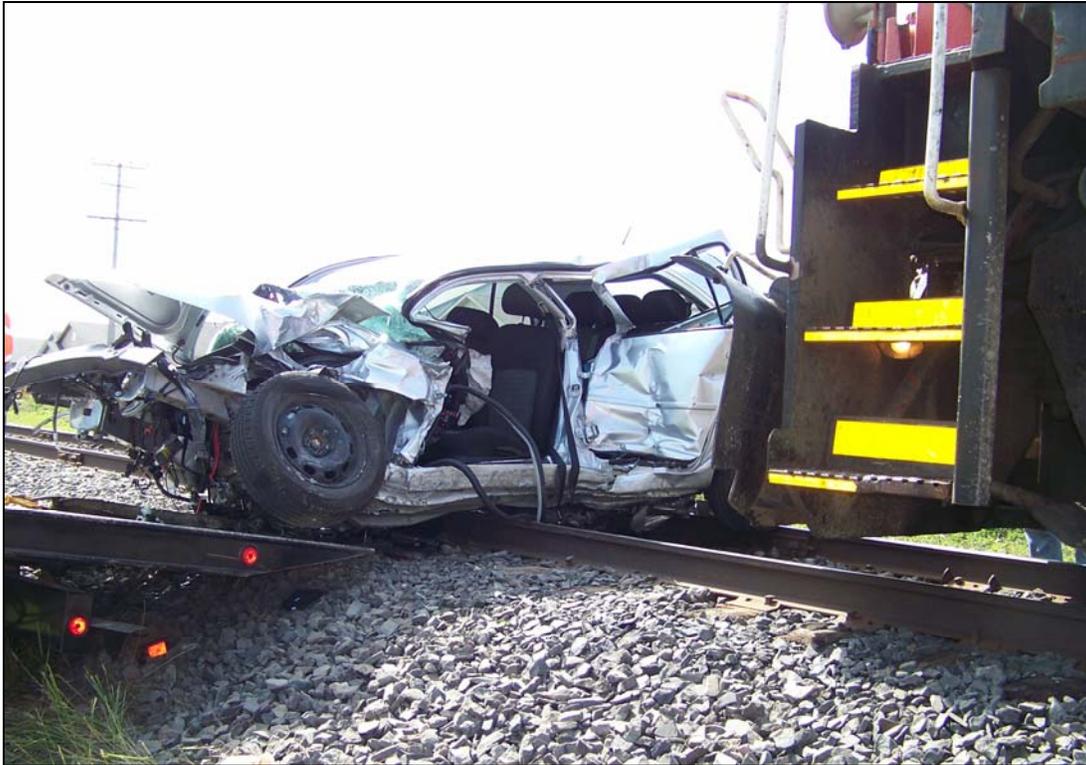
Tandis que le train approche du passage à niveau de l'avenue Bison, point milliaire 3,66 de la subdivision Letellier, et que la cloche de la locomotive se fait entendre, les signaux du passage à niveau commencent à fonctionner. Les véhicules roulant en direction ouest s'arrêtent au passage à niveau. Toutefois, les véhicules roulant vers l'est continuent de circuler sur le passage à niveau, sur la voie médiane et la voie en bordure. Au moment où le train s'engage sur le passage à niveau, le sifflet de la locomotive se faisant entendre, la locomotive de tête heurte une automobile de marque Volkswagen Golf qui roule sur la voie médiane, et la pousse contre une autre automobile, de marque Cadillac CTS, qui roule sur la voie en bordure. L'équipe commande un serrage d'urgence des freins du train, et le train s'immobilise à environ 800 pieds au sud du passage à niveau, avec l'automobile Volkswagen coincée sous l'attelage de la locomotive de tête (voir la photo 1).

**Photo 1.** Volkswagen coincée sous l'avant de la locomotive  
*Source: CN*

La police, les services d'incendie et le personnel des secours médicaux d'urgence interviennent sur les lieux de l'accident. La Volkswagen est détruite, et le conducteur est prisonnier de la voiture démolie. Les secours d'urgence ne disposent pas d'équipements (comme des écarteurs hydrauliques, appelés aussi « mâchoires de survie ») qui pourraient les aider à extraire la victime de la voiture. Dès qu'il est libéré, le conducteur est transporté à l'hôpital.

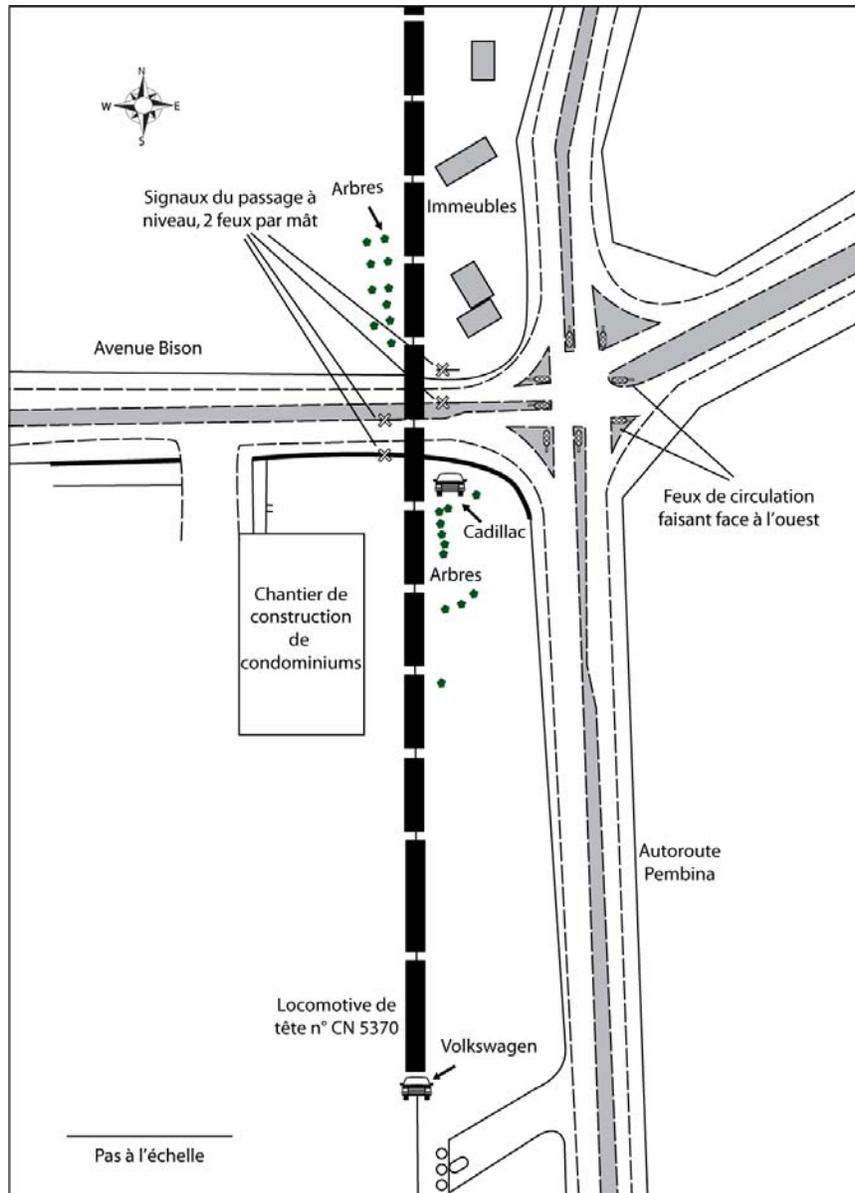
Le passage à niveau est adjacent à l'autoroute Pembina, et se trouve à environ 40 mètres à l'ouest de celle-ci (voir la figure 1). L'autoroute Pembina est la principale voie de circulation qui traverse la ville de Winnipeg du nord vers le sud. Pour les automobilistes qui roulent vers l'est sur l'avenue Bison, les feux de circulation de l'autoroute Pembina sont visibles avant qu'ils ne s'engagent sur le passage à niveau (voir la photo 2).

**Figure 1.** Vue en plan du passage à niveau de l'avenue Bison

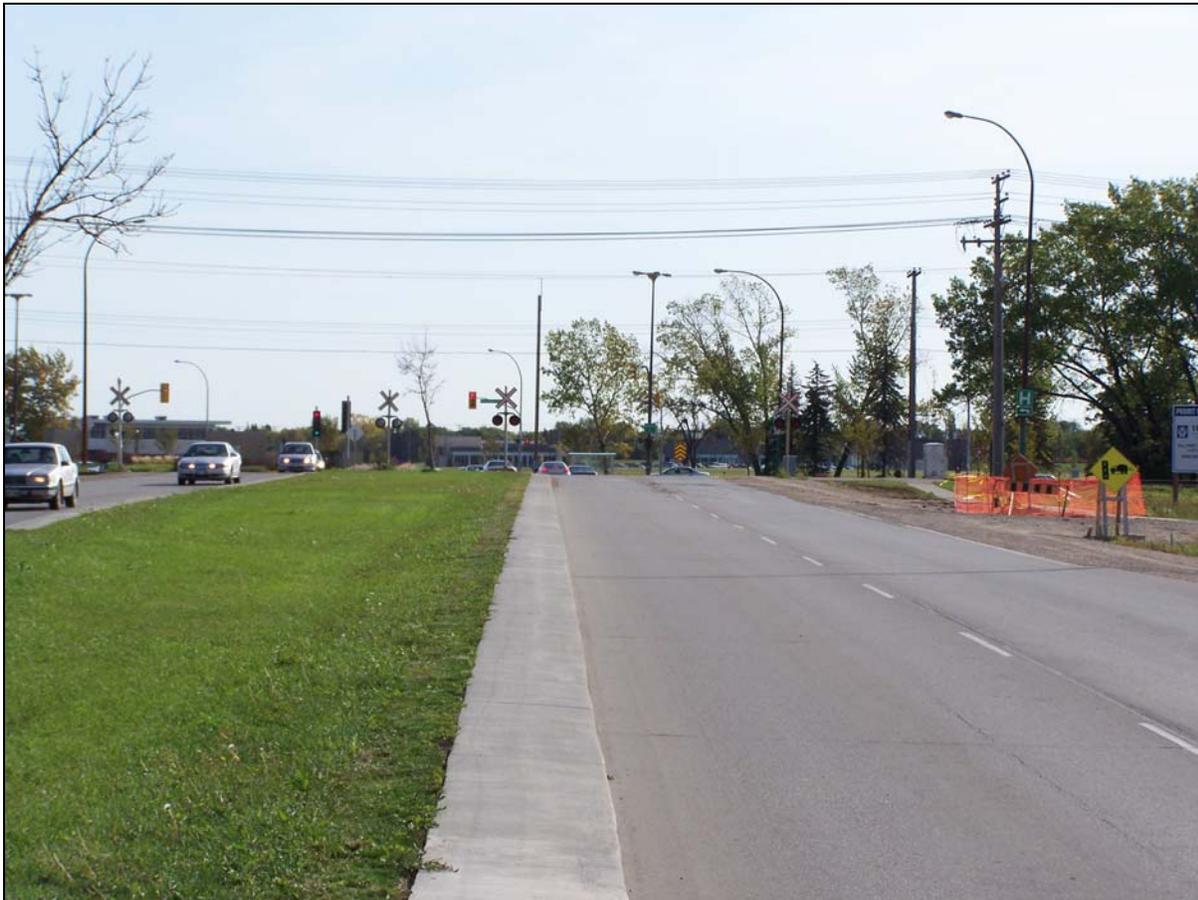
les mâts adjacents à la voie médiane et à la voie de bordure des voies d'accès est et ouest du passage à niveau (voir la photo 2). Il y avait des signaux avancés de passage à niveau de chaque côté de la voie d'accès menant en direction est, à 200 mètres du passage à niveau.

Un peu au nord du passage à niveau, une rangée d'arbres empêchait les automobilistes roulant vers l'est de bien voir vers le nord. Au sud du passage à niveau, il y avait un immeuble de condominiums de hauteur moyenne en cours de construction, qui gênait la visibilité vers le sud.

**Photo 2.** Passage à niveau vu de la voie médiane de l'avenue Bison, face à l'est
