RAPPORT D'ENQUÊTE FERROVIAIRE R09W0033

DÉRAILLEMENT EN VOIE PRINCIPALE

**CANADIEN NATIONAL
POINT MILLIAIRE 108,23 DE LA SUBDIVISION ALLANWATER
ROBINSON (ONTARIO)
LE 13 FÉVRIER 2009**

Rapport numéro R09W0033

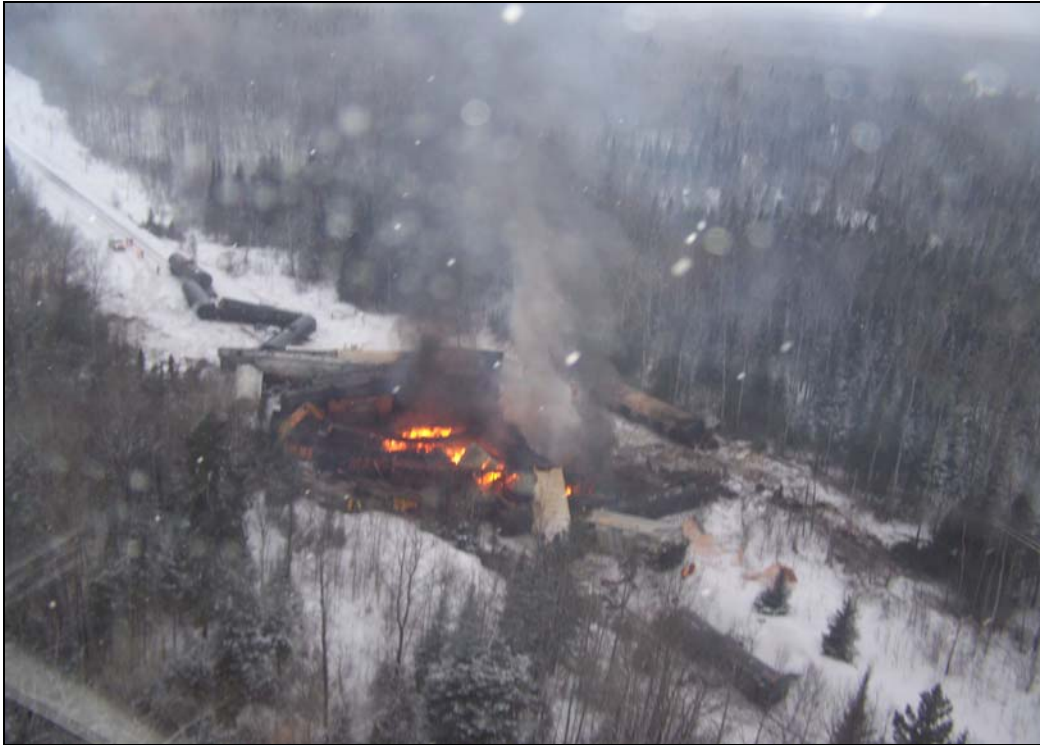
incendie notamment une quinzaine des 29 wagons déraillés. Deux wagons-citernes chargés de saindoux et un wagon chargé de bois d'œuvre brûlent (voir la photo 1). On fait venir sur les lieux de l'accident plusieurs bulldozers et des grosses pelles rétrocaveuses, dont on se servira pour circonscrire l'incendie et remettre la voie en état. On utilise l'équipement lourd pour séparer le matériel roulant endommagé et pour le recouvrir de neige, afin d'essayer d'éteindre l'incendie, lequel brûle pendant 24 heures environ. Après avoir circonscrit l'incendie, on continue de déblayer les lieux et de les remettre en état.

Photo 1. Lieu du déraillement et incendie

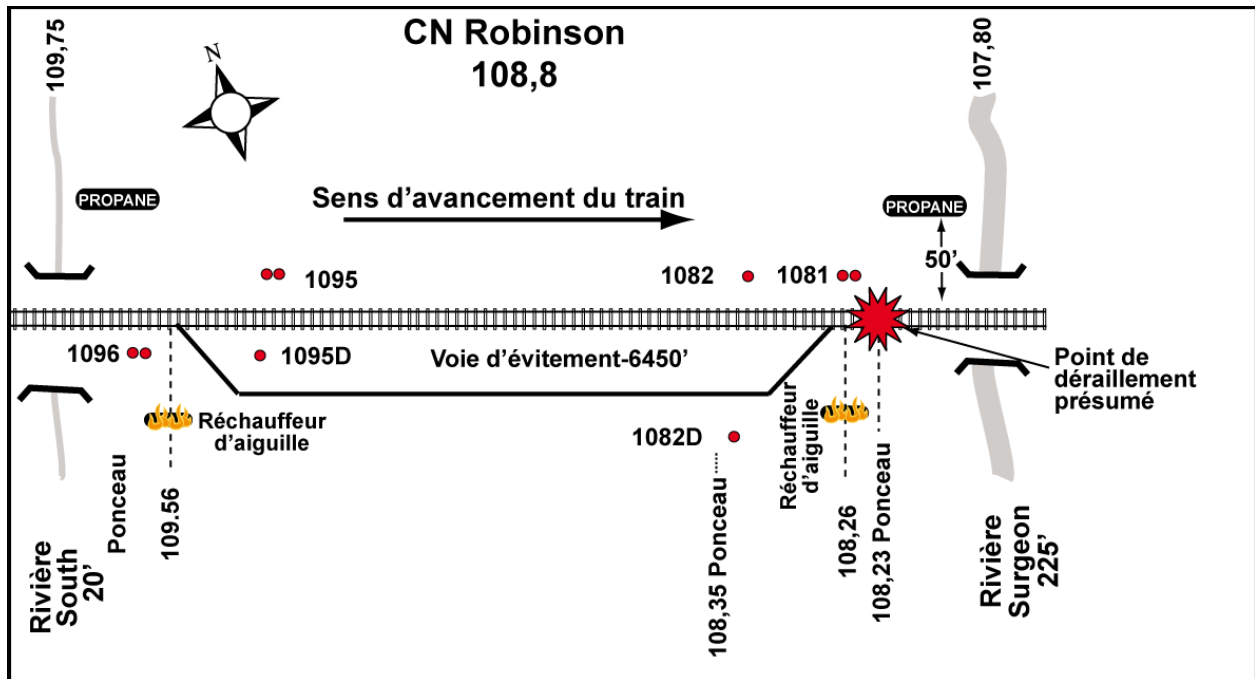
Un réservoir de propane de 800 gallons, qui alimente le réchauffeur d'aiguilles de l'aiguillage est de Robinson, se trouve sur l'emprise à environ 50 pieds au nord de l'aiguillage (voir la figure 2). Pendant le déraillement, le matériel roulant heurte et perce le réservoir, causant une explosion et un incendie. Le feu embrase la plus grande partie du secteur du déraillement, et

Figure 2. Disposition de la voie dans le secteur où l'accident s'est produit.
