RAPPORT D'ENQUÊTE FERROVIAIRE
R10E0056

COLLISION À UN PASSAGE À NIVEAU

TRAIN DE VOYAGEURS NUMÉRO 1
EXPLOITÉ PAR VIA RAIL CANADA INC.

AU POINT MILLIAIRE 10,76 DE LA SUBDIVISION EDSON
WINTERBURN (ALBERTA)

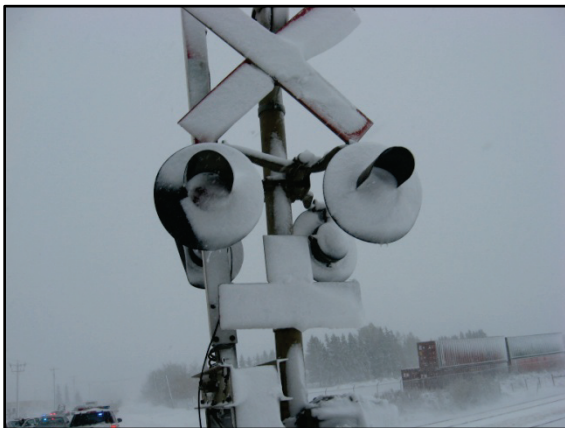
Photo 1. Signal nord, feux orientés vers le nord

- dans le cas des véhicules se déplaçant vers le sud, on a remarqué, côté nord, la présence de glace et de neige sur les feux de signalisation, feux de barrière et matériaux réfléchissants; pendant le fonctionnement du système de protection du passage, il était difficile de voir la lumière émise par les signaux orientés vers le nord¹⁴;

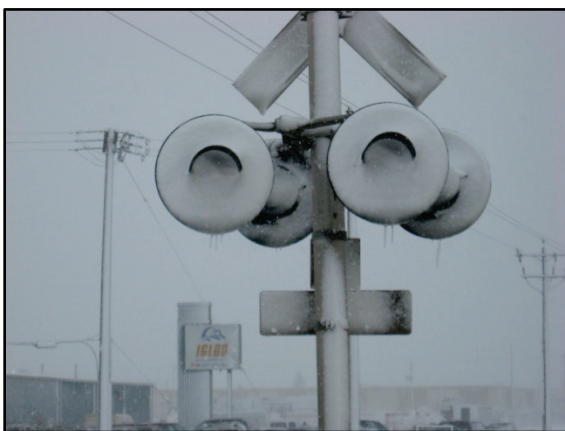
Photo 2. Signal sud, feux orientés vers le nord

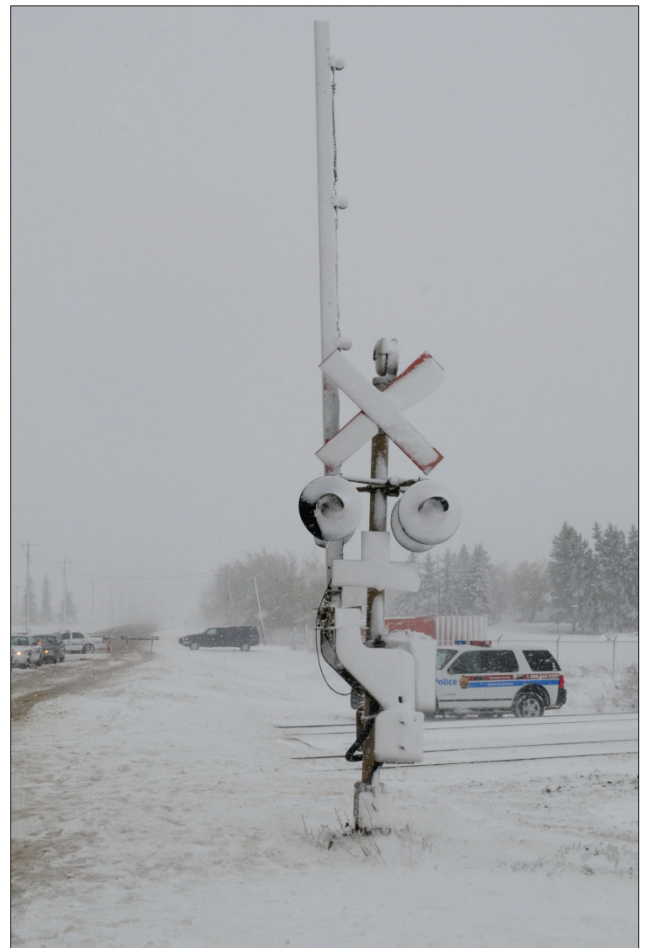
Photo 3. Signaux orientés vers le nord et barrière

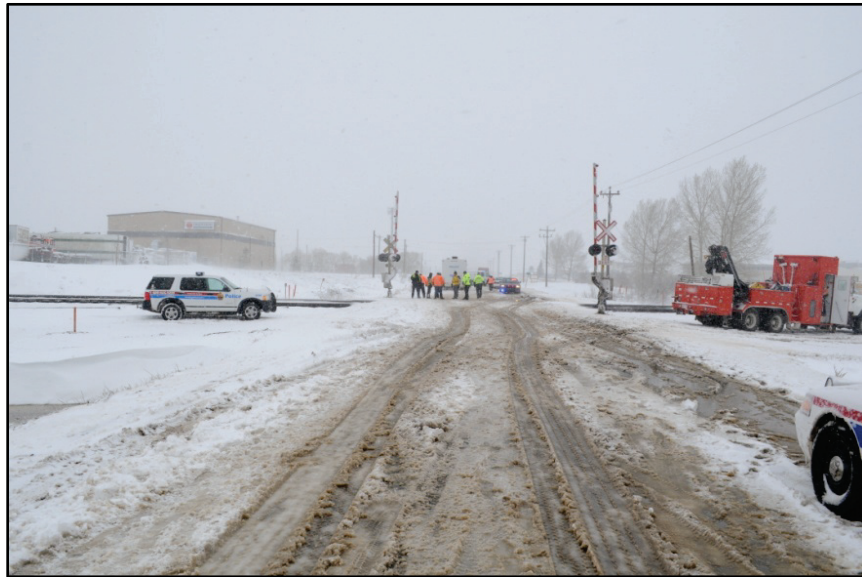
Au moment de l'accident, la température était tout juste sous le point de congélation, des vents forts d'environ 40 km/h, avec des rafales jusqu'à 68 km/h, soufflaient du nord vers le nord-ouest; il y avait de la poudrierie et des chutes de neige. De la pluie était tombée toute la nuit, pour se changer en pluie verglaçante, puis en neige au petit matin. Les conditions routières et la visibilité étaient mauvaises; la chaussée était humide, glissante et recouverte de neige fraîche (photo 4). L'équipe a signalé que la vitre droite de la locomotive, du côté nord, était glacée et couverte de neige, tandis que les essuie-glaces ne réussissaient pas à dégager la fenêtre avant. La mauvaise visibilité empêchait de voir clairement le côté nord du passage à niveau.

Photo 4. Passage à niveau du chemin Winterburn, direction nord

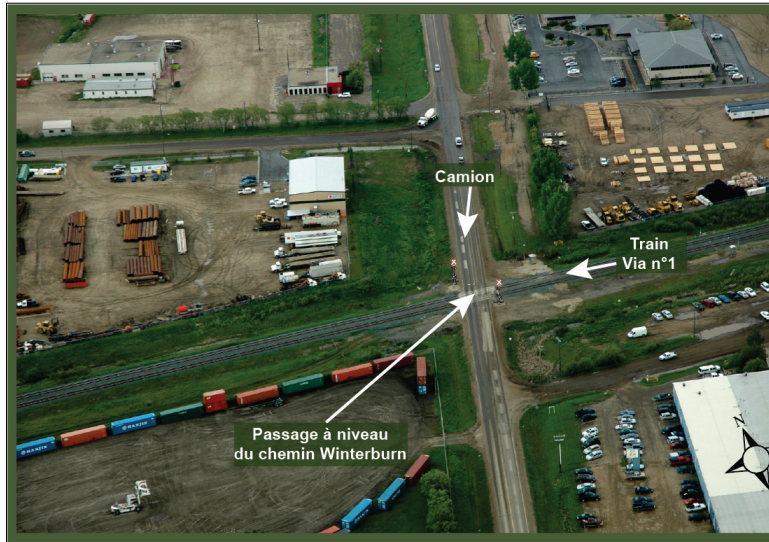
Le chemin Winterburn est une artère nord-sud à 2 voies et à chaussée unique qui franchit les voies ferrées à niveau à un angle approximatif de 70 degrés (Photo 5).

Photo 5. Passage à niveau du chemin Winterburn
