RAPPORT D'ENQUÊTE FERROVIAIRE

R10T0035

DÉRAILLEMENT EN VOIE PRINCIPALE

DU TRAIN DE MARCHANDISES NUMÉRO M36921-02
DU CANADIEN NATIONAL
AU POINT MILLIAIRE 92,10 DE LA SUBDIVISION KINGSTON
À MORRISBURG (ONTARIO)
LE 2 MARS 2010

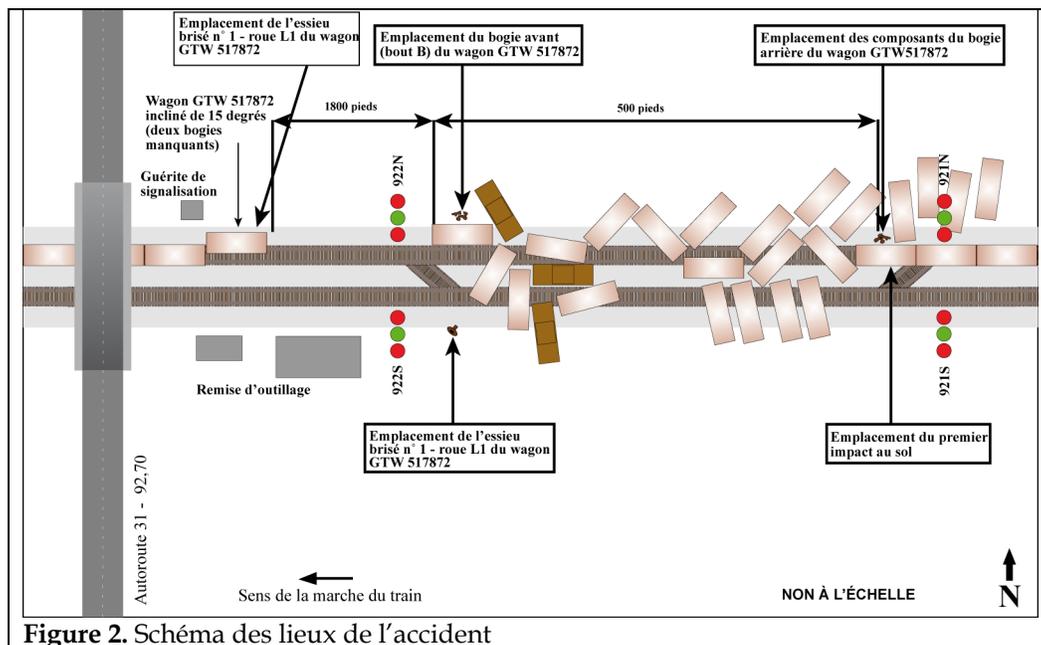
À l'extrémité est du lieu de déraillement, des marques d'impact ont été observées sur les traverses de la voie nord, en direction ouest à partir de la liaison est. Le bogie arrière du bout A du wagon GTW 517872 a été retrouvé du côté nord de la voie, près de la liaison est. Environ 500 pieds de la voie nord ont été détruits. Quatre aiguillages, deux liaisons, environ 1800 pieds de la voie nord et 300 pieds de la voie sud ont été endommagés (voir la Figure 2).

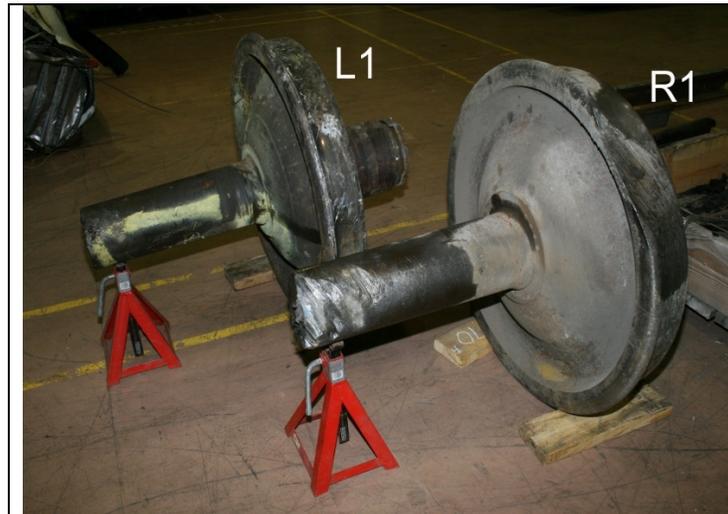
- L'essieu s'est fissuré transversalement près du milieu du corps d'essieu (voir la Photo 1). La fracture était plutôt plate et perpendiculaire aux contraintes principales exercées sur l'essieu. Aucun signe de surchauffe n'a été observé.

Photo 1. Vue de l'ensemble de roues n° 1 du wagon GTW 517872 et de l'essieu rompu

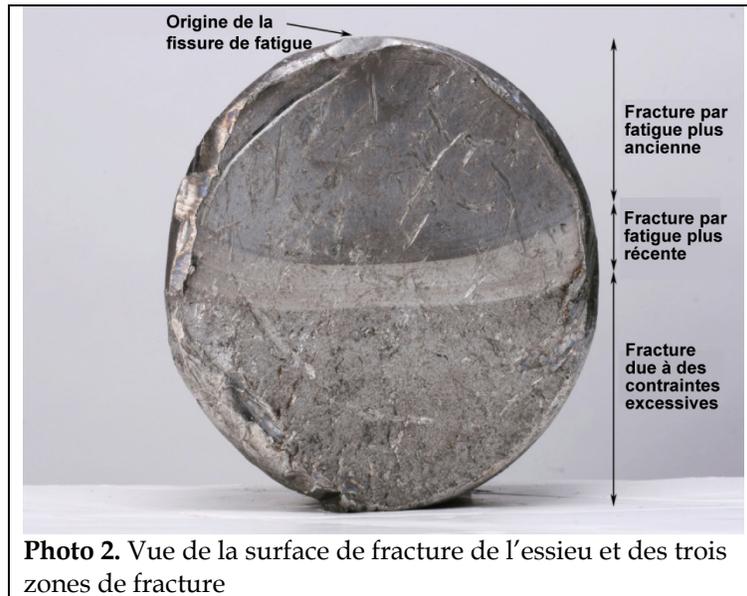
- La surface de fracture présente trois zones de fracture (voir la Photo 2) :

- La première zone est usée et oxydée et s'étend jusqu'à environ 45 % de la coupe transversale de l'essieu. Elle possède des éléments microscopiques (stries) aplatis en raison du frottement mutuel des deux côtés homologues de la fissure avant la séparation.

- La deuxième zone, qui se trouve directement sous la première zone, est plus récente, d'une couleur plus vive, et elle s'étend jusqu'à environ 10 % de la coupe transversale de l'essieu. Il y a des marques concentriques dans toute cette zone.

- La troisième zone possède une texture fibreuse rugueuse typique d'une rupture fragile associée à une fracture instantanée due à des contraintes excessives.

- Les caractéristiques observées dans les deux premières zones indiquent qu'il s'agit de fissurations de fatigue. L'apparence de la première zone par rapport à la deuxième suggère que l'essieu monté est resté entreposé pendant une période prolongée pendant laquelle la fissure de fatigue principale s'est oxydée davantage.

- La fissure de fatigue vient d'une seule anomalie ou marque d'impact à la surface de l'essieu, anomalie ou marque qui a créé un effet d'entaille et agi comme concentrateur de contraintes et a amorcé la fissure. Aucune autre fissure n'a été observée ailleurs sur l'essieu.

- Le corps d'essieu et les surfaces de fracture ont été endommagés après la séparation. Plusieurs marques d'impact (bosses) très oxydées à la surface ont été observées près du milieu du corps d'essieu; elles sont antérieures à l'accident. L'une de ces marques a 0,08 pouce de profondeur et se trouve près du point d'origine de la fatigue; une deuxième marque a 0,1 pouce de profondeur.
