**RAPPORT D'ENQUÊTE FERROVIAIRE
R10V0038**

COLLISION EN VOIE PRINCIPALE

**ENTRE LES TRAINS 300-02 ET 671-037
EXPLOITÉS PAR LE CHEMIN DE FER CANADIEN PACIFIQUE
AU POINT MILLIAIRE 37 DE LA SUBDIVISION MOUNTAIN
KC JUNCTION (COLOMBIE-BRITANNIQUE)
LE 3 MARS 2010**

Rapport numéro R10V0038

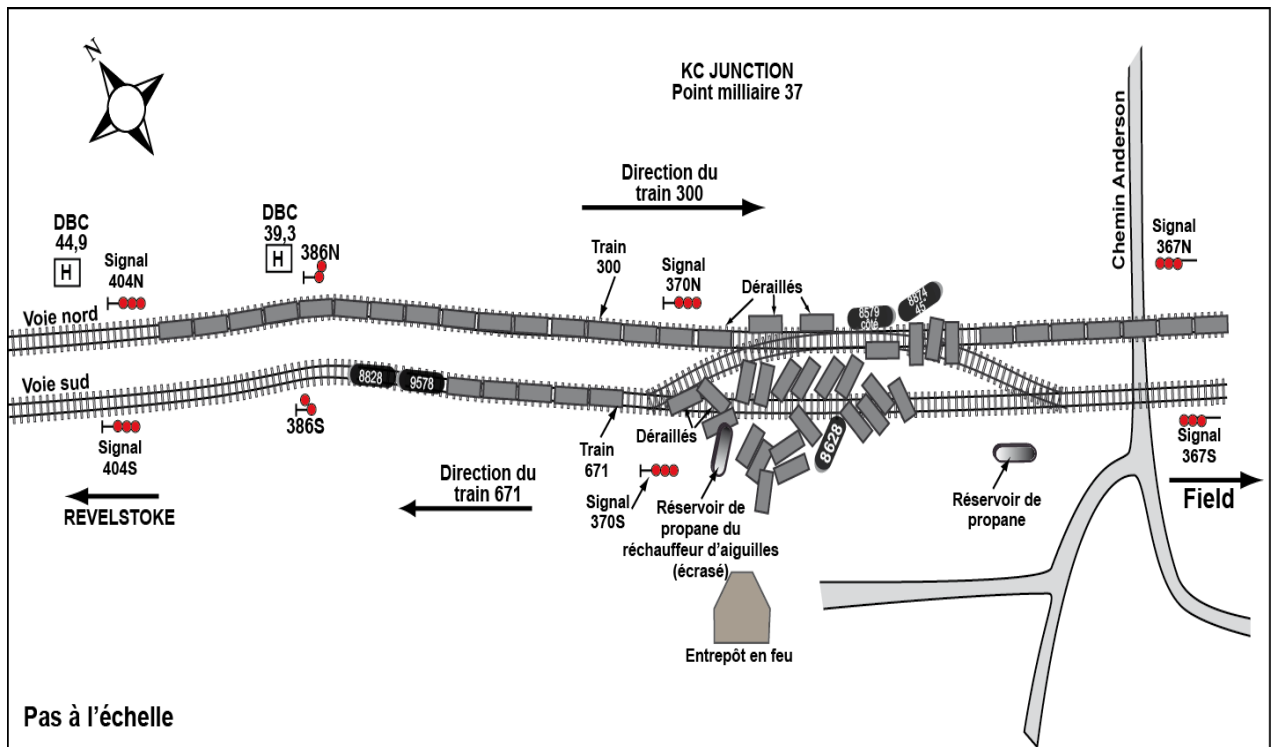
Figure 2. Plan des voies et des signaux à KC Junction

Vers 14 h 10¹, le train 300 est aiguillé vers le signal de canton contrôlé² 370N à KC Junction (point milliaire 37) sur la voie principale nord de la subdivision Mountain (voir la figure 2). Le système de commande centralisée de la circulation (CCC) avait réglé le signal 370N pour qu'il présente l'indication « arrêt absolu ». Le train vers l'ouest 671 a tout juste terminé son plein de carburant sur la voie principale nord à Golden (point milliaire 36) et quitte l'endroit par la liaison menant à la voie principale sud. Il est prévu que le train 300 s'arrête pour un ravitaillement en carburant à Golden après que le train 671 ait libéré la voie principale nord. À cet endroit, il est de pratique courante de ravitailler les locomotives en carburant depuis la voie principale nord. L'équipe du train 300 n'est pas en possession d'une liste du mouvement des trains³ et n'est pas au courant que le train 671 a été ravitaillé à Golden et passe sur l'autre voie à KC Junction pour poursuivre sa route vers l'ouest sur la voie principale sud.

d'environ 27 mi/h, entre en collision avec le côté du train 671 (voir la figure 2), dont la vitesse est alors de 29 mi/h. Après la collision, l'équipe du train 300 diffuse immédiatement un message d'urgence.

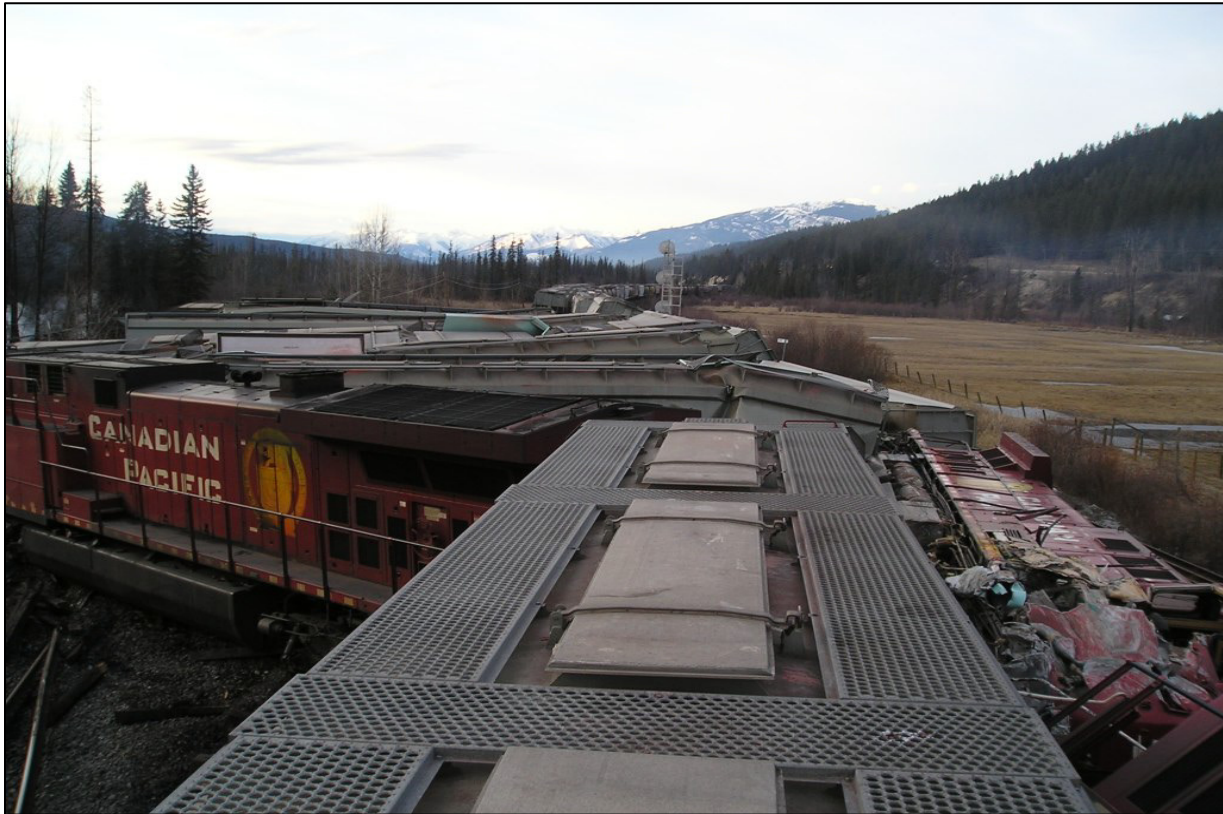
La locomotive de tête et la seconde locomotive (8874 et 8579) du train 300 ainsi que 3 wagons-trémies vides ont déraillé. La locomotive au milieu du train 671 (la 8628) et 23 wagons chargés de potasse ont quitté les rails (voir photo 1). Six autres wagons de potasse du train 671 ont été endommagés, mais n'ont pas déraillé. La perforation d'un réservoir de propane de 4500 litres utilisé pour l'alimentation d'un réchauffeur d'aiguilles à la hauteur de la liaison provoque un incendie qui détruit un entrepôt d'outils voisin. Le réservoir de propane se trouvait à moins de 15 pieds de la voie. L'emprise ferroviaire à cet endroit est large d'environ 100 pieds. Plusieurs résidences et entreprises du secteurs ont été évacuées.

Photo 1. Dommages causés par le déraillement à des wagons des trains 300 et 671

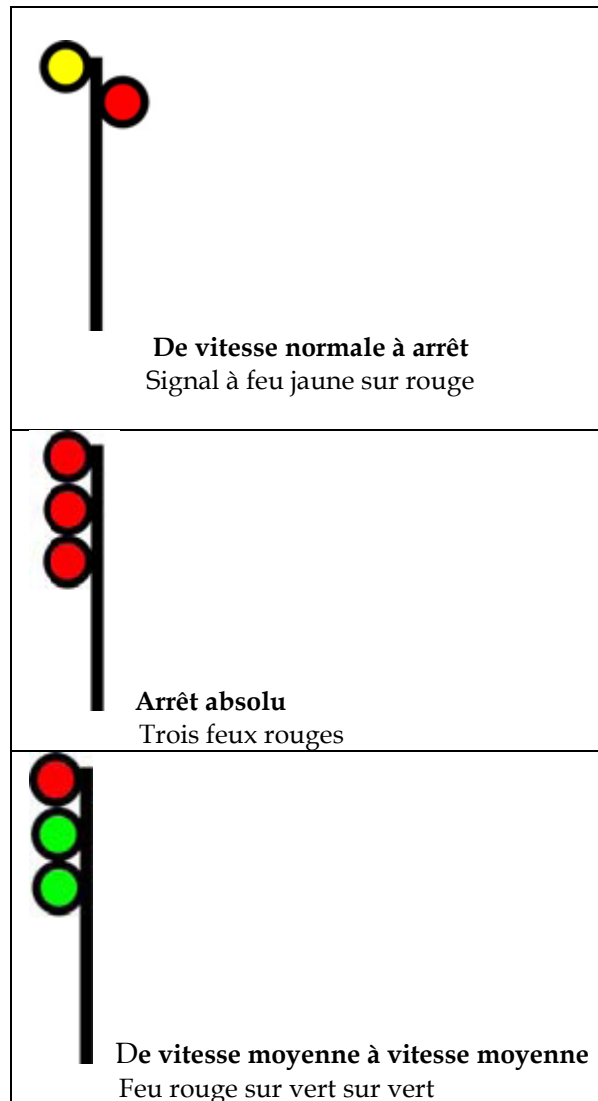
Figure 3. Aspects des signaux

La locomotive de tête du train 300 avait été équipée d'une LocoCAM⁴. Un examen de la vidéo provenant de cette caméra a confirmé la séquence suivante relative aux indications de signaux (voir la figure 3) :

- Une indication de « vitesse normale à arrêt différé » donnée par le signal 404N (c.-à-d. le signal intermédiaire précédant le signal avancé pour KC Junction).
- Une indication de « vitesse normale à arrêt » donnée par le signal 386N (c.-à-d. le signal avancé⁵ pour KC Junction).
- Une indication « d'arrêt absolu » présentée par le signal 370N (c.-à-d. le signal contrôlé réglant les mouvements vers l'est sur la voie nord, à KC Junction).

La locomotive de tête du train 671 était elle aussi équipée d'une LocoCAM. L'examen de la vidéo provenant de cette caméra a confirmé les indications de signaux suivantes (voir la figure 3) :

- Une indication de « vitesse moyenne à vitesse moyenne » donnée par le signal 367N (c.-à-d. le signal contrôlé réglant les mouvements vers l'ouest au franchissement de l'emplacement contrôlé⁶ à KC Junction).

Un examen des registres de la signalisation ferroviaire a confirmé que la séquence des signaux avait été respectée et que le système de signalisation avait bien fonctionné.
