## **RAPPORT D'ENQUÊTE FERROVIAIRE R11T0016**

### **DÉRAILLEMENT EN VOIE PRINCIPALE DU TRAIN DE MARCHANDISES n° 220-24 EXPLOITÉ PAR LE CHEMIN DE FER CANADIEN PACIFIQUE AU POINT MILLIAIRE 105,1 DE LA SUBDIVISION MACTIER À BUCKSKIN (ONTARIO) LE 26 JANVIER 2011**

Rapport numéro R11T0016

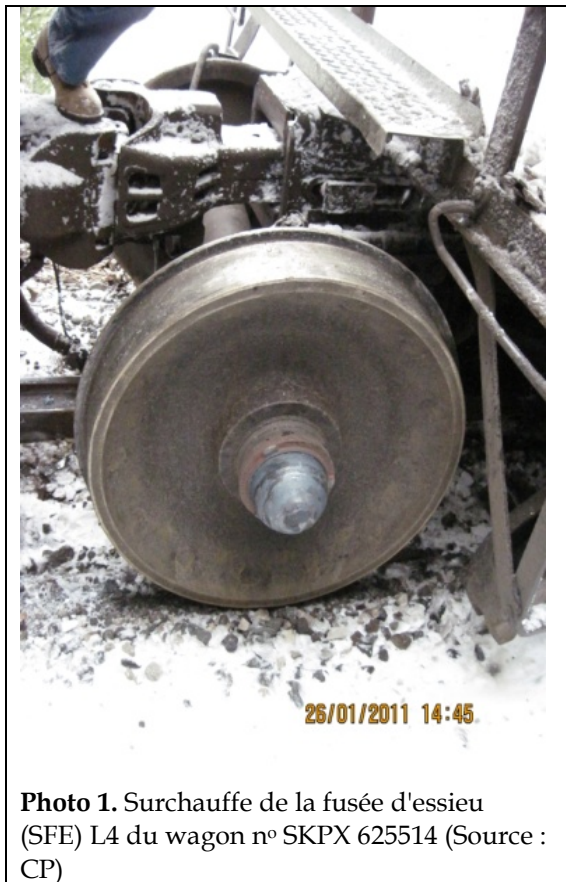
**Photo 1.** Surchauffe de la fusée d'essieu (SFE) L4 du wagon n° SKPX 625514 (Source : CP)

Au total, 21 wagons du train 220 (du 27<sup>e</sup> au 47<sup>e</sup> wagon) ont déraillé. Le bogie avant de la locomotive de tête du train 221 a également déraillé. Les 27<sup>e</sup> au 29<sup>e</sup> wagons sont demeurés attelés à l'extrémité de tête du train 220 et ils ont heurté le côté des locomotives et des 9 premiers wagons du train 221, qui était immobilisé sur la voie d'évitement. Les wagons 30 à 47 du train 220 sont immobilisés dans différentes positions à proximité de l'aiguillage de la voie d'évitement nord de Buckskin (point milliaire 103,75). L'inspection a révélé que le roulement à rouleaux L4 du bogie arrière du 27<sup>e</sup> wagon (wagon de marchandises n° SKPX 625514), wagon-trémie couvert d'un poids brut sur rails (PBR) de 286 000 lb chargé de céréales, avait cédé. Par la suite, la fusée d'essieu L4 avait surchauffé et s'était séparée de son essieu (voir la photo 1).

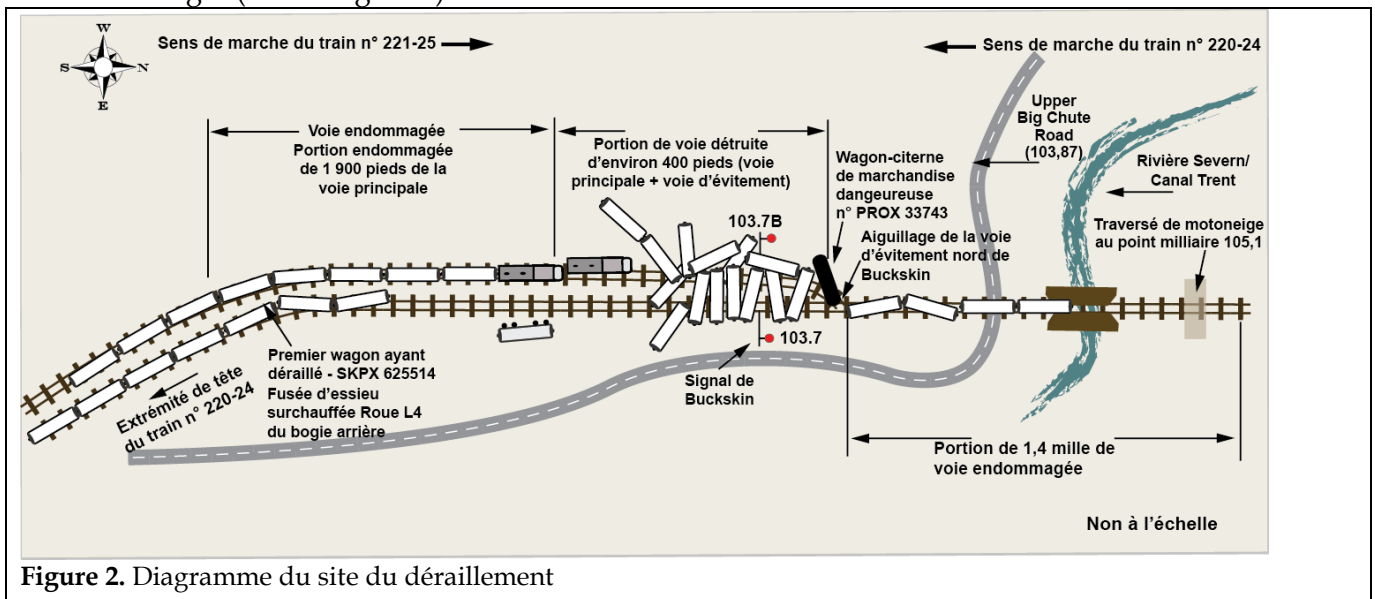
Figure 2. Diagramme du site du déraillement

Environ 400 pieds de voie, y compris les structures de signalisation et du branchement nord de la voie d'évitement de Buckskin, ont été détruits. Quelque 1 900 pieds de voie, dans le secteur de l'accident, et 1,4 mille de la voie principale à proximité de la voie d'évitement ont été endommagés (voir la figure 2).

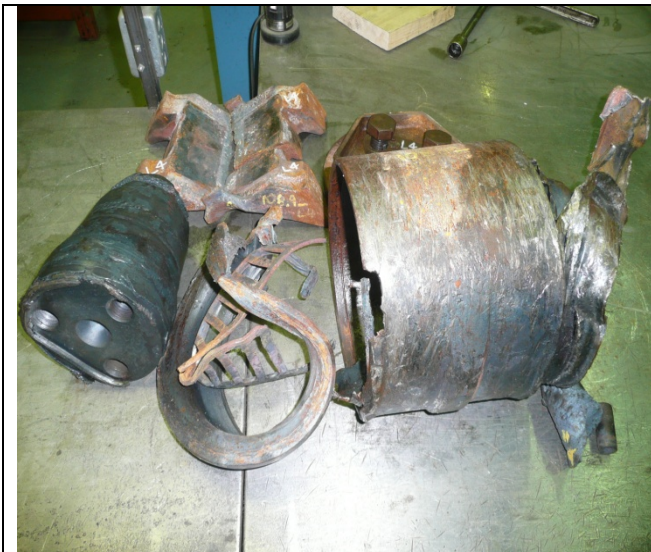
La fusée d'essieu L4 avait surchauffé et s'était séparée de l'essieu, le point de séparation se trouvant à environ 4 pouces du rayon du congé de raccordement de la fusée d'essieu. La portion qui restait de la fusée d'essieu avait une forme conique caractéristique, son diamètre diminuant jusqu'à 4 pouces au point de séparation. Sous l'effet de la chaleur, tous les composants du roulement L4 se sont considérablement décolorés, éraflés et déformés sur le plan plastique (voir la photo 2). D'importants signes d'écaillage ont été observés sur le chemin de roulement situé du côté intérieur de la cuvette. La cage correspondante, les rouleaux et toutes les lèvres des joints ont été détruits (voir la photo 3). Le cône extérieur, l'entretoise de cônes et les logements des 2 joints d'étanchéité sont demeurés fixés à la cuvette dans la zone de chargement.

**Photo 2.** Composants du roulement à rouleaux L4

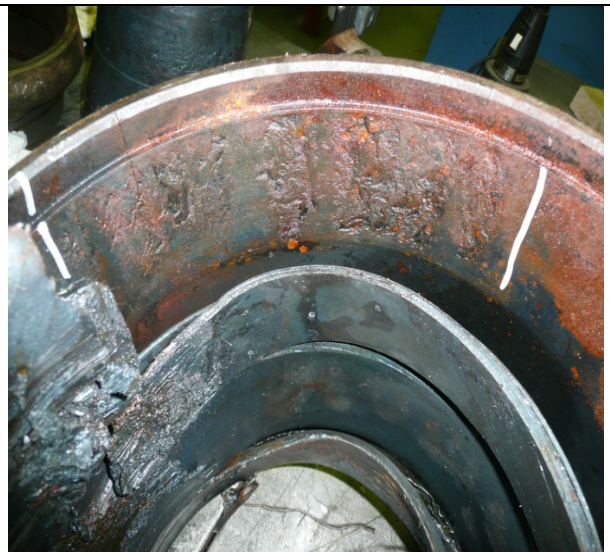
**Photo 3.** Écaillage sur le chemin de roulement situé du côté intérieur de la cuvette L4 (caractéristique)
