**RAPPORT D'ENQUÊTE FERROVIAIRE
R11T0034**

**DOMMAGES AU MATÉRIEL ROULANT SANS
DÉRAILLEMENT NI COLLISION
DU TRAIN DE VOYAGEURS 70 DE
VIA RAIL INC.
POINT MILLIAIRE 21,40 DE LA SUBDIVISION
D'OAKVILLE
OAKVILLE (ONTARIO)
LE 6 FÉVRIER 2011**

Numéro du rapport R11T0034

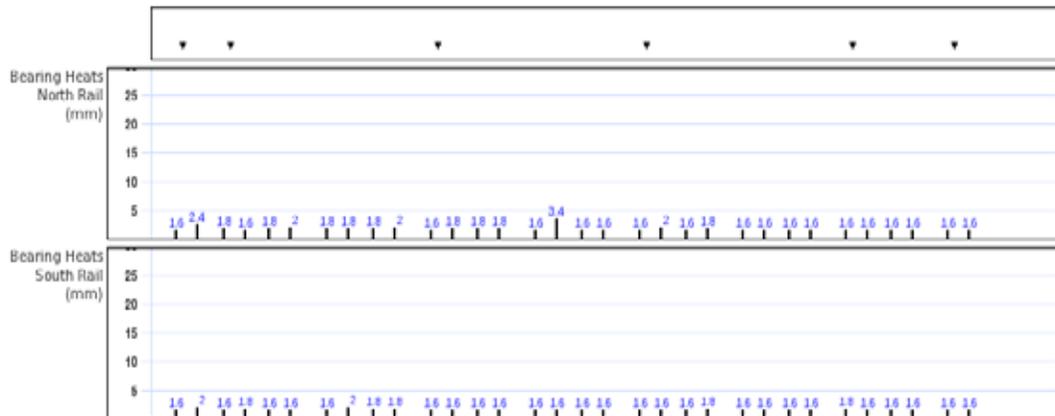
Site: ASH2
 Fullname: Aldershot Track 2
 Subdivision: Oakville
 Mile: 33
 Territory: 3AC
 WIS type: DHP2000
 Circuit Number: LLL_325
 Branch or Main: main
 Backup Power:

Date: 2011-02-06
 Arrival Time: 09:30:18
 Speed In: 62 mph
 Direction: E
 Number of Cars: 6
 Number of Axles: 32
 North Rail Bearing Avg 1.8 mm
 South Rail Bearing Avg 1.7 mm
 North Rail Wheel Avg 20°F
 South Rail Wheel Avg 24°F
 Integrity Alarms
 No integrity alarms present
