RAPPORT D'ENQUÊTE FERROVIAIRE R11T0161

MORT D'UN EMPLOYÉ

**VIA RAIL INC.
TRAIN VIA 051
POINT MILLIAIRE 314,4 DE LA
SUBDIVISION DE KINGSTON
DURHAM JUNCTION (ONTARIO)
LE 14 JUILLET 2011**

Rapport numéro R11T0161

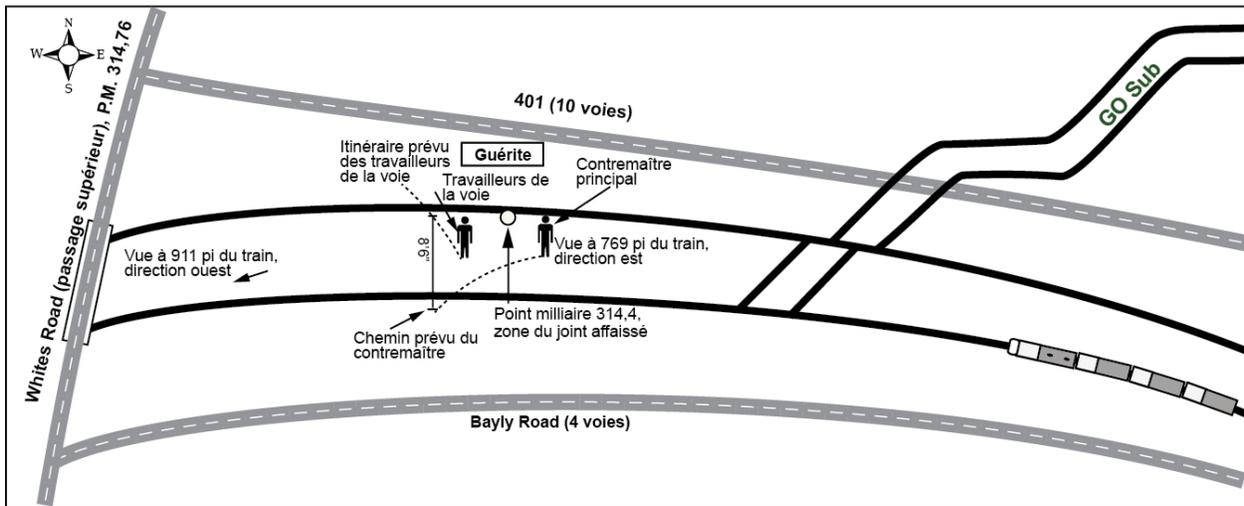
Figure 2. Schéma du site de l'accident (diagramme non à l'échelle)

Au point milliaire 314,4, l'agent de la voie assurant la protection par sentinelle participait aussi activement aux travaux. Pour aider au relevage du joint isolant, l'agent de la voie a soulevé la voie avec un cric et a mis son poids sur la pince à riper, permettant ainsi au contremaître principal de la voie de bourrer le ballast de scories sous les traverses au point d'affaissement. Au cours de ce travail, aucun des 2 travailleurs de la voie ne se consacrait exclusivement à surveiller l'approche de trains. La ligne de visibilité à l'est du lieu de l'accident était de 769 pieds et, à l'ouest, de 911 pieds.

L'accident s'est produit juste à l'est du passage supérieur du chemin White Road (point milliaire 314,76). La route 401 est située au nord et Bayly Road au sud (Figure 2).
