**RAPPORT D'ENQUÊTE FERROVIAIRE
R11V0254**

**DÉRAILLEMENT EN VOIE PRINCIPALE
DU TRAIN C 76551 20
DU CANADIEN NATIONAL
POINT MILLIAIRE 58,83, SUBDIVISION DE NECHAKO
CARIBOO (COLOMBIE-BRITANNIQUE)
LE 21 DÉCEMBRE 2011**

Rapport numéro R11V0254

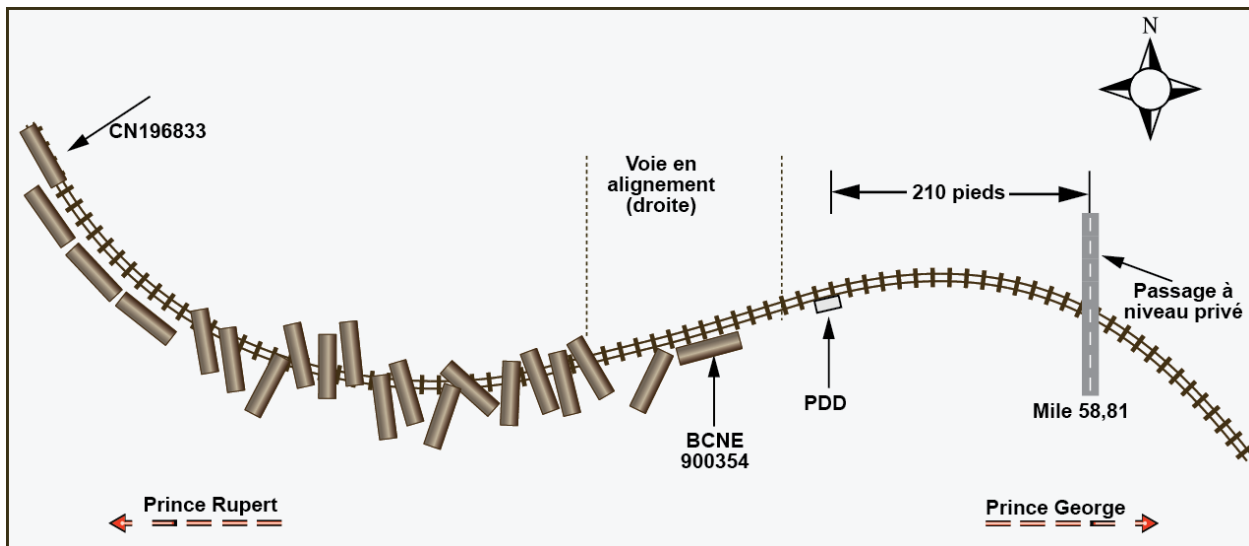
Figure 2. Croquis du site (non à l'échelle)

La roue L4 du 38^e wagon, CN 196833 (le wagon), s'était brisée et avait déraillé sur le côté intérieur du rail sud. Après le déraillement, le wagon a parcouru environ 504 pieds avant que la roue L4 revienne sur le rail. Approximativement 100 pieds à l'ouest du PDD, le rail était renversé. Au cours du déraillement, les 3 wagons qui suivaient le CN 196833 ont déraillé en rentrant à l'intérieur de la courbe (mise en cordeau) et les 16 wagons derrière eux ont déraillé en accordéon (Figure 2).

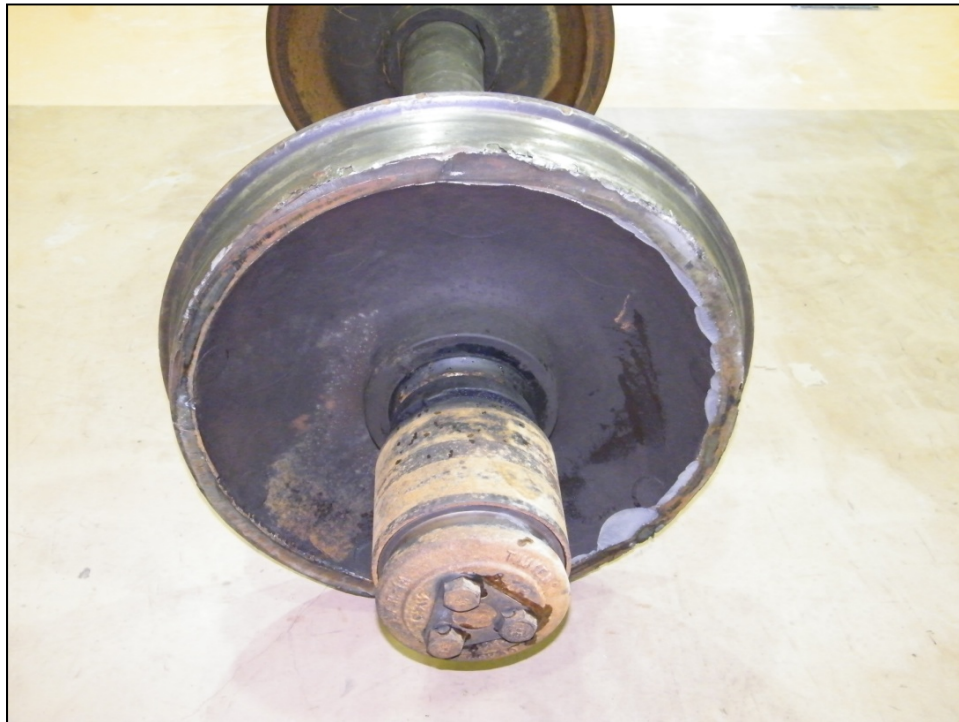
La roue L4 (la roue) du CN 196833 a été fabriquée en novembre 1993 par Griffin Wheel Company, une entreprise située à Winnipeg (Manitoba) (Photo 1). C'était une roue en acier trempé moulé à boudin large et pouvant être reprofilée 2 fois.

Photo 1. Essieu monté avec la roue brisée et sa roue conjuguée

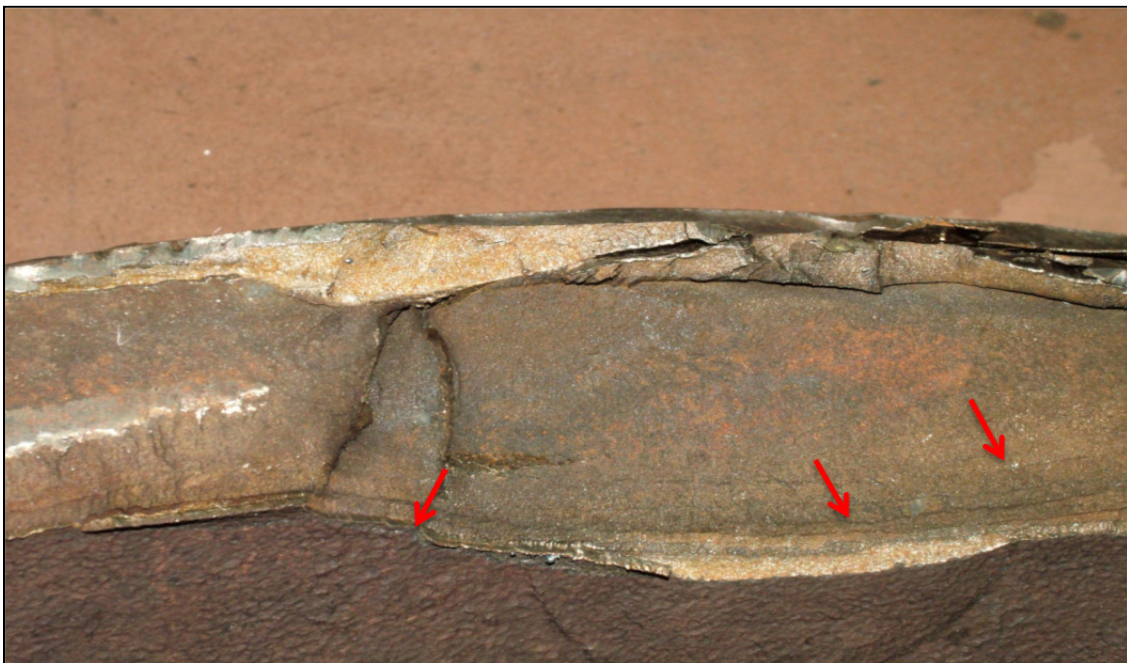
- la roue brisée présentait une fissure verticale dans la jante avec un seul point d'origine.
- aucun des fragments de roue retrouvés ne correspondait au point d'origine de la fissure verticale dans la jante. Les 4 fragments de roue se sont détachés de la roue en raison d'une surcharge, probablement après que la zone d'origine de la fissure verticale de la jante se soit séparée de la roue.

- l'origine de la fissure verticale dans la jante se trouvait à environ 0,5 pouce sous la table de roulement. Des ondulations de fatigue étaient visibles sur la surface fracturée. Il y avait de l'écaillage sur la table de roulement de la roue à environ 1,5 pouce de l'origine de la fissure verticale dans la jante. Cet écaillage se prolongeait dans une fissure sous la surface et approximativement parallèle à la surface de la table de roulement (Photo 2).

Photo 2. Origine de la fissure verticale dans la jante de la roue. Notez les ondulations de fatigue (flèches).

La dureté et la composition chimique de la roue brisée respectaient les limites de l'Association of American Railroads (AAR) pour les roues de catégorie C. On n'a observé aucun défaut de nature métallurgique au point d'origine de la fissure verticale dans la jante qui aurait pu causer le bris de la roue. La roue brisée avait une fissure verticale de la jante dont le point d'origine était à environ 0,5 pouce sous la surface de la table de roulement. Il y avait des zones d'écaillage sur la table de roulement de la roue, à approximativement 1,5 pouce du point d'origine de la fissure verticale dans la jante, mais cet écaillage n'avait pas atteint les limites critiques établies par les règlements de Transports Canada (TC) et les règles de l'AAR. Toutefois, comme la surface correspondante de rupture n'a pas été récupérée, il n'a pas été possible d'établir si la fissure verticale dans la jante a pris naissance à partir de l'écaillage.
