**RAPPORT D'ENQUÊTE FERROVIAIRE  
R12E0004**

**COLLISION EN VOIE PRINCIPALE**

**ENTRE DU MATÉRIEL ROULANT À LA DÉRIVE ET LE  
TRAIN A45951-16 EXPLOITÉ PAR LE CANADIEN NATIONAL  
AU POINT MILLIAIRE 44,5  
DE LA SUBDIVISION GRANDE CACHE  
À HANLON (ALBERTA)  
LE 18 JANVIER 2012**

### Rapport numéro R12E0004

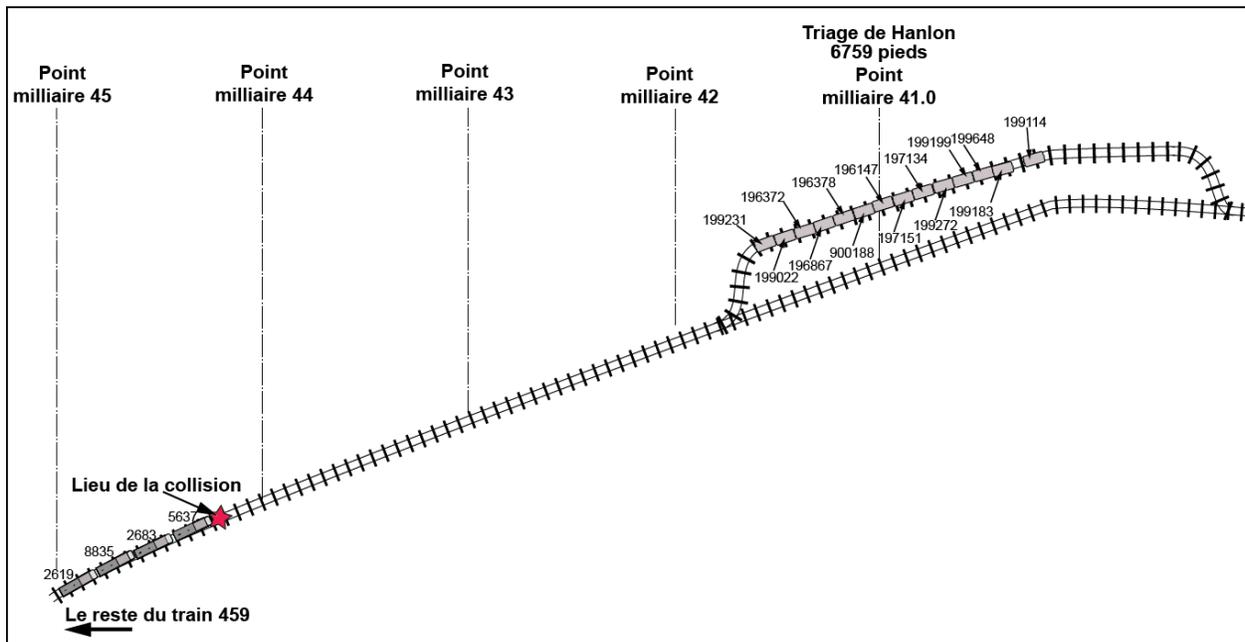
Après l'essai de freinage, on laisse les 13 wagons de queue du mouvement sur la voie d'évitement avec le premier wagon défectueux, le CN 199114 (voir la figure 2). Les 4 wagons de l'extrémité nord sont ramenés au train, au point milliaire 25,7. Afin de protéger l'avant du mouvement, le chef de train doit être situé sur l'extrémité avant du 4<sup>e</sup> wagon. En raison des températures froides et de la longue distance à parcourir pour retourner au train, des arrêts fréquents sont faits pour permettre au chef de train de se réchauffer dans la cabine de locomotive. De retour au point milliaire 25,7, on réattelle le train et recharge le système de freinage. Les membres de l'équipe ayant accompli toutes leurs heures de travail permises, ils quittent leur poste vers 10 h.

Figure 2 Schéma des lieux (pas à l'échelle)

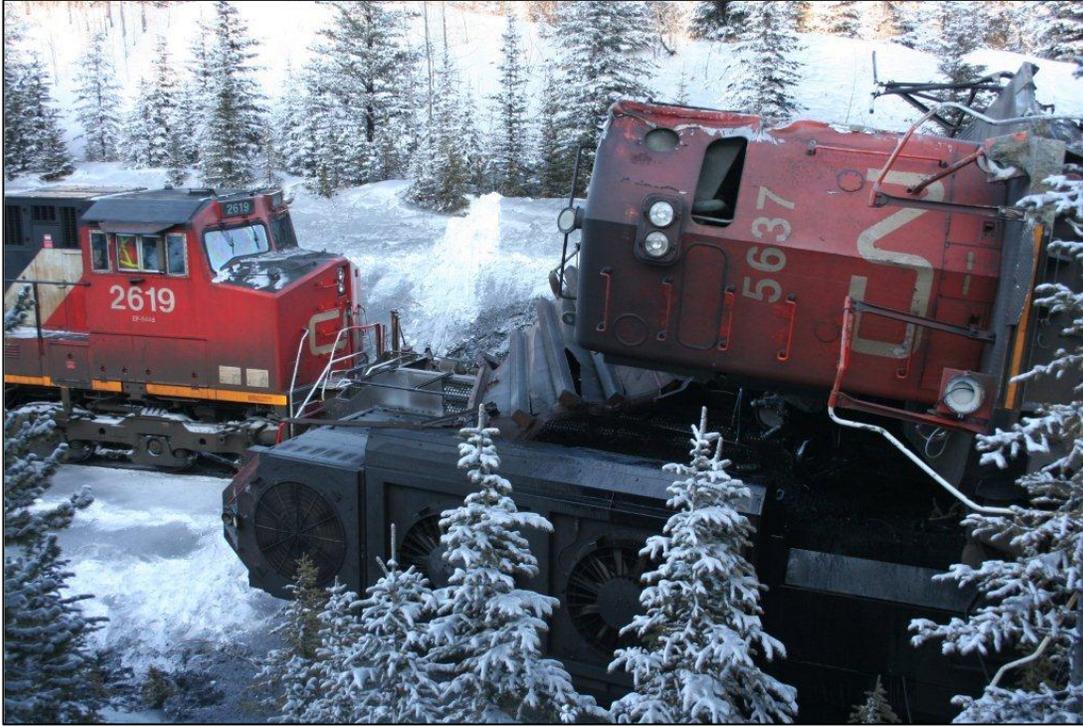
**Photo 1.** Locomotive de tête (CN 5637) située sur la 3<sup>e</sup> locomotive

La vitesse de la collision entre les 13 wagons de charbon chargés et la locomotive de tête immobilisée est estimée à 56 mi/h. En raison de la collision, la locomotive de tête (CN 5637) s'est retrouvée sur la 3<sup>e</sup> locomotive. Malgré les forces d'impact élevées, la cabine de la locomotive ne s'est pas écrasée; elle a plutôt assuré un espace sécuritaire au mécanicien de locomotive stagiaire, qui a subi des blessures graves, mais non menaçantes pour sa vie.

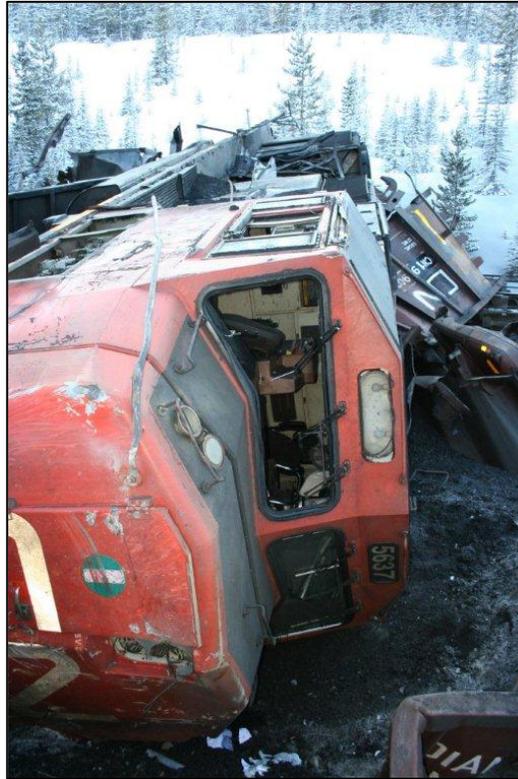
La cabine de la locomotive de tête a été endommagée, mais n'a pas été écrasée par la force de l'impact (voir la photo 2). Le mécanicien de locomotive stagiaire a été en mesure de sortir de la locomotive renversée après la collision. Il a subi des blessures graves, qui n'ont pas mis sa vie en danger, et a été transporté par avion à un hôpital de Hinton (Alberta). Les 2 autres membres de l'équipe ont subi des blessures mineures et ont été traités sur place.

**Photo 2.** Locomotive de tête du train 459

1. Malgré les forces d'impact élevées, la cabine de la locomotive CN 5637 ne s'est pas écrasée; elle a plutôt assuré un espace sécuritaire au mécanicien de locomotive stagiaire, qui a subi des blessures graves, mais non menaçantes pour sa vie.
