**RAPPORT D'ENQUÊTE FERROVIAIRE
R12W0165**

DÉRAILLEMENT EN VOIE PRINCIPALE

**CHEMIN DE FER CANADIEN PACIFIQUE
TRAIN DE MARCHANDISES N° 113-26 DU CP
POINT MILLIAIRE 34,3, SUBDIVISION DE CARBERRY
POPLAR POINT (MANITOBA)
LE 29 JUILLET 2012**

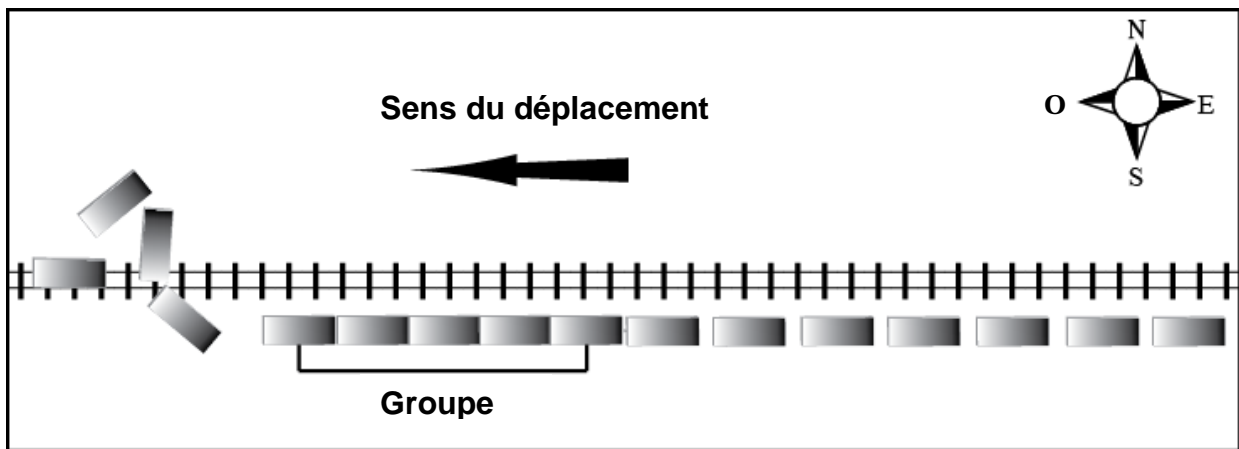
Le premier wagon déraillé était un porte-conteneurs à évidement central unique. Ce wagon était suivi de 3 wagons porte-conteneurs du même type, d'un groupe de 5 wagons (5 caisses de wagons) porte-conteneurs articulés à évidements centraux multiples, puis de 7 autres wagons à évidement central unique. Chacune des 16 caisses de wagons transportait 2 conteneurs empilés vides (à 2 niveaux). Treize caisses de wagons ont déraillé du côté sud de la voie (voir la figure 2).

Figure 2. Schéma du site du déraillement (L'image n'est pas à l'échelle)

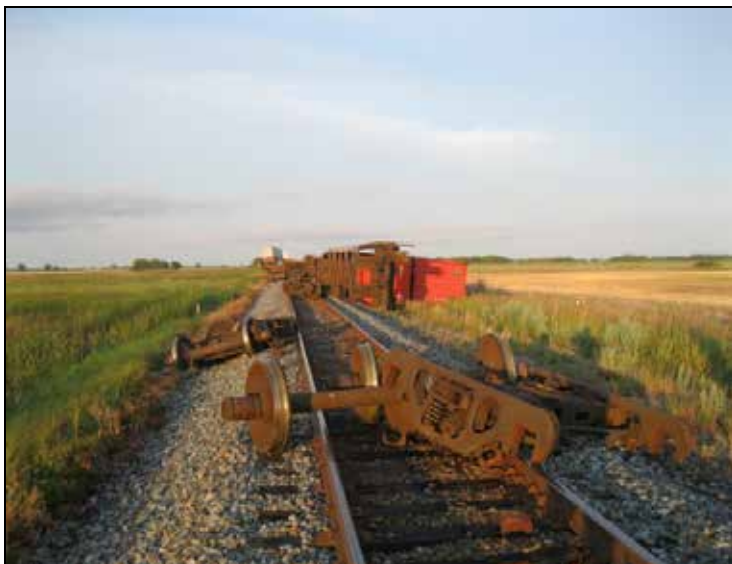
La plupart des wagons sont demeurés en file attachés les uns aux autres et se sont renversés sur le côté; les conteneurs empilés étaient toujours verrouillés en place. Les bogies étaient relativement intacts, mais dispersés le long de la voie (voir la photo 1).

Photo 1. Photo des wagons déraillés en direction ouest
