RAPPORT D'ENQUÊTE FERROVIAIRE R13E0015

COLLISION À UN PASSAGE À NIVEAU

**TRAIN L51141-23 DU CANADIEN NATIONAL
POINT MILLIAIRE 33,70, SUBDIVISION BLACKFOOT
PAYNTON (SASKATCHEWAN)
LE 24 JANVIER 2013**

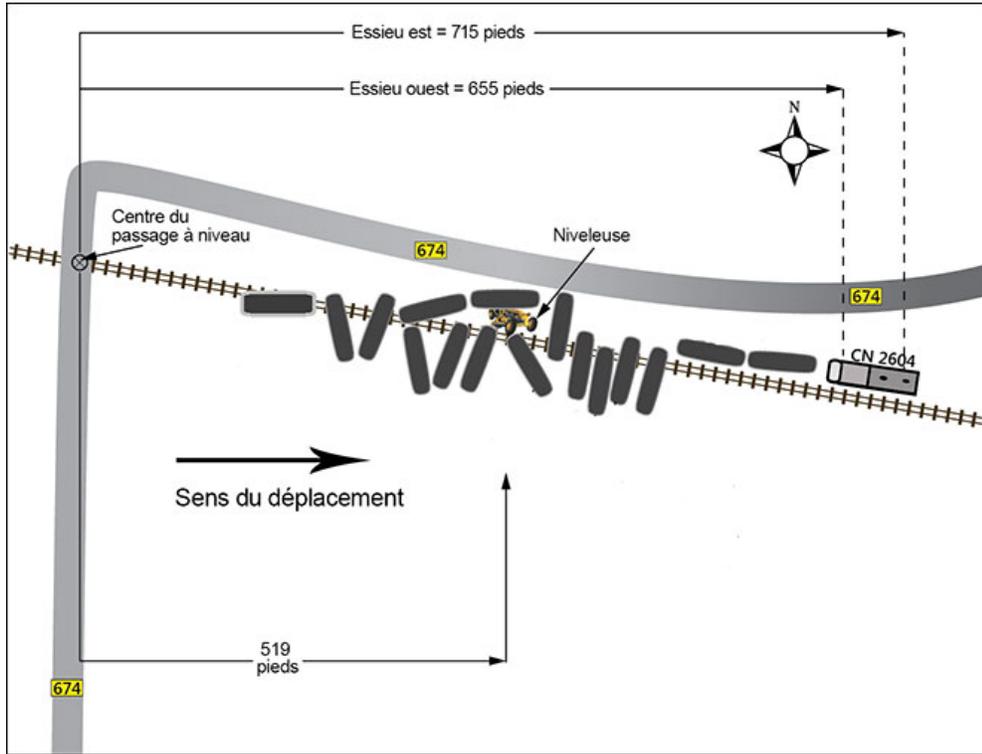
Figure 2. Croquis du site de l'accident

Incapable de s'arrêter à temps, le train est entré en collision avec la niveleuse stationnaire. La force de la collision a projeté cette dernière vers l'est sur une distance d'environ 519 pieds, où elle s'est immobilisée sur le côté nord de la voie. Le conducteur de la niveleuse a été mortellement blessé. La locomotive de tête (CN 2604) a poursuivi sa route vers l'est et déraillé à quelque 715 pieds au-delà du passage à niveau. De plus, 16 wagons de marchandises dangereuses chargés de pétrole brut (UN 1993) ont quitté les rails (figure 2). Quatre wagons DOT-111 ont subi des perforations et déversé 106 000 L de pétrole brut. Par suite de la collision

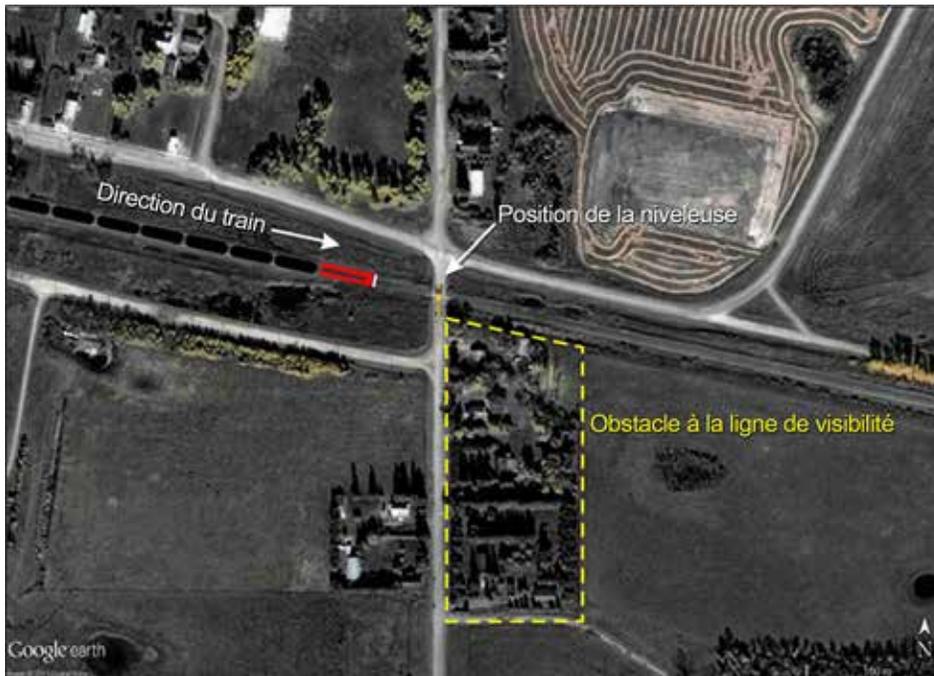
Photo 1. Emplacement de l'accident au passage à niveau (source : Google Earth, avec annotations du BST)

Pour le trafic véhiculaire se déplaçant vers le sud, les lignes de visibilité au passage dans les 2 directions étaient dégagées (c.-à-d. en conformité avec les lignes directrices à ce sujet dans le RTD 10). Cependant, pour les véhicules se déplaçant vers le nord, la ligne de visibilité à l'est était partiellement obstruée par des arbres et des bâtiments, ce qui nécessitait l'installation d'un panneau d'arrêt (photo 1).

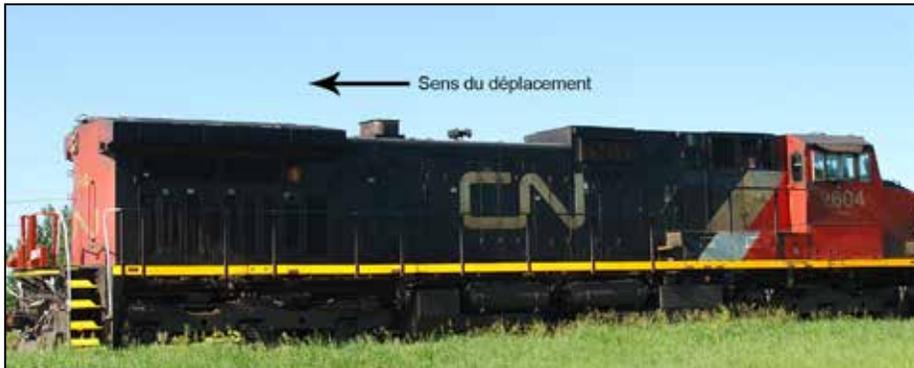
Photo 2 Localisation et orientation du klaxon sur la locomotive

Sur la locomotive de l'événement en cause, le klaxon était placé au milieu du toit, dans un renforcement. À cet endroit, le klaxon se trouve plus bas que le haut de la cloison de la cabine de la locomotive. Quand la locomotive est utilisée capot long en tête, les cornets de son klaxon sont orientés à l'opposé du sens du mouvement (photo 2).

Plusieurs facteurs, dont la vitesse du train ainsi que la position et l'orientation du klaxon sur la locomotive, peuvent nuire à l'efficacité du klaxon. Dans l'événement en cause, la locomotive était conduite capot long en tête (c.-à-d. en configuration inversée) et les cornets de l'avertisseur étaient orientés à l'opposé du sens de déplacement. Le klaxon de la locomotive était positionné sur le toit et au milieu, plus bas que le haut de la cloison de la cabine.
