RAPPORT D'ENQUÊTE FERROVIAIRE R13E0069

**DÉRAILLEMENT EN VOIE PRINCIPALE
DU TRAIN DE MARCHANDISES 679-101
DU CHEMIN DE FER CANADIEN PACIFIQUE
LIMITÉE
AU POINT MILLIAIRE 80,70 DE LA SUBDIVISION
HARDISTY
À PROVOST (ALBERTA)
LE 28 AVRIL 2013**

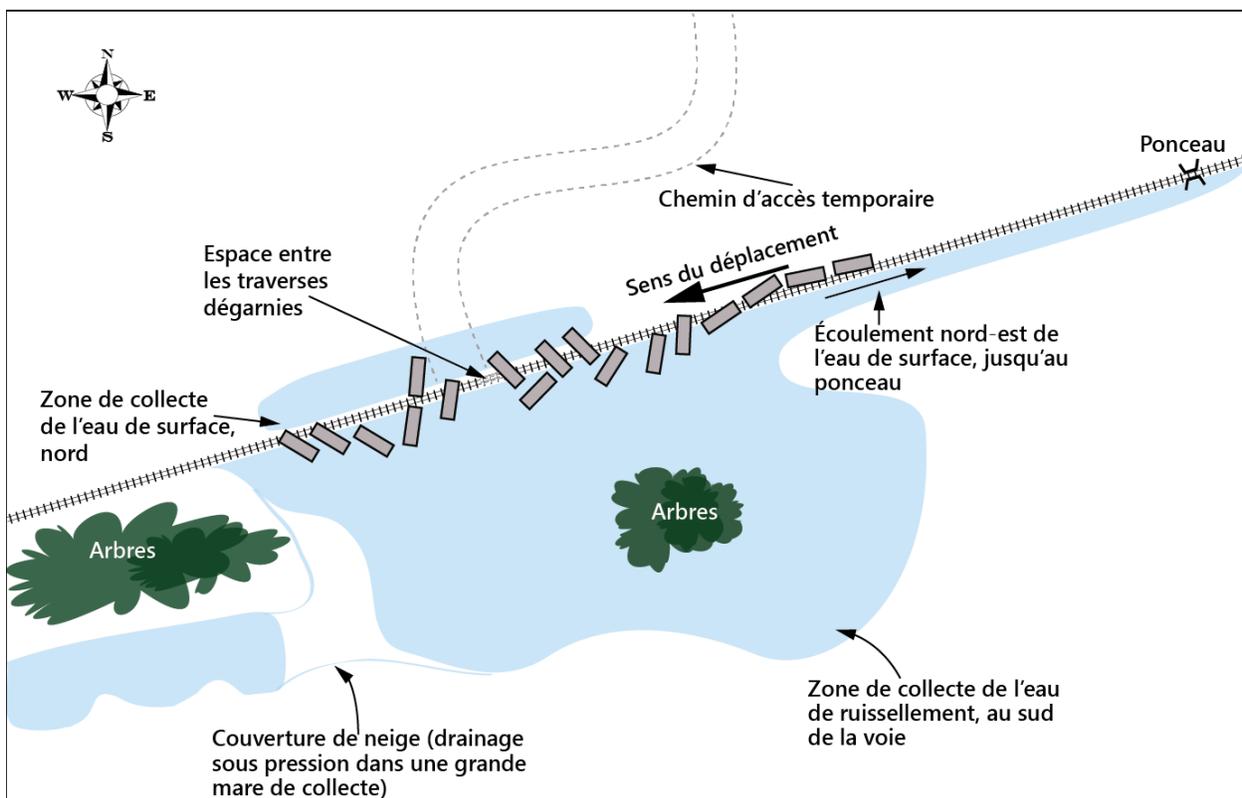
Figure 2. Diagramme du site du déraillement

Le déraillement s'est produit dans une zone rurale sans passages à niveau ni voies d'évitement à proximité. On a déterminé que le point de déraillement (PDD) se trouvait au point milliaire 80,7 sur une voie en alignement droit. Les 4 premiers wagons avaient déraillé sur le côté sud de la voie et s'étaient renversés dans des eaux stagnantes après avoir dévalé le talus. Les autres wagons déraillés se sont immobilisés sur le dessus et des deux côtés de la voie (figure 2). La plate-forme de la voie à cet endroit s'élevait au-dessus du niveau du sol (photo 1). Les eaux stagnantes sur le côté nord de la voie avaient une profondeur d'environ 2 pieds, à 6 pieds sous le niveau du rail. Sur le côté sud de la voie, les eaux stagnantes étaient beaucoup plus profondes et se trouvaient à moins de 3 pieds du niveau du rail (photo 2).

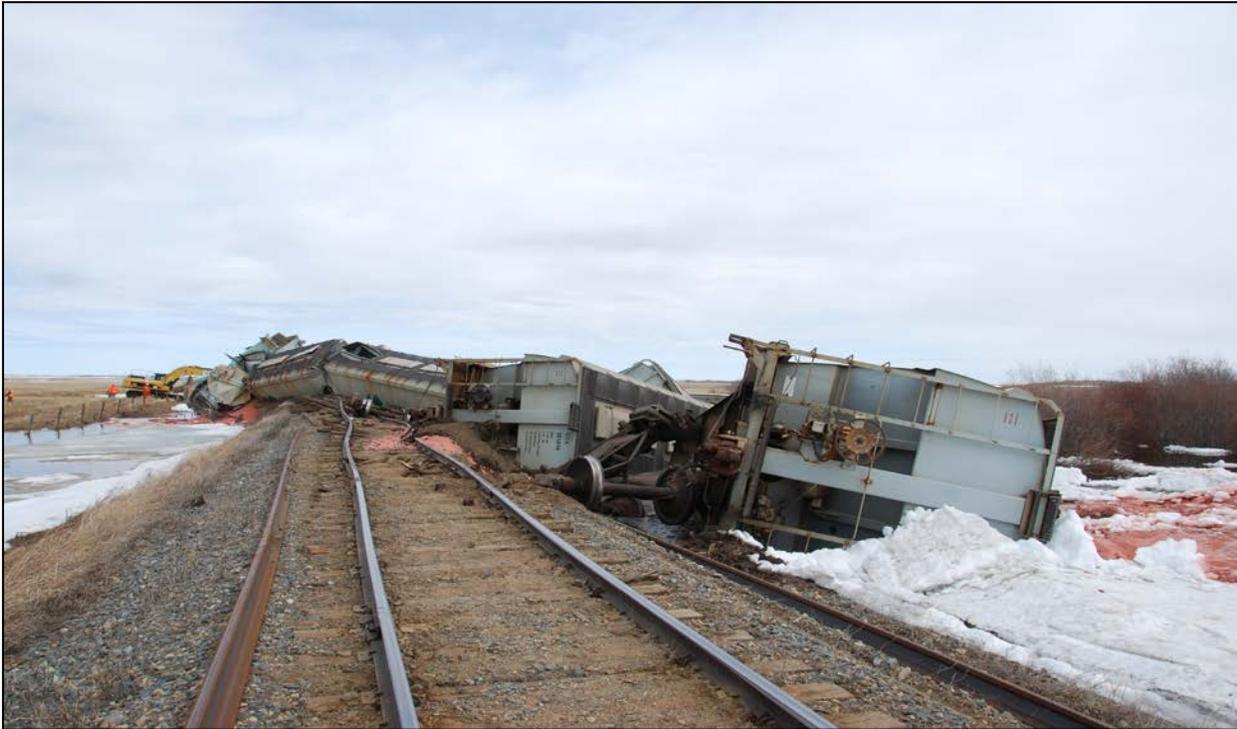
Photo 1. Vue vers l'est du site de déraillement

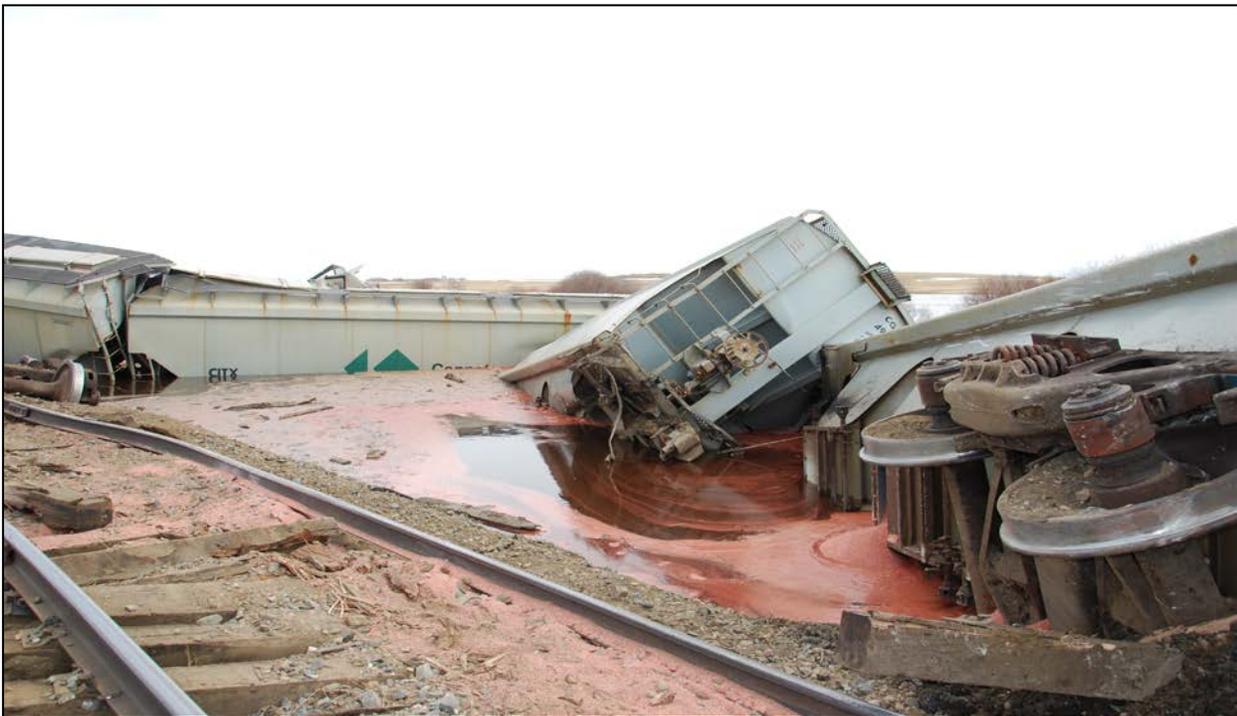
Photo 2. Vue vers le sud-est du site de déraillement - hautes eaux stagnantes sur le côté sud de la voie

Aucun problème de drainage n'avait été signalé dans la zone du déraillement. Des observations locales permettaient de conclure que la zone était généralement sèche. Un ponceau était en place au point milliaire 80,5, à quelque 1000 pieds à l'est du PDD, pour faciliter l'écoulement du sud au nord des eaux de fonte. Le trop-plein des eaux s'écoulait normalement depuis l'ouest et traversait le ponceau, mais de la glace dans le fossé sud limitait cet écoulement et refoulait ainsi les eaux dans le fossé.

Dans les 4 jours précédant l'événement en cause, les températures diurnes avaient été anormalement chaudes et suivies de températures plus froides la nuit, ce qui avait créé un trop-plein d'eaux de fonte saisonnière. Le drainage naturel à cet endroit se faisait depuis l'ouest. Le trop-plein d'eau s'écoulait normalement par un ponceau à l'est du PDD, jusqu'au côté nord de la voie. Cependant, la glace dans le fossé sud limitait l'écoulement du trop-plein des eaux de fonte et refoulait l'eau dans le fossé. Il est également possible que le ponceau lui-même ait été partiellement obstrué par la glace. En raison de la capacité limitée du système de drainage et de l'exposition au sud, le niveau des eaux est demeuré plus élevé sur le côté sud de la voie par rapport au côté nord, ce qui a entraîné une infiltration et une saturation en eau anormales dans la plate-forme de la voie.

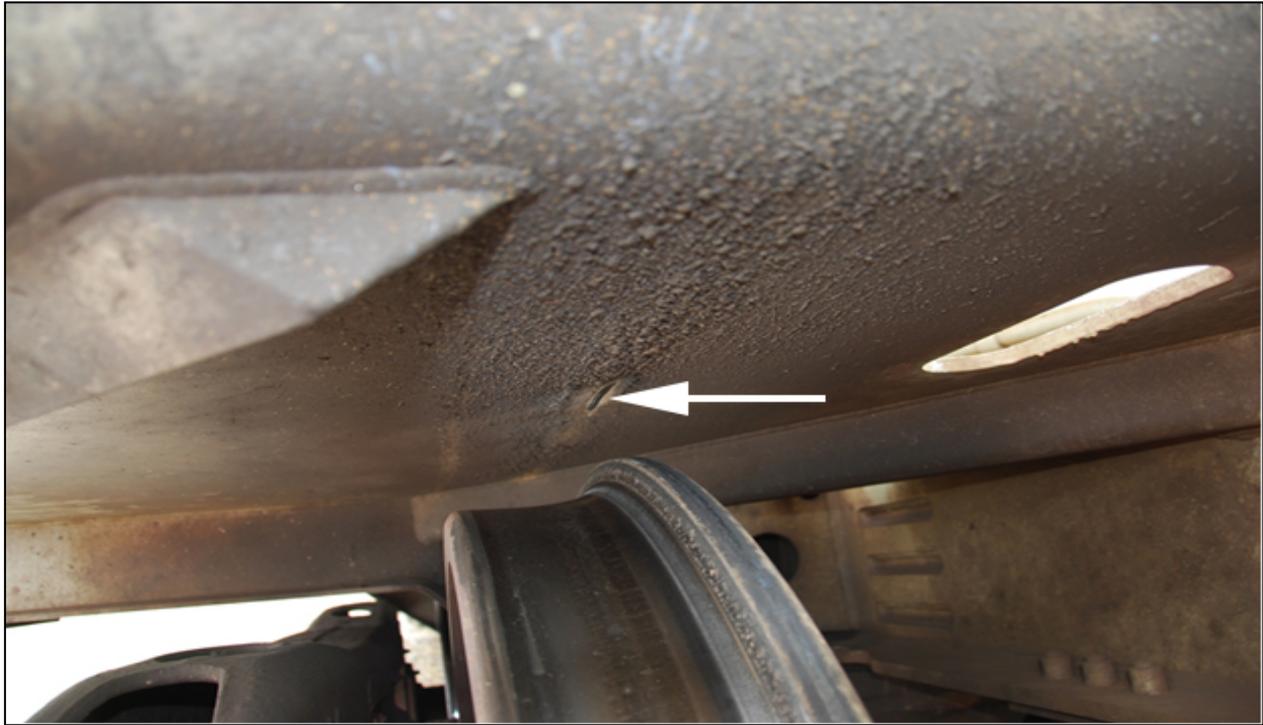
L'avant du train (16 wagons et 2 locomotives en avant du site de déraillement) a été inspecté. On a observé des marques d'impact sur les tôles de plancher en bout² des 16 premiers wagons, une indication que le dessous des wagons avait été heurté par les roues avants de chacun d'eux (photo 3).

Photo 3. Marques d'impact à l'endroit où la roue a heurté la tôle de plancher en bout

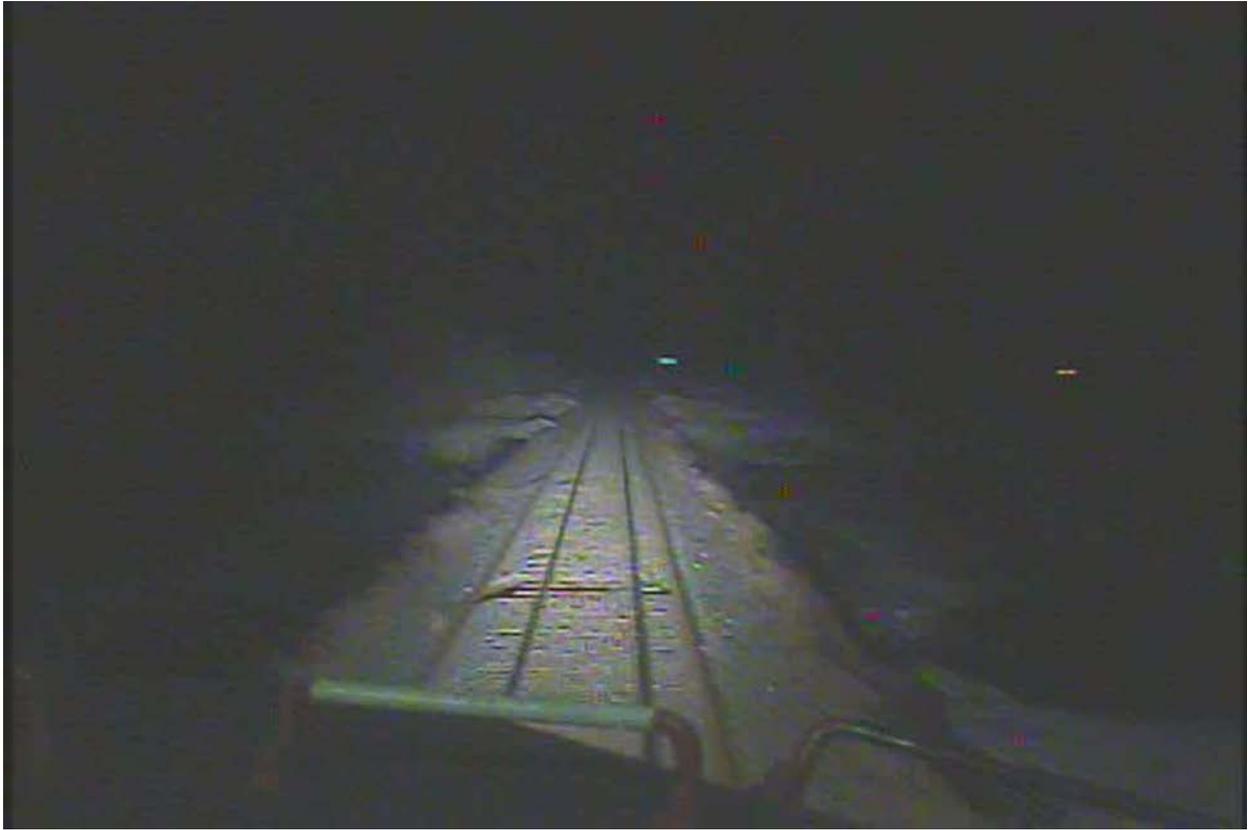
Une caméra vidéo orientée vers l'avant avait été installée à bord de la locomotive de tête. L'enregistrement vidéo montrait la présence bien visible de 3 traverses dégarnies³ à mesure que le train approchait du PDD (photo 4).

Photo 4. Image provenant de la caméra vidéo orientée vers l'avant à bord de la locomotive 8913 du CP.

Le déraillement s'est produit quand le train est passé sur une irrégularité de la voie causée par une défaillance de la plate-forme. Cette défaillance est survenue à un endroit où 3 ou 4 traverses étaient dégarnies. Le train précédent ainsi que les locomotives et les 16 premiers wagons du train 679-101 avaient franchi sans encombre cet endroit. Cependant, avec le passage du matériel roulant, une plus grande quantité de matériau de ballast et de plate-forme est tombée dans l'affaissement entre les traverses, qui s'est agrandi. Au passage de ce point, les roues avant des wagons 12 à 16 ont heurté les tôles de plancher en bout sous les wagons. Ultiment, la force verticale du train-bloc lourdement chargé qui s'exerçait sur l'espace mal supporté entre les traverses dégarnies a entraîné la défaillance de la structure de la voie, faisant ainsi dérailler les wagons 17 à 33. Les marques d'impact sur le dessous des tôles de plancher en bout des wagons, 3 traverses partiellement dégarnies et la disposition des wagons déraillés indiquent qu'une défaillance soudaine de la plate-forme s'est produite sous le train.

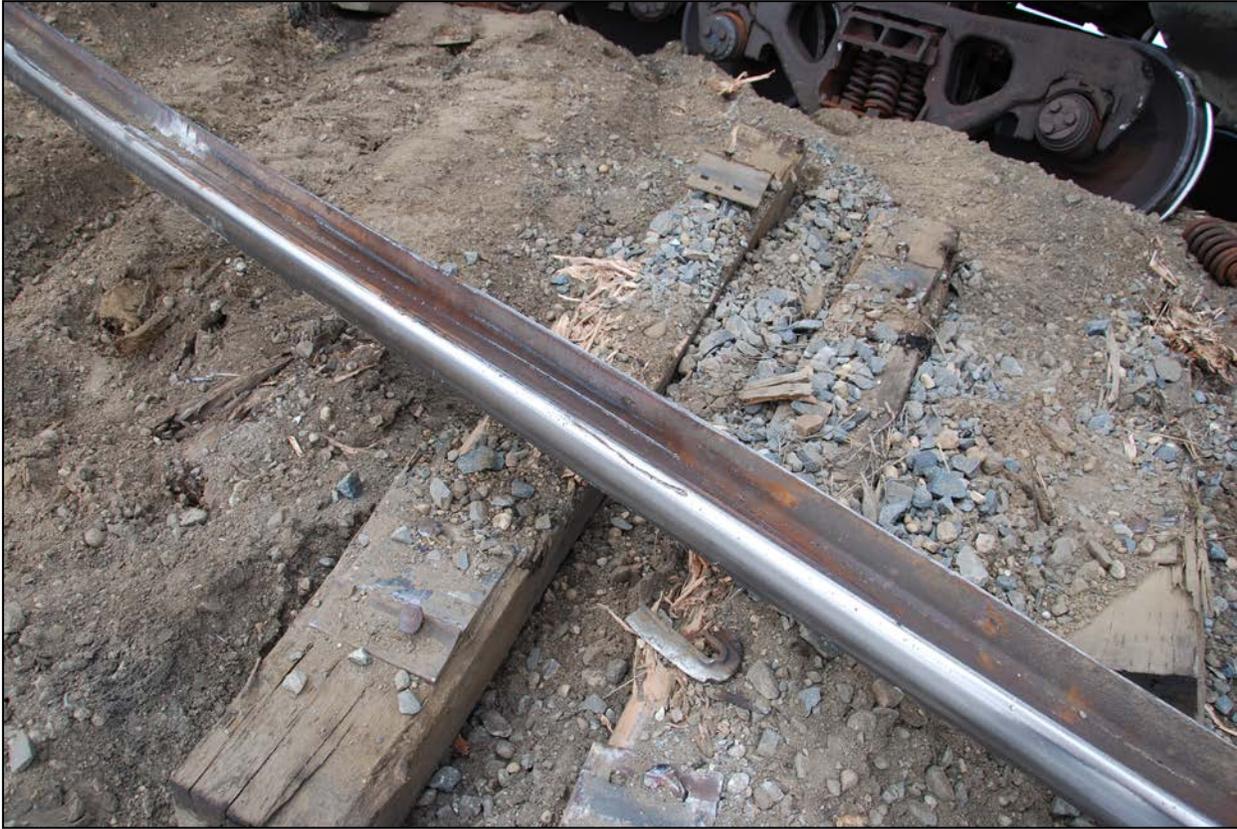
La plate-forme s'élevait à environ 10 pieds au-dessus du sol; elle avait été aménagée au début du 20^e siècle avec du sable, du gravier et des argiles locaux. Cette technique d'aménagement, en usage à l'époque, était jugée adéquate pour une prairie relativement sèche et pour le volume de trafic à ce moment-là. Bien que la plate-forme ait été compactée au fil des ans par le passage des trains, elle était demeurée vulnérable à l'infiltration d'eau.

Photo 5 . État de la plate-forme et du ballast près du PDD

Les variations de la température quotidienne ont entraîné des cycles de gel et de dégel qui ont produit un volume excessif d'eau dans la plate-forme de la voie. Ce volume d'eau excessif a diminué le frottement normal du sol, d'où une réduction de la cohésion, de la stabilité et de la capacité portante de la voie. Cette infiltration d'eau soutenue a exercé de fortes pressions (pression d'eau interstitielle) qui ont fait migrer les eaux de surface du sud vers le nord par le talus ferroviaire. Cet écoulement des eaux par la plate-forme a créé un vide sous la voie; en effet, l'érosion a causé une perte de matériaux du ballast et de la plate-forme entre et sous les traverses, réduisant la capacité de la voie à supporter le passage du train.
