Bureau de la sécurité des transports
du Canada

**RAPPORT D'ENQUÊTE FERROVIAIRE
R13T0060**

**DÉRAILLEMENT EN VOIE PRINCIPALE
DU TRAIN DE MARCHANDISES 420-02
EXPLOITÉ PAR LE CHEMIN DE FER CANADIEN PACIFIQUE
AU POINT MILLIAIRE 9,41
DE LA SUBDIVISION DE HERON BAY
À WHITE RIVER (ONTARIO)
LE 3 AVRIL 2013**

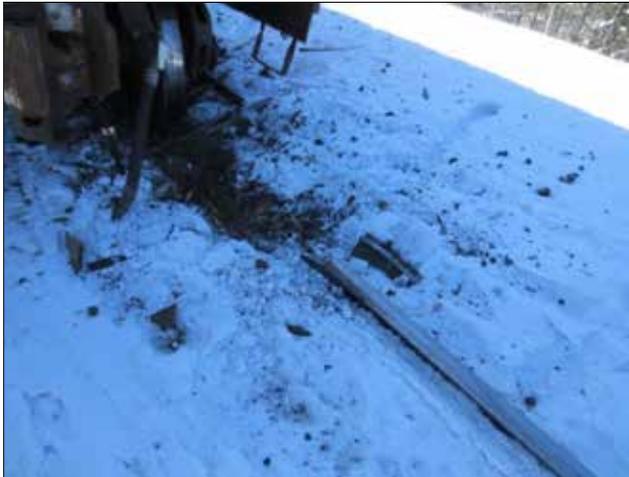
Le 4 avril 2013, le BST a entrepris son examen initial des lieux. Des dommages mineurs ont été observés sur le champignon du rail sud à proximité du point milliaire 12,4. Les dommages étaient visibles de façon intermittente, principalement sur les courbes du rail sud jusqu'au secteur du déraillement, où une rupture a été observée dans le rail de la file basse d'une courbe vers la gauche de 3° 33 minutes au point milliaire 9,41 (photo 1). Plusieurs gros morceaux d'une jante de roue se trouvaient près du rail rompu.

Photo 1. Rail sud rompu au point milliaire 9,41 (vue vers l'est)

- L'usure du rail était conforme aux limites admissibles.
- Les ruptures sur le rail sud ont été causées par des contraintes excessives instantanées sans indication de fissuration progressive.
- Aucun signe de défaut de rail antérieur au déraillement n'a été relevé.

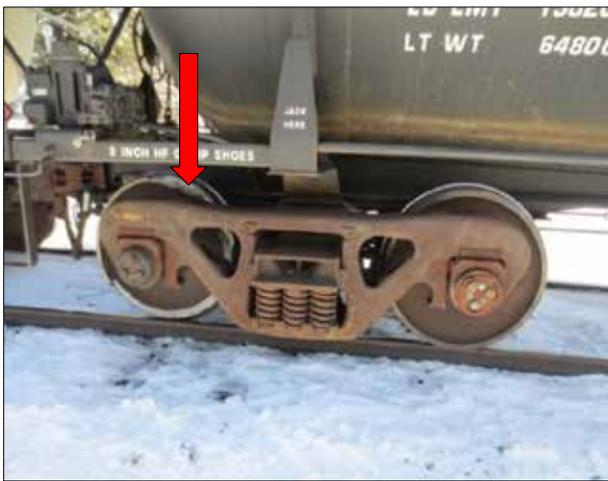
Un examen subséquent a établi que la roue R1 (rail sud) du bogie arrière du wagon-citerne de marchandises dangereuses DBUX 302383 (chargé de pétrole brut, UN 1267), le 34^e wagon à partir de la tête du train, s'était rompue. Un méplat non critique a été observé sur la table de roulement de la roue correspondante (L1) concordant avec le point d'origine présumé de la rupture sur la roue R1. Le wagon était à la verticale, n'avait pas déraillé et se trouvait à l'est du point de déraillement (photo 2).

Photo 2. Roue R1 rompue (source : service de police du CP)

La roue R1 s'est rompue en raison d'une fissure verticale de la jante, ce qui a entraîné la séparation de la jante de roue extérieure sur environ 80 pouces. La fissure verticale de la jante a pris naissance environ ½ pouce sous la surface de la table de roulement, à la racine d'une écaille.

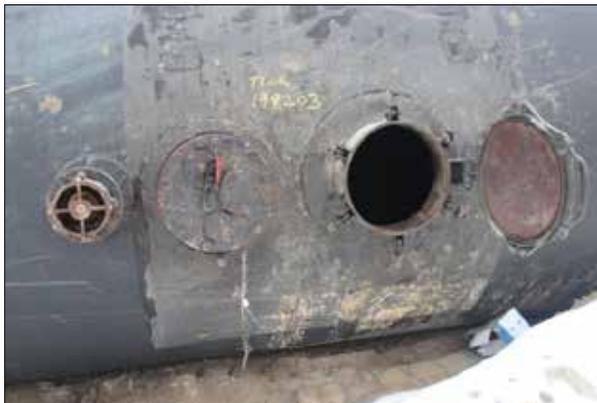
Un des boulons de retenue (boulons à œil) du couvercle du trou d'homme du wagon TILX 198203 a été étiré et déformé sous le choc, causant de petites fuites par le trou d'homme que les intervenants d'urgence ont colmatées en resserrant les boulons de retenue. L'enceinte protectrice a été arrachée et une petite quantité de produit fuyait par le raccord du robinet d'air/de vapeur de 1 pouce cisailé. La fuite a été bouchée avec un goujon en bois. Aucune autre fuite ni aucun autre dommage n'ont été décelés sur les raccords supérieurs (photo 3).

Photo 3. Raccords supérieurs du wagon TILX 19820

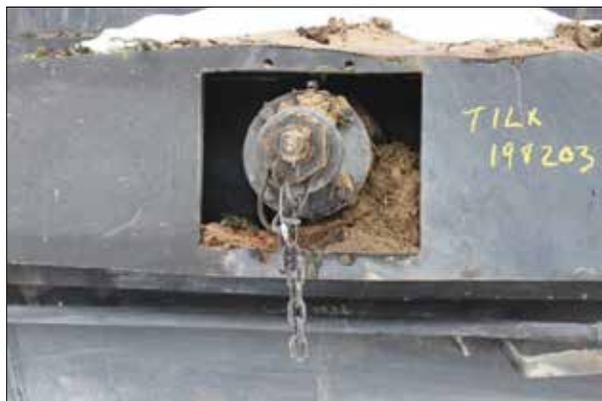
Le robinet de déchargement par le bas n'a pas été endommagé par l'impact. Le manchon et le bouchon du robinet de déchargement par le bas étaient intacts. Le levier du robinet de déchargement par le bas s'était séparé à la hauteur du robinet, comme le prévoit sa conception, et le dispositif de protection contre le glissement a fonctionné comme prévu (photo 4).

Photo 4. Robinet de déchargement par le bas et dispositif de protection contre le glissement du wagon TILX 198203

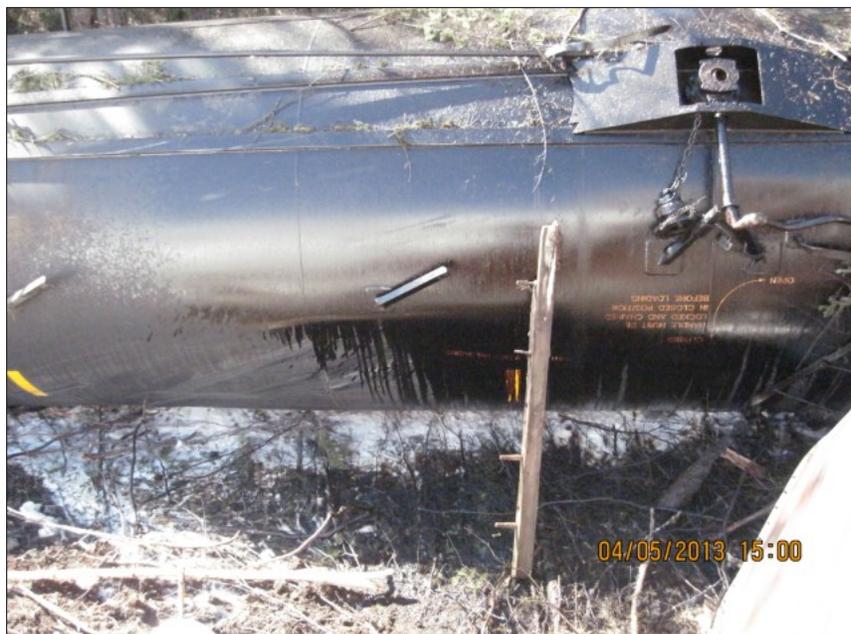
Le wagon TILX 192186 s'est renversé et s'est immobilisé avec le robinet de déchargement par le bas orienté vers le haut (photo 5). Sous l'impact, l'enceinte protectrice (sur le dessus du wagon) du dispositif de chargement/déchargement a été arrachée de ses charnières. Le raccord du robinet d'air/de vapeur de 1 pouce et le raccord du robinet de liquide de 2 pouces ont été cisailés, donnant lieu à une fuite de produit (photo 6).

Photo 5. Wagon TILX 192186 immobilisé après s'être renversé (source : service de police du CP)

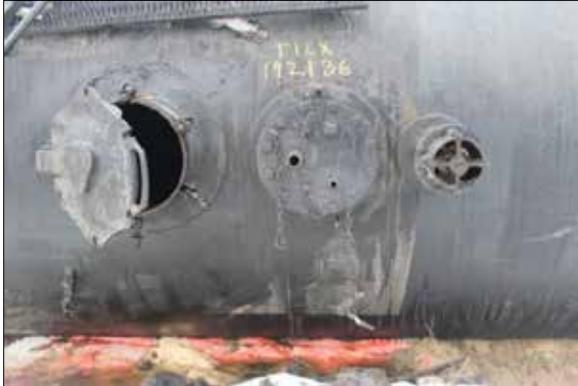
Photo 6. Raccords supérieurs du wagon TILX 192186

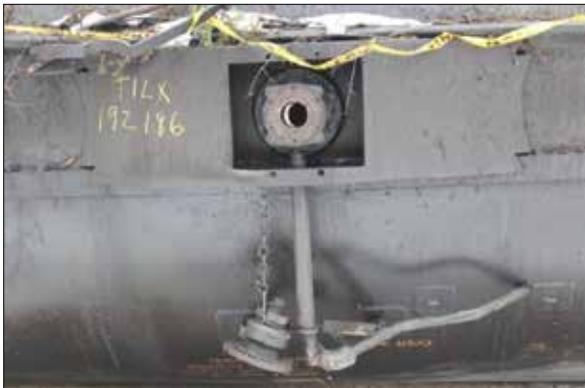
Le manchon et le bouchon du robinet de déchargement par le bas ont été cisailés sous le robinet, comme prévu. Dans cette configuration, le levier du robinet de déchargement par le bas était monté sur la tige du robinet et perpendiculaire à l'axe longitudinal du wagon. Alors que le wagon dévalait le remblai, le levier du robinet de déchargement par le bas s'est détaché de son dispositif de retenue, a été poussé en position ouverte et s'est replié contre le wagon-citerne; sa position était telle que les intervenants d'urgence n'ont pas pu le fermer (photo 7). Le produit s'est déversé par le robinet de déchargement par le bas ouvert jusqu'à l'immobilisation du

wagon avec son robinet de déchargement par le bas orienté vers le haut. Le wagon étant renversé, le robinet de déchargement par le bas ouvert a permis un déversement de produit plus rapide à partir des raccords supérieurs endommagés.

Photo 7. Robinet de déchargement par le bas et levier plié sur le wagon TILX 192186

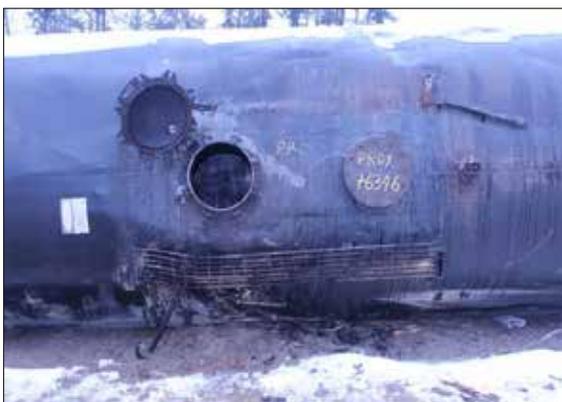
Le choc a causé la séparation d'un des boulons à œil du trou d'homme à charnière sur le dessus du wagon PROX 76346, créant une fuite d'air (photos 8 et 9).

Photo 8. Dessus du wagon PROX 76346

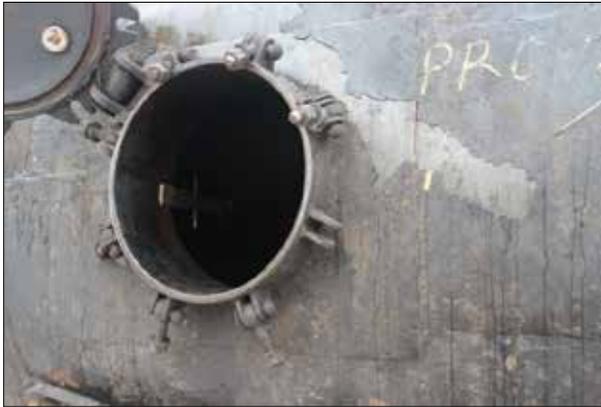
Photo 9. Fixation manquante sur le trou d'homme

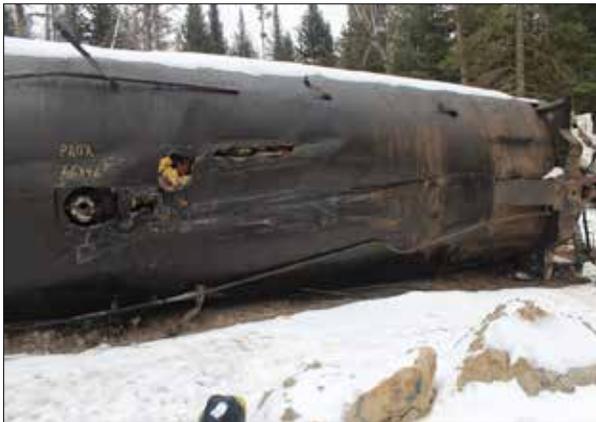
À proximité du robinet de déchargement par le bas, l'enveloppe thermique du wagon-citerne était très endommagée (photo 10). Le robinet de déchargement par le bas a aussi été endommagé et son manchon et son bouchon ont été cisailés sous le robinet, comme le prévoit leur conception. Le levier du robinet de déchargement par le bas s'est détaché de son dispositif de retenue et s'est plié, mais n'a pas été arraché. Le robinet de déchargement par le bas était donc partiellement ouvert, laissant fuir le produit (photo 11); les intervenants d'urgence ont toutefois été en mesure de le fermer. Le robinet de déchargement par le bas étant partiellement ouvert, la fuite d'air du trou d'homme a accéléré le déversement.

Photo 10. Enveloppe endommagée du wagon PROX 76346

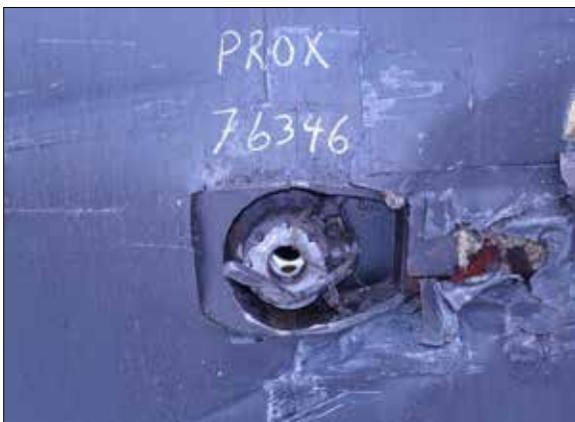
Photo 11. Robinet de déchargement par le bas partiellement ouvert (wagon PROX 76346)

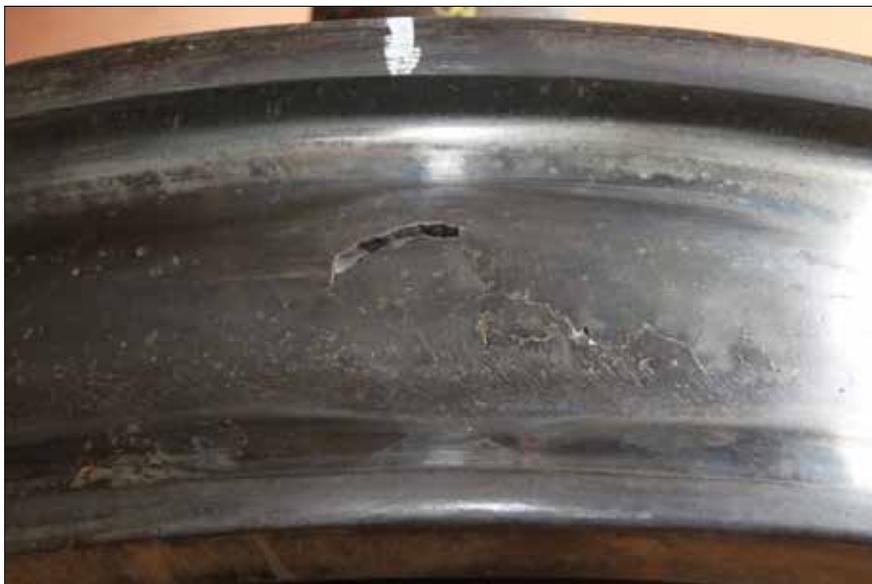
- Un méplat non critique sur la table de roulement de la roue L1 a été décelé. Ce méplat correspondait tout à fait avec le point d'origine de la rupture sur la roue R1. Puisque les roues et l'essieu tournent ensemble (monobloc), un méplat sur la roue L1 correspondante indique qu'il est fort possible qu'un méplat était présent au même endroit sur la roue R1.

- Une zone d'écaillage profonde, mais non critique, était partiellement dissimulée sous la surface de la table de roulement, à proximité du méplat sur la roue L1 correspondante (photo 12). L'écaillage est devenu plus visible au cours du prélèvement de l'échantillon pour l'examen métallographique, à mesure que du matériau se détachait. Ceci prouve qu'un écaillage de la sous-surface est possible, mais peut demeurer non détecté puisqu'il est recouvert par le revêtement de la table de roulement.

Photo 12. Écaille sur la table de roulement de la roue L1 correspondante dans le méplat non critique

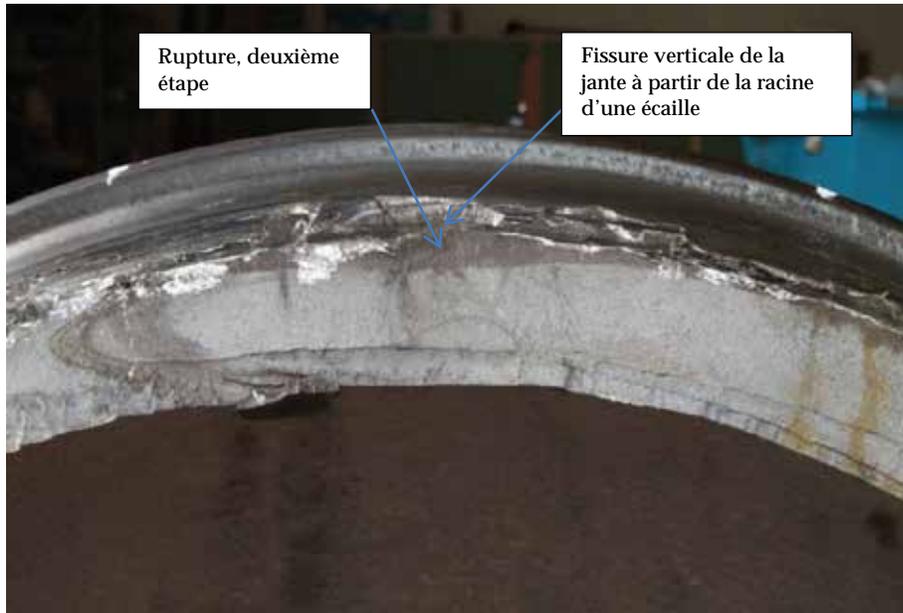
1. À la première étape, des écailles se sont formées sur la sous-surface de la table de roulement. Elles s'étendaient sur environ 1/3 de la circonférence de la roue et coïncidaient avec les plus grandes parties séparées de la jante de roue. La sous-surface présentait aussi des fissures de fatigue. Le polissage de ces zones a révélé que les écailles de la table de roulement étaient demeurées localisées durant une longue période avant la séparation complète.
2. À la deuxième étape, une fissure verticale de la jante est apparue à la racine d'une écaille (point d'origine), située à environ ½ pouce sous la surface de roulement (photo 13). La couleur foncée de la surface indique que cette étape de la rupture se développait depuis un certain temps, mais depuis moins longtemps que l'écaillage de la sous-surface (première étape).

Photo 13. Origine de la rupture causée par une fissure verticale de la jante (deuxième étape de la rupture)

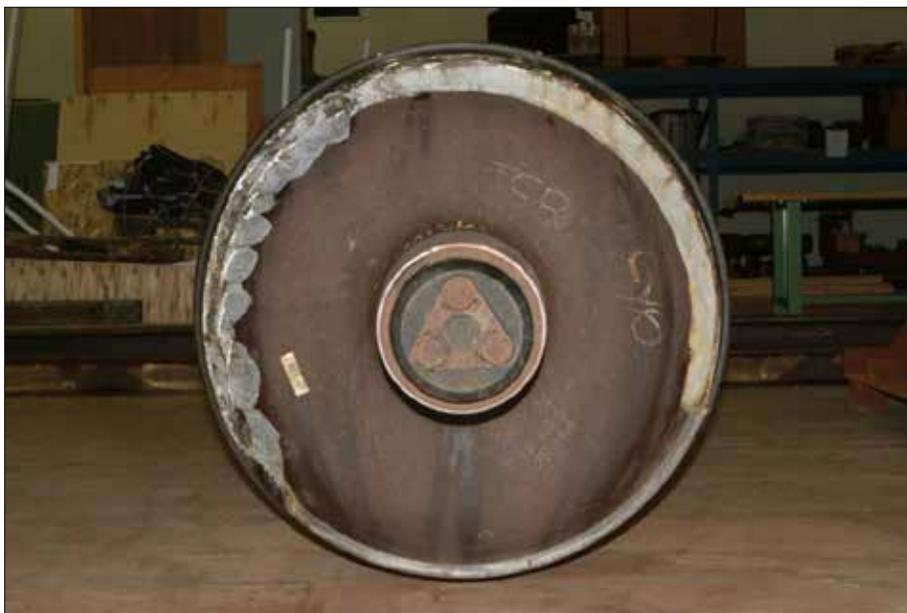
3. À la troisième étape, une fissure verticale de la jante s'est étendue sur environ $\frac{3}{4}$ de la circonférence de la roue et a causé la séparation sur environ 80 pouces de la jante extérieure (photo 14). La topographie de la rupture indique que la rupture finale due à la fissure verticale de la jante a été rapide et que la fissure s'est propagée sur la circonférence de la roue à partir des extrémités de la rupture de la deuxième étape.

Photo 14. Vue extérieure montrant l'étendue de la rupture de la roue

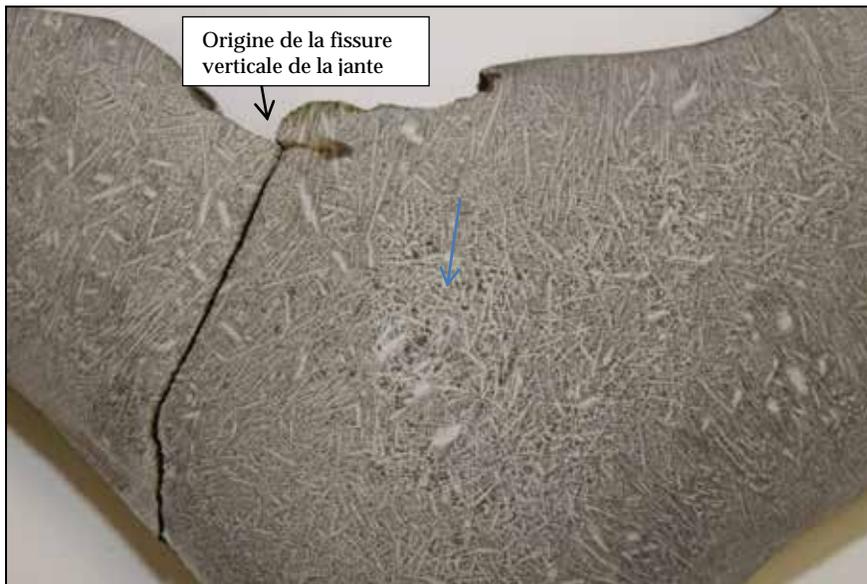
- La macrostructure comprenait un mélange de dendrites. Les zones près de la table de roulement et de la surface extérieure de la roue présentaient des dendrites plus petites, dont la taille (c.-à-d. le diamètre) augmentait progressivement vers le centre du matériau du moyeu de roue (photo 15).

Photo 15. Section transversale de la roue R1 rompue près du point d'origine de la fissure verticale de la jante

- Cette structure est considérée comme normale dans l'industrie du moulage étant donné que le matériau près de la surface de la roue se refroidit rapidement, créant des dendrites plus petites que dans le matériau du centre, qui se refroidit plus lentement et présente des dendrites plus grosses.
- Le point d'origine de la rupture se trouvait près des dendrites plus grosses à proximité du centre de la jante. Les dendrites plus grosses étaient généralement parallèles au plan de la rupture. Les dendrites plus grosses accélèrent la propagation des fissures puisque la résistance à la fissuration est moindre.
