Transportation Safety Board
of Canada

RAPPORT D'ENQUÊTE FERROVIAIRE R14C0114

**DÉRAILLEMENT EN VOIE PRINCIPALE
CHEMIN DE FER CANADIEN PACIFIQUE
TRAIN DE MARCHANDISES 374-230
POINT MILLIAIRE 23,40, SUBDIVISION DE CROWSNEST
PEARCE (ALBERTA)
6 NOVEMBRE 2014**

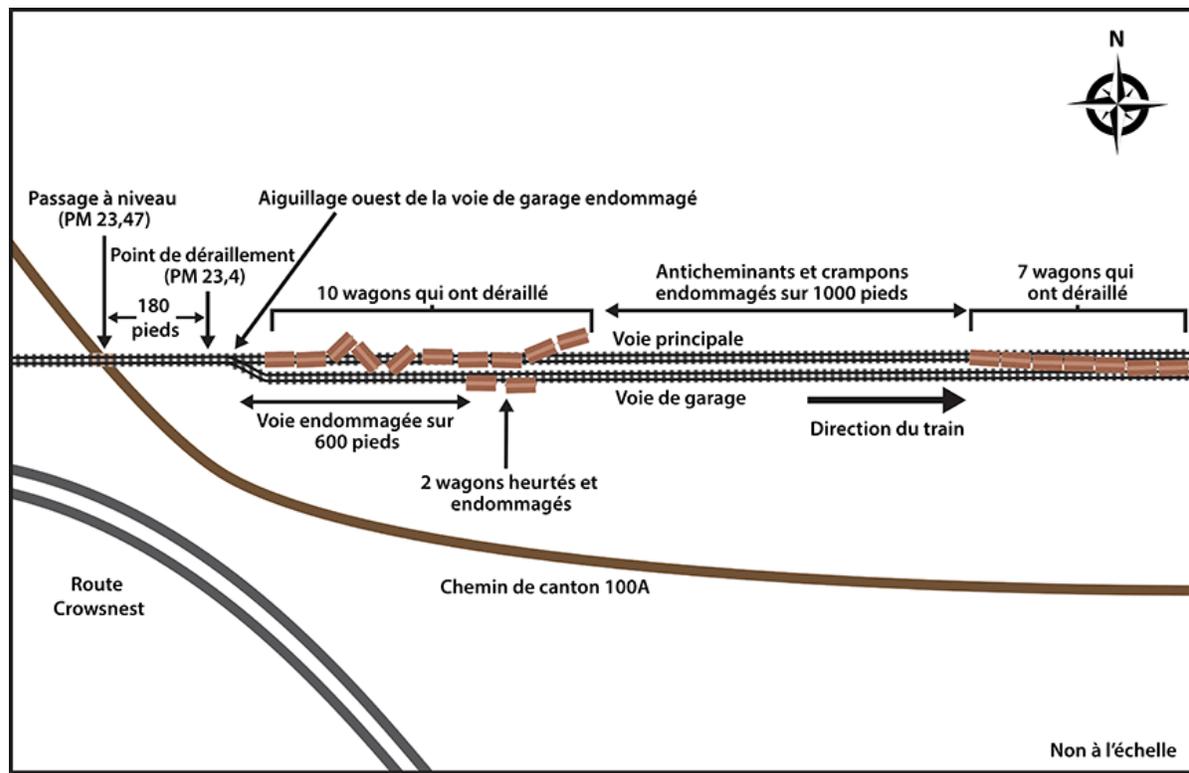
Figure 2. Diagramme du lieu du déraillement

On a déterminé que le point du déraillement était un rail rompu près d'un joint du rail sud, environ 180 pieds à l'est du passage à niveau du chemin de canton 100A (point milliaire 23,47) (figure 2).

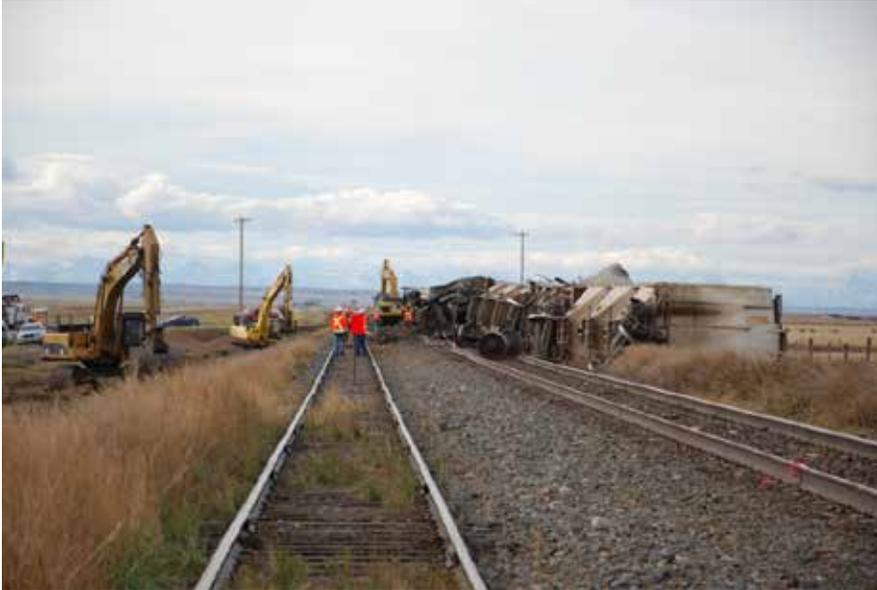
Photo 1. Wagons déraillés sur la voie principale; la voie de garage se trouve à gauche (vue en direction ouest)

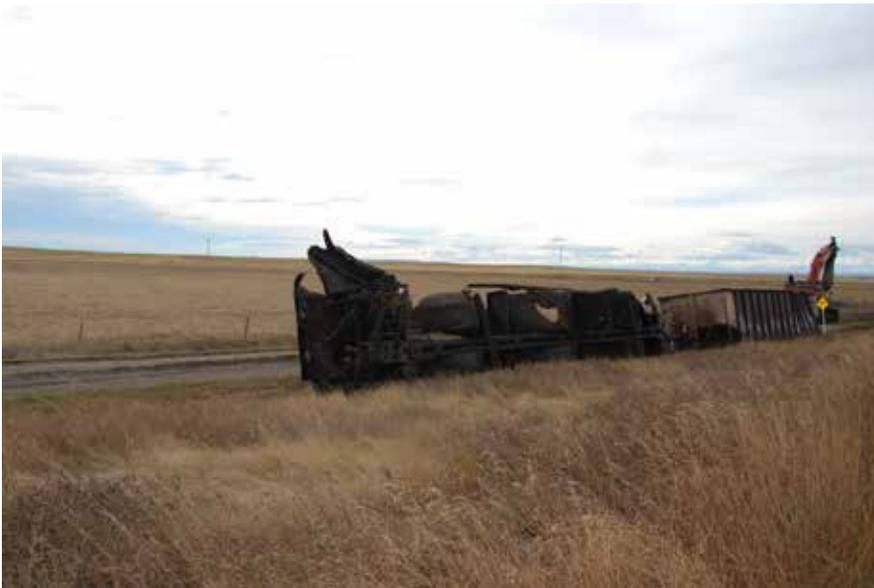
Photo 2. Wagons de charbon détruits sur la voie de garage (vue en direction nord-est)

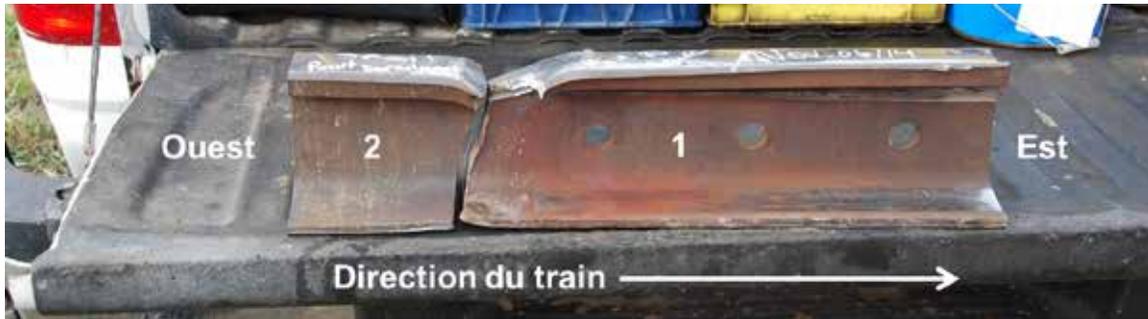
Photo 3. Morceaux de rail récupérés

Le morceau de rail n° 1 présentait une rupture transversale du côté ouest et une coupure faite en usine du côté est. Les 3 trous percés dans l'âme du rail indiquent qu'il s'agissait du côté ouest d'un joint. L'extrémité est du morceau de rail n° 2 et l'extrémité ouest du morceau de rail n° 1 présentaient des surfaces de rupture correspondantes.

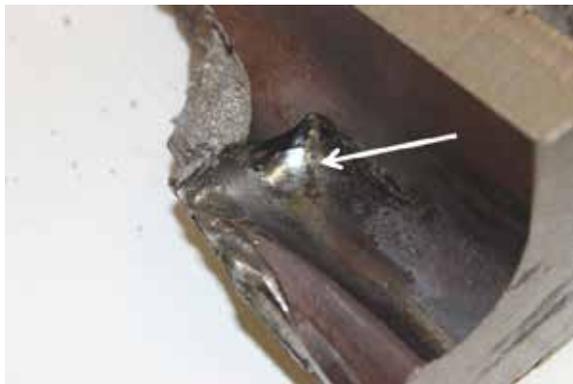
- La rupture avait commencé dans le champignon du rail, à environ 2 po de l'extrémité du joint.
- Les extrémités des éclisses avaient grandement déformé le raccord âme-champignon du morceau de rail n° 1 (photos 4 et 5).

Photo 4. Déformation du raccord âme-champignon du côté intérieur du morceau de rail n° 1 causée par le contact avec l'éclisse (flèche)

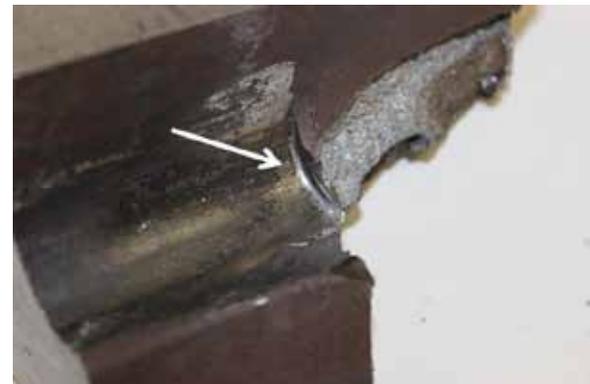
Photo 5. Déformation du raccord âme-champignon du côté extérieur du morceau de rail n° 1 causée par le contact avec l'éclisse (flèche)

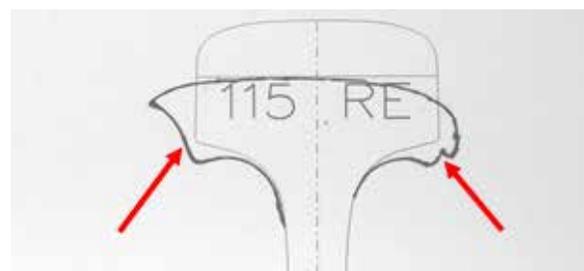
- Les 2 morceaux de rail présentaient une usure verticale du champignon de 7/16 po. Les côtés intérieur et extérieur du rail présentaient une usure de +1/16 po et +3/16 po, respectivement. Dans le cas des 2 morceaux de rail, cet écart était causé par la formation d'un fluage du métal du côté intérieur et par la déformation du côté extérieur (figure 4). À mesure que le rail s'usait, il s'élargissait vers l'intérieur et l'extérieur.

Figure 4. Profil du champignon du rail de l'événement à l'étude par rapport au profil d'un rail de 115 lb RE neuf

- Tel qu'il est indiqué dans l'annexe 6 du *Livre rouge des exigences relatives à la voie et aux ouvrages* du CP, la limite d'usure verticale du champignon d'un rail de 115 lb RE (sans usure latérale) est de 11/16 po. Ces rails n'avaient pas atteint la limite d'usure exigeant un remplacement.
- Les surfaces des 2 morceaux de rail présentaient des dommages par impact de roue, mais ils étaient plus graves sur le morceau de rail n° 1. Cela indique que la rupture du rail s'est produite avant l'événement à l'étude et que les roues la martelaient dans les 2 directions.
- On a constaté des criques du champignon et de l'écaillage sur le congé de roulement intérieur des 2 morceaux de rail (photos 6 et 7).

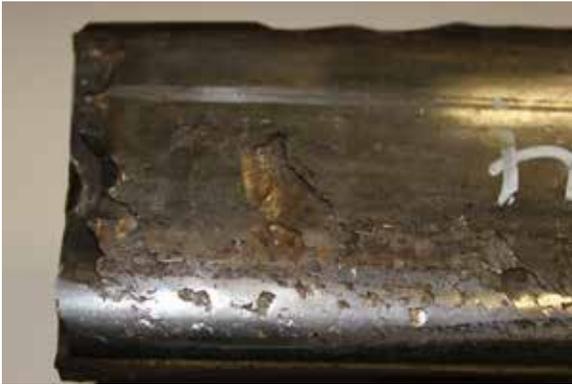
Photo 6. Criques du champignon et écaillage du morceau de rail n° 1

- Le côté intérieur du champignon du rail présentait des criques du champignon et de l'écaillage, anomalies dont on sait qu'elles mènent à la formation de défauts transversaux. Il n'a pas été possible de déterminer si la rupture du rail a été causée par un défaut transversal, car la surface de rupture du champignon du rail a subi d'importants dommages d'impact.

5. Les criques du champignon et l'écaillage du côté intérieur du champignon étaient à l'origine du défaut de fatigue transversal.

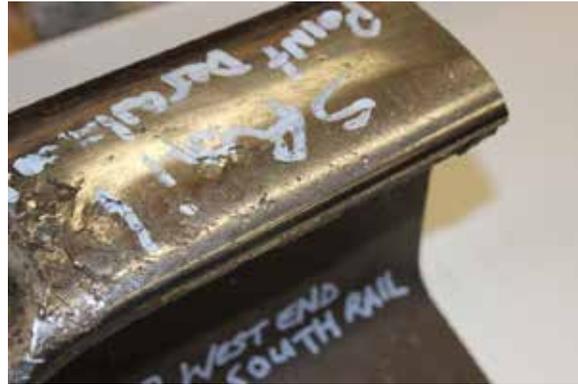
Photo 7. Criques du champignon et écaillage du morceau de rail n° 2

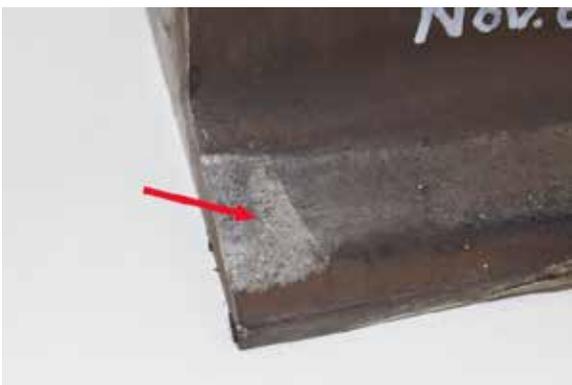
- Près de l'extrémité coupée en usine (about est) du morceau de rail n° 1, il y avait des marques distinctes de frottement ou d'usure de contact à la base du rail (photo 8) et sur le raccord âme-champignon du rail, du côté intérieur (photo 9). Ces marques de frottement indiquent que l'extrémité ouest de l'éclisse intérieure était rompue; elles ont probablement été faites par les morceaux supérieur et inférieur de l'extrémité est de cette éclisse. Le champignon et la base de l'about est du morceau de rail n° 1 étaient aussi polis, ce qui indique que ce rail frottait contre le rail adjacent (photo 10).

Photo 8. Marques de frottement ou d'usure de contact à la base du rail

- Les marques de frottement indiquaient que le joint avait un jeu considérable et que l'éclisse intérieure était peut-être rompue depuis un certain temps. Toutefois, il a été impossible de déterminer si cela a contribué à la rupture du rail.

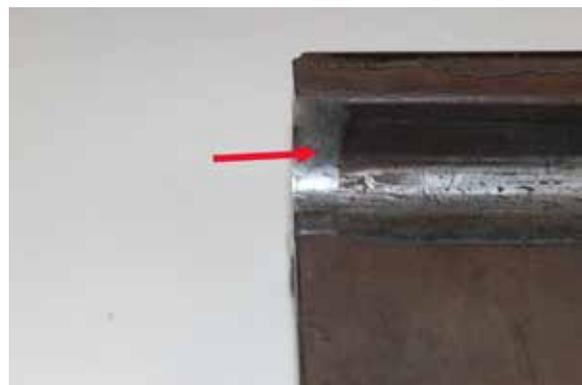
Photo 9. Marques de frottement ou d'usure de contact du raccord âme-champignon du rail

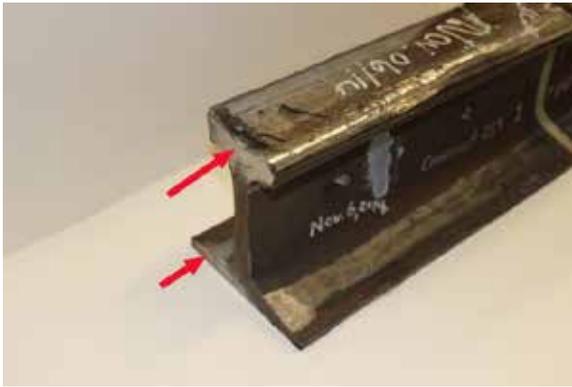
Photo 10. Polissage ou frottement du champignon et de la base du morceau de rail n° 1 (extrémité est)

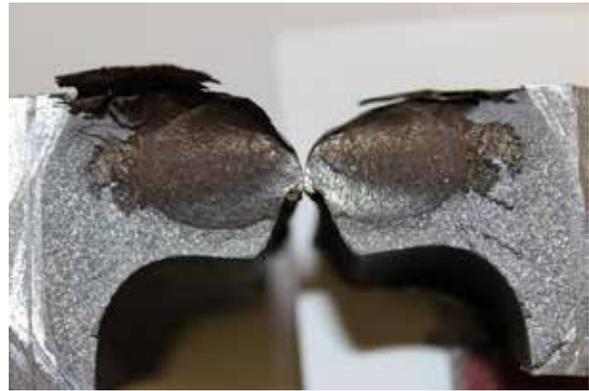
Photo 11. Défaut transversal du morceau de rail n° 2

- Il y avait des traces de fissure à environ 5 ¼ po de l'extrémité coupée du morceau de rail n° 2. On a coupé ce morceau de rail pour ouvrir cette fissure grâce à une contrainte excessive produite en laboratoire. La photo 11 montre le défaut transversal.
- Une crique du côté intérieur du champignon avait amorcé la fissure, et l'état de fatigue de celle-ci avait augmenté.
- Après s'être propagée vers l'intérieur du champignon, la fissure transversale avait grandi jusqu'à occuper environ 17 % de la surface actuelle du champignon.

Même si les dommages d'impact après la séparation ont anéanti les caractéristiques de rupture du champignon du rail, un défaut de fatigue transversal, repéré près de la fissure du rail, a grandi jusqu'à occuper environ 17 % de la surface actuelle du champignon. Les criques du champignon et l'écaillage du côté intérieur du champignon sont à l'origine de ce défaut transversal. Ainsi, le rail a probablement été rompu, en raison d'un défaut de fatigue transversal, par le train précédent, circulant vers l'ouest. Ce défaut transversal a atteint sa taille critique lorsque la surface restante du champignon du rail, qui approchait de sa limite d'usure, ne pouvait plus supporter la charge, ce qui a occasionné la rupture soudaine du rail.
