**RAPPORT D'ENQUÊTE FERROVIAIRE  
R15D0073**

**DÉRAILLEMENT  
CHEMIN DE FER CENTRAL MAINE & QUÉBEC  
TRAIN DE MARCHANDISES 2-10  
POINT MILLIAIRE 6,3, SUBDIVISION D'ADIRONDACK  
FARNHAM (QUÉBEC)  
10 AOÛT 2015**

## Rapport d'enquête ferroviaire R15D0073

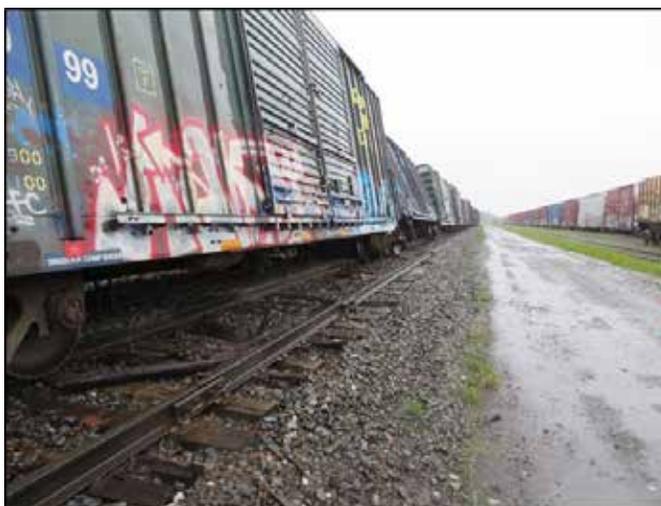
Vers 22 h 30, en quittant le triage Farnham, le train a atteint une vitesse d'environ 10 mi/h puis a commencé à ralentir. Le ML a tenté de compenser en avançant graduellement le manipulateur jusqu'à la position 7, mais le train a continué à ralentir jusqu'à ce qu'un freinage d'urgence provenant de la conduite générale arrête le mouvement. Après inspection, l'équipe du train a constaté que 15 wagons, des positions 8 à 22, avaient déraillé (photo 1).

Photo 1. Wagons déraillés (direction sud)

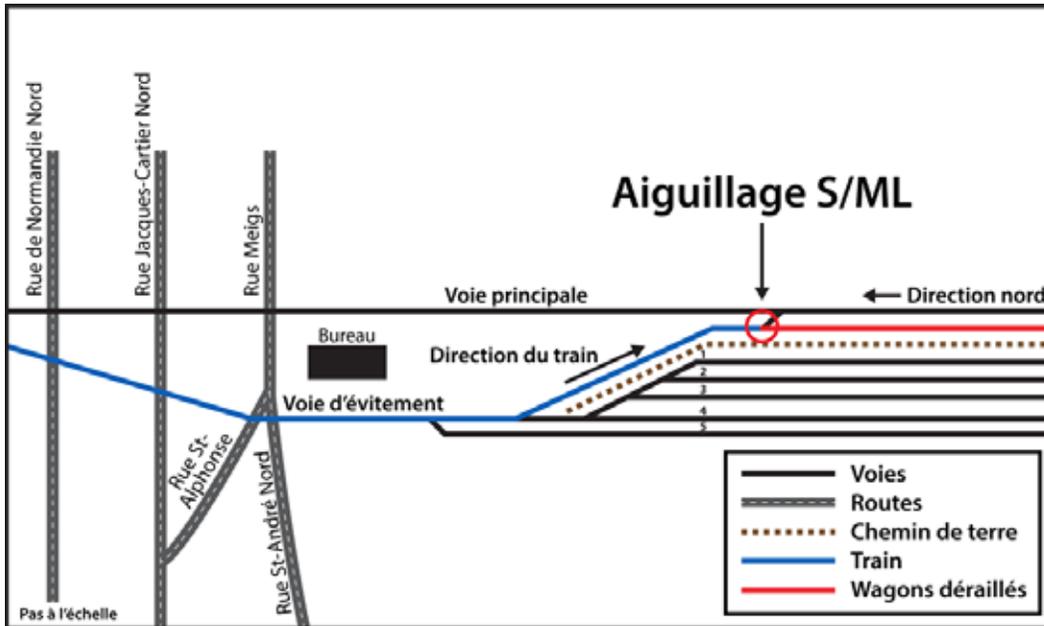
Figure 2. Schéma du triage Farnham

Le triage Farnham est situé au cœur de la ville de Farnham. La voie d'évitement du triage Farnham est située du côté ouest de la voie principale de la subdivision d'Adirondack. Entre la voie d'évitement et la première voie de triage (voie numéro 1), une route en gravier permet de circuler d'une extrémité à l'autre du triage. Vis-à-vis de l'extrémité nord de la voie 1 se trouve une liaison<sup>2</sup> à manœuvre manuelle reliant la voie d'évitement à la voie principale. Un mouvement qui circule sur la voie d'évitement en direction sud fait face à un branchement en « prise en pointe »<sup>3</sup> (figure 2).

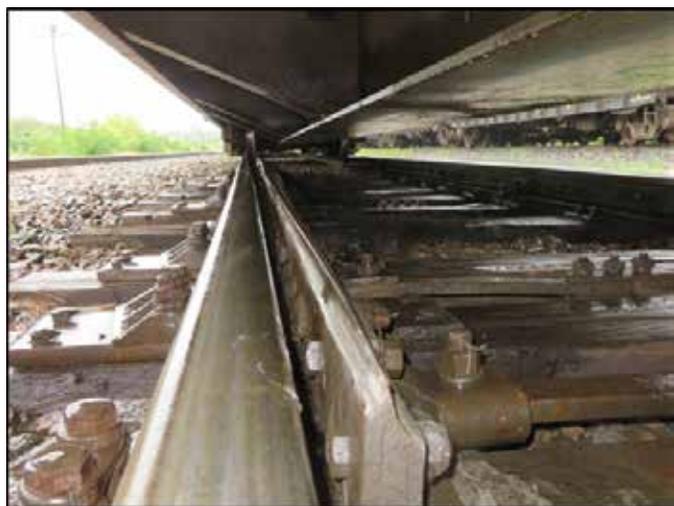
La pointe d'aiguille gauche (est) du branchement S/ML était décollée d'environ 2 pouces de sa contre-aiguille (photo 2). Cette pointe ne montrait aucun signe d'impact ou d'usure ni aucune marque anormale. La pointe d'aiguille droite (ouest) du branchement était à 3 pouces de sa contre-aiguille. Elle était écaillée sur une longueur d'environ 14 pouces. Entre la contre-aiguille courbée et le rail de la voie d'évitement, il y avait des marques d'impact sur les butées d'aiguille, le cœur de croisement, les selles, les crampons et plusieurs traverses. Aucune tringle n'a été endommagée.

Photo 2. Pointe d'aiguille gauche (est)

Les marques sur les selles, les crampons et les butées d'aiguille correspondaient à des dommages causés par le passage de plusieurs boudins de roue. L'absence de dommage au nord de l'aiguillage, les sillons menant du branchement S/ML au wagon WCTR 866845 et les anomalies relevées sur ce wagon indiquent que ce wagon a été le premier à dérailler et qu'il a déraillé lors de son passage sur le branchement S/ML, qui était désajusté.

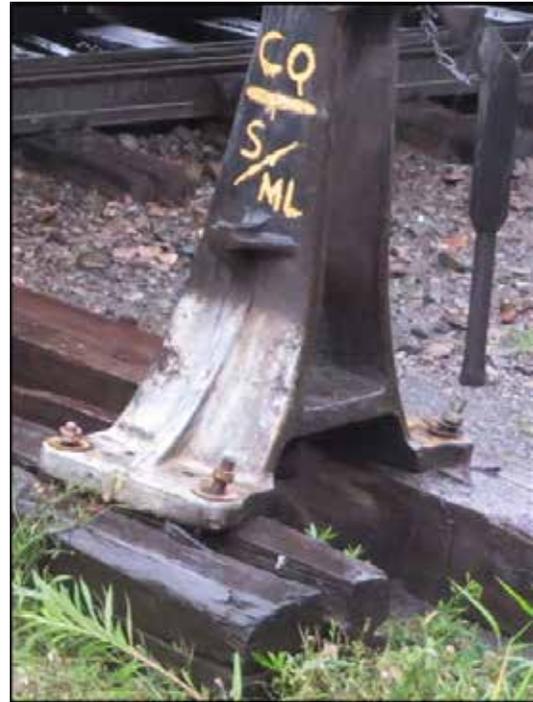
Le branchement S/ML était cadenassé en position normale. Une des longues traverses sous l'appareil de manœuvre était fendue. Trois des quatre boulons fixant l'appareil de manœuvre aux longues traverses étaient pliés vers le sud (photo 3) et l'appareil de manœuvre était lâche. Le ballast qui encadrait ces traverses était déplacé vers le sud.

Photo 3. Appareil de manœuvre S/ML

Une ouverture entre la pointe d'aiguille d'un aiguillage et son contre-rail indique que l'aiguillage est soit endommagé ou mal ajusté. L'absence de dommage aux pointes d'aiguille et aux tringles exclut la possibilité que l'aiguillage ait été talonné par du matériel roulant. Les longues traverses supportant l'appareil de manœuvre du branchement S/ML étaient déplacées vers le sud, et les boulons servant à fixer l'appareil de manœuvre aux traverses étaient pliés dans le même sens. De plus, il y avait des marques de frottement sur le côté nord de l'appareil de manœuvre. Ces dommages indiquent qu'il y a eu un impact d'une force suffisante pour le désajuster et créer une ouverture entre la pointe d'aiguille gauche et la contre-aiguille courbée. Le fait que les dommages au pare-chocs de la camionnette de service correspondent à ceux observés sur l'appareil de manœuvre du branchement indique que le désajustement des pointes d'aiguille du branchement a été causé par l'impact de cette camionnette.

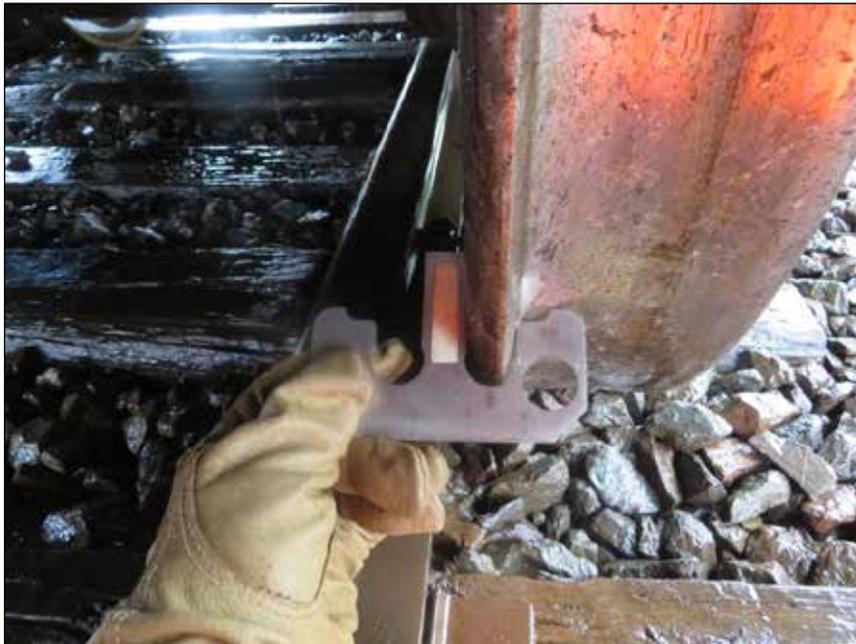
Des sillons sur les traverses étaient visibles et s'étendaient du branchement S/ML au wagon WCTR 866845. Un examen des roues de ce wagon a montré que le boudin de la roue R3 présentait une usure proche de la limite permise selon le *Field Manual of the AAR Interchange Rules* de 2014 ( $15/16$  pouce) (photo 4).

Photo 4. Roue R3 du wagon WCTR 866845

Comme le bogie arrière du wagon WCTR 866845 avait des glisseurs à contact permanent (CCSB) et des frottoirs de traverse danseuse de bogie usés au-delà des normes permises, sa capacité à négocier les courbes était compromise. En sortant de la courbe juste avant le branchement, le bogie arrière a perdu sa symétrie, forçant le boudin de la roue menante (roue R3) à s'appuyer contre l'intérieur du rail est du branchement. De ce fait, le boudin de la roue R3 s'est coincé entre la pointe d'aiguille gauche et le contre-rail courbé, augmentant l'écart entre la pointe d'aiguille et son contre-rail, et entraînant le déraillement du wagon et des 14 wagons suivants.

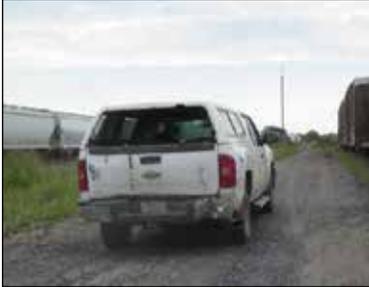
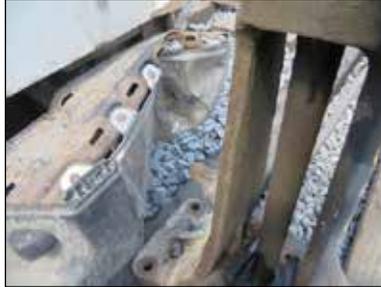
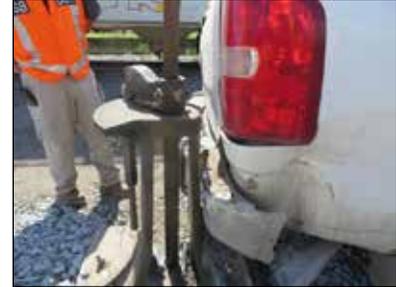
À la suite du déraillement, un examen de la camionnette de service a révélé des dommages au pare-chocs arrière. Ces dommages n'étaient pas présents lorsque l'inspecteur a commencé son quart de travail.

Lors d'une reconstitution, les dommages au pare-chocs de la camionnette de service ont été comparés à l'appareil de manœuvre du branchement S/ML. La forme des dommages au pare-chocs correspondait à celle de l'appareil de manœuvre du branchement (photos 5, 6 et 7).

Photo 5. Camionnette de service utilisée pendant l'inspection du train

Photo 6. Dommages au pare-chocs de la camionnette

Photo 7. Arrière de la camionnette rapproché de l'appareil de manœuvre du branchement S/ML
