RAPPORT D'ENQUÊTE FERROVIAIRE R15D0103

Wagons partis à la dérive et déraillement en voie non principale

Chemin de fer Canadien Pacifique

Point milliaire 2,24, embranchement d'Outremont

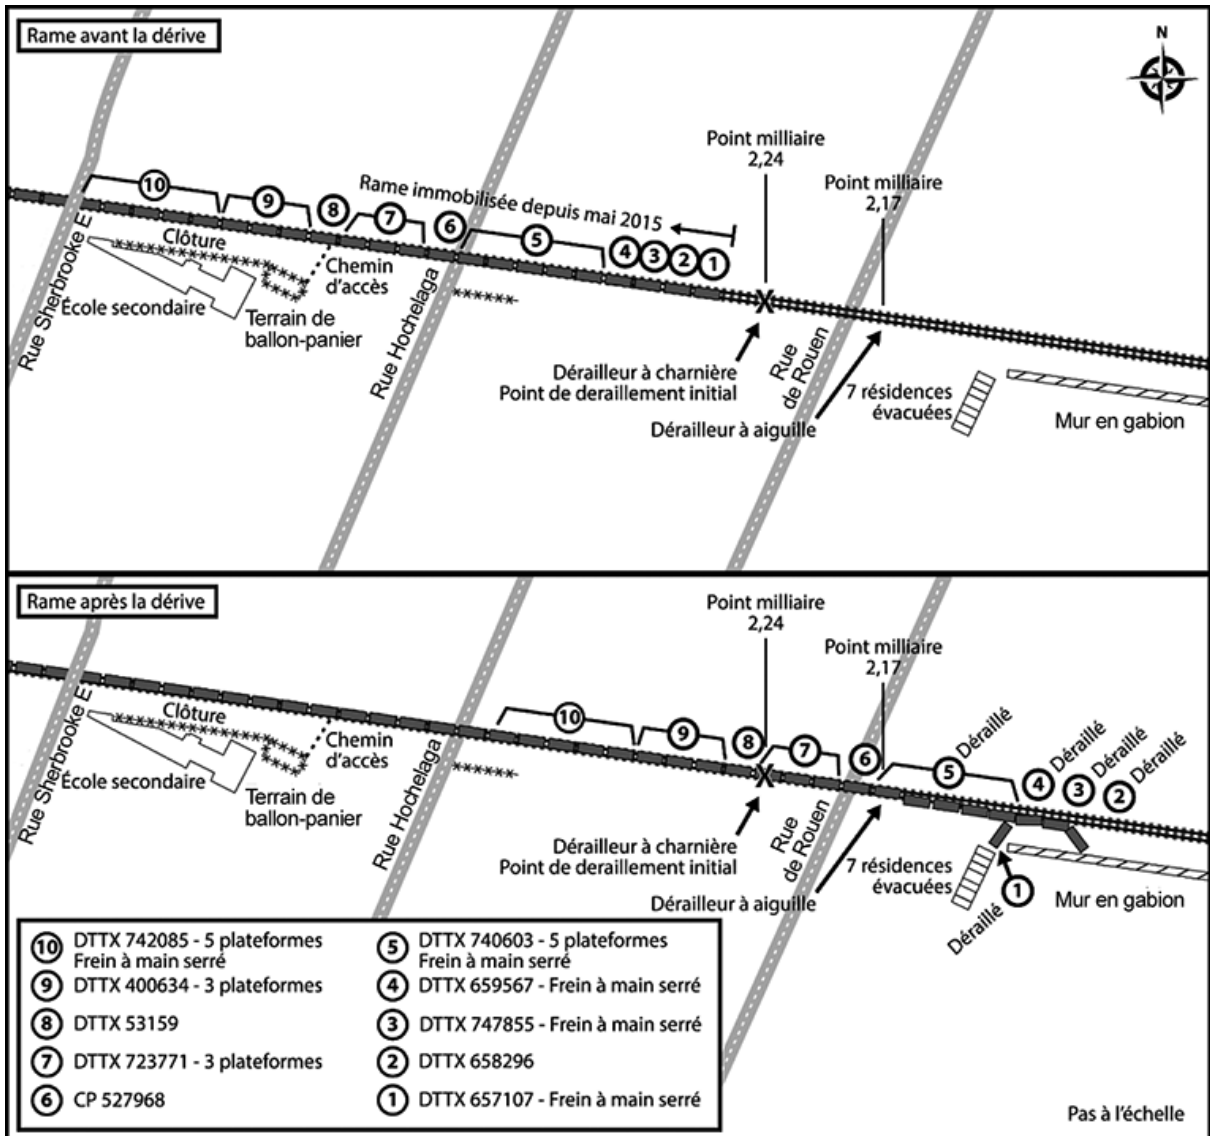
Figure 2. Lieu de l'accident

Les 5 premiers wagons de la rame ont déraillé au sud du dérailleur à aiguille du côté ouest de la voie HT4T, obstruant un chemin de gravier privé du CP qui longe la voie. Le wagon DTTX 657107, qui était en tête de la rame, s’est immobilisé perpendiculairement à la voie (figure 2), à environ 500 pieds du panneau de signalisation du dérailleur situé au point milliaire 2,24.

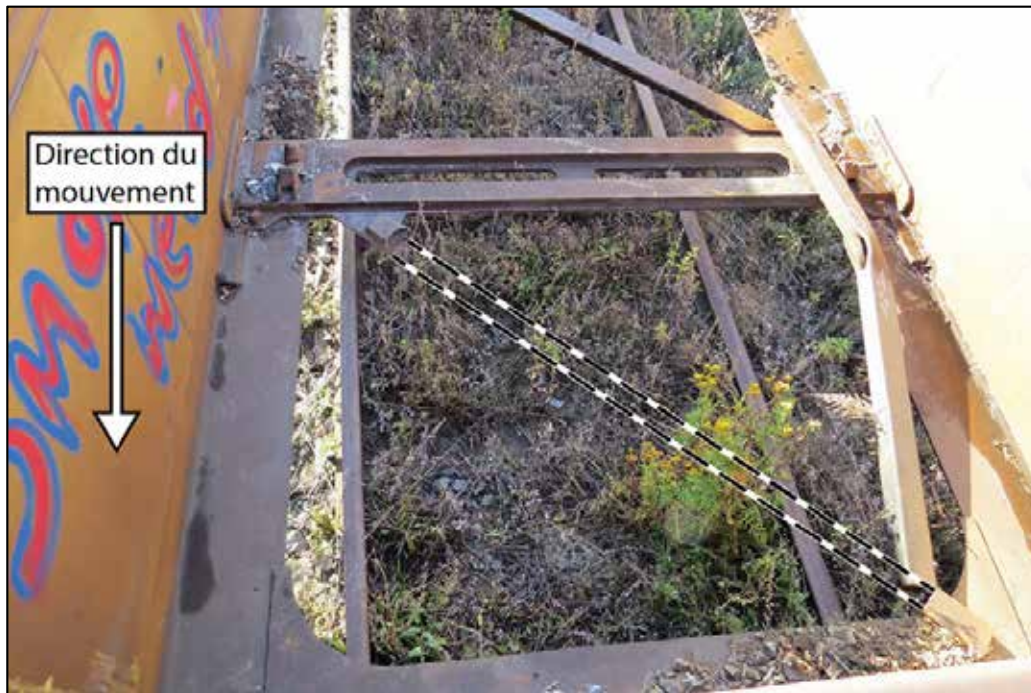
Le wagon DTTX 657107 s'est séparé des autres wagons de la rame et a perdu ses 2 bogies. Il a été poussé au-delà du talus et a heurté le mur d'une maison adjacente à l'emprise ferroviaire. La première membrure diagonale de plancher du wagon était sectionnée (photo 1).

Photo 1. Première membrure diagonale de plancher du wagon (position originale montrée en pointillés)

Une fois les roues tombées des rails, la première membrure diagonale de plancher du wagon ne se trouvait plus qu'à environ 7½ pouces au-dessus des traverses. Ce dégagement était insuffisant pour passer par-dessus le dérailleur d'une hauteur de 9½ pouces. Le sectionnement de la membrure de plancher et les dommages aux tirefonds de fixation et aux 2 traverses auxquelles le dérailleur était attaché attestent que le dérailleur à charnière a été heurté par la membrure, puis a été arraché des traverses et poussé à 5 pieds environ de sa position originale. Comme le dérailleur à charnière a été arraché, aucune autre roue n'a déraillé et le matériel roulant a continué à dévaler la pente.

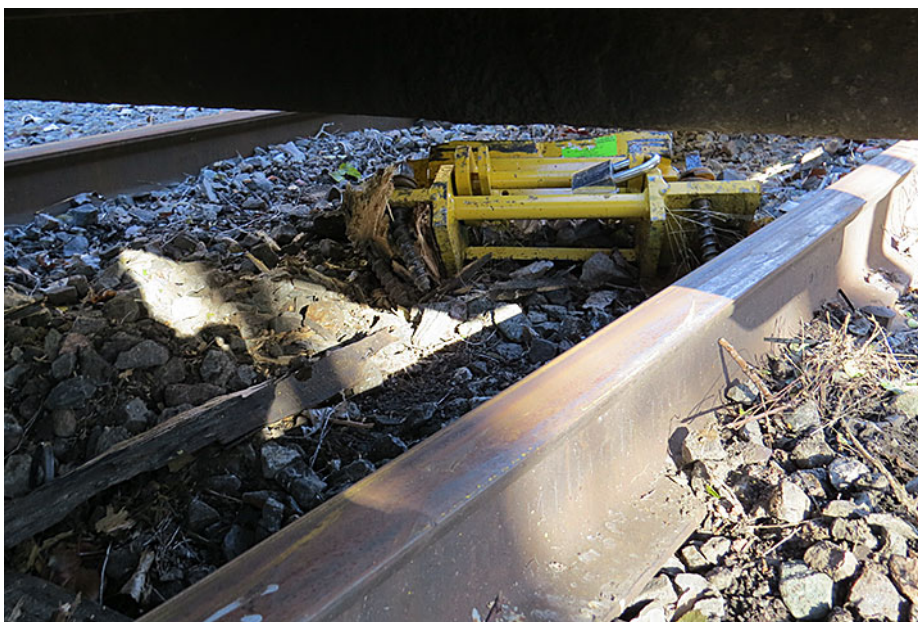
Le dérailleur à charnière a été arraché de sa position et se trouvait entre les rails approximativement 5 pieds au sud du panneau de signalisation du dérailleur, au point milliaire 2,24 (photo 2). Un examen du dérailleur a révélé qu'il était verrouillé. De plus, les tirefonds de fixation de l'appareil étaient pliés et des morceaux de bois y étaient encore attachés.

Photo 2. Dérailleur arraché

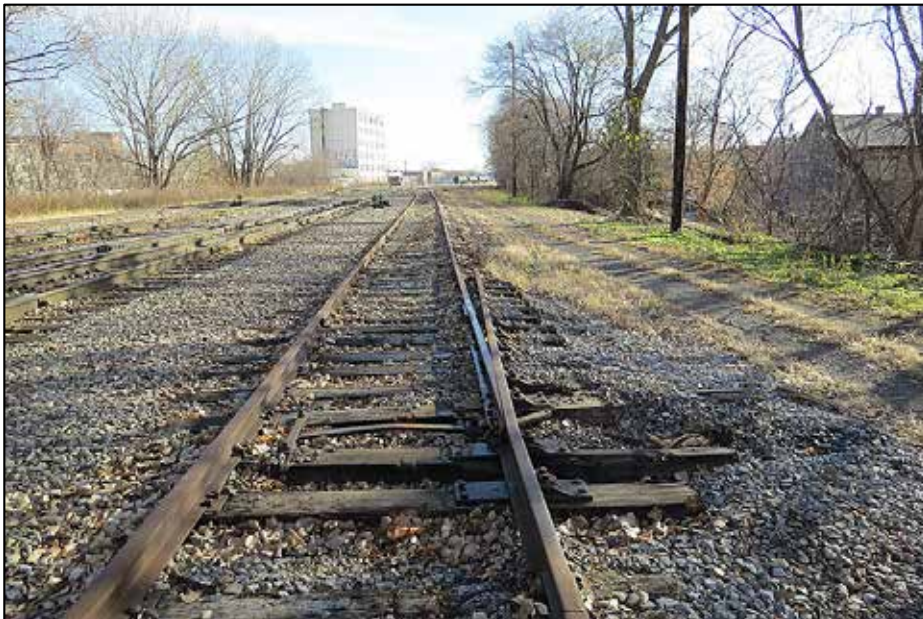
- Le dérailleur à aiguille est conçu pour faire dérailler le matériel roulant en créant une ouverture dans le rail par l'entremise d'une ou de 2 pointes d'aiguille (photo 3).

Photo 3. Dérailleur à aiguille

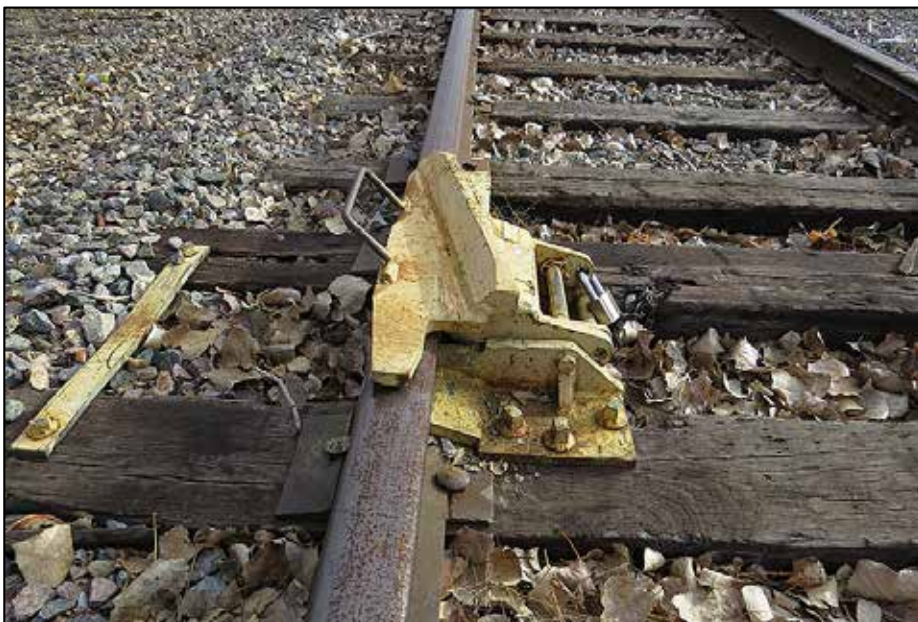
- Un dérailleur à charnière est formé d'un bloc fixé aux traverses qui doit être basculé manuellement sur le dessus de la surface de roulement du rail pour être en position de déraillement. Cet appareil est utilisé contre des mouvements à basse vitesse. Lorsqu'un dérailleur à charnière est en position de déraillement, sa hauteur est de 9½ pouces à partir du dessus des traverses de bois et il dépasse du rail d'environ 3 pouces (photo 4).

Photo 4. Dérailleur à charnière

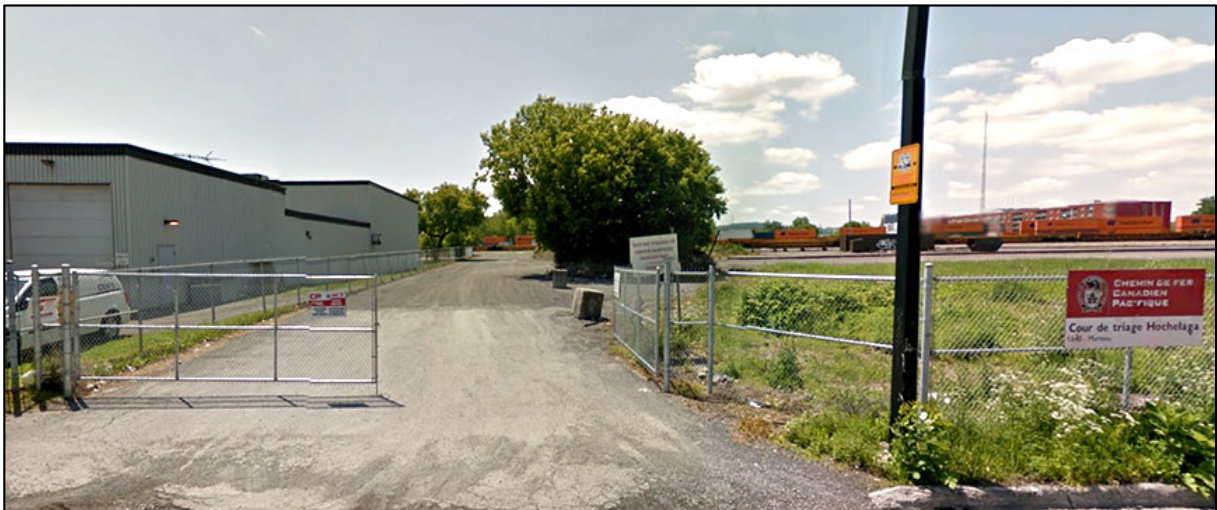
Dans le voisinage immédiat du triage Hochelaga et en bordure des résidences, l'emprise ferroviaire était protégée par une clôture à maillons de chaîne d'une hauteur de quelque 6 pieds (photo 5). Cette clôture était en bon état.

Photo 5. Clôture à maillons de chaîne au triage Hochelaga (Source : Google Earth)

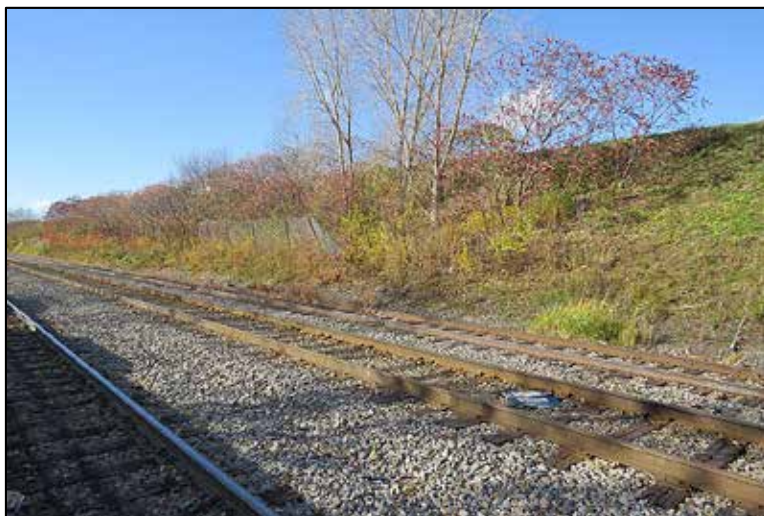
En bordure des bâtiments industriels et à proximité des ouvrages d'art, la clôture était mal entretenue. À plusieurs endroits, la clôture était manquante, comportait des brèches ou était défoncée, permettant un accès facile aux voies ferrées et au matériel roulant qui s'y trouvait (photo 6). Des ouvertures étaient visibles à de nombreux endroits où des piétons non autorisés pouvaient traverser les voies. Des sentiers perpendiculaires aux voies ferrées étaient présents du côté ouest, l'un d'entre eux passant près d'un terrain de ballon-panier et

Photo 6. Clôture mal entretenue ou manquante

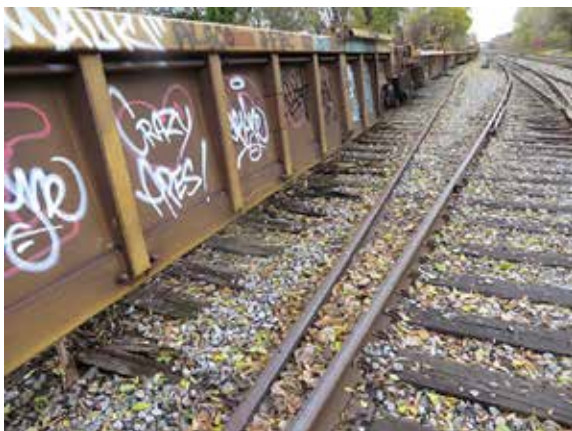
Il y avait des cannettes de peinture en aérosol et des bouteilles vides sur l'emprise ferroviaire. De plus, des graffitis avaient été peints sur la plupart des wagons, des ouvrages d'art ferroviaires et des bâtiments voisins (photo 7 et photo 8). Les membres du personnel ferroviaire ont indiqué qu'ils croisaient régulièrement des intrus et que les clôtures exigeaient des travaux perpétuels, car de nouvelles ouvertures apparaissaient aussitôt que les anciennes étaient réparées.

Photo 7. Wagons déraillés comportant des graffitis

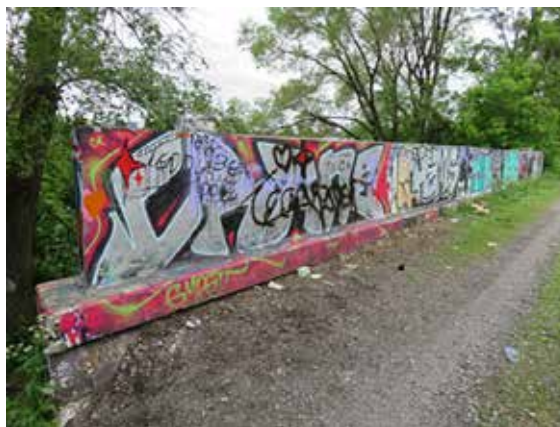
Photo 8. Graffitis sur les parapets des ponts
