RAPPORT D'ENQUÊTE FERROVIAIRE R15H0021

Déraillement en voie principale

Compagnie des chemins de fer nationaux du
Canada

Point milliaire 88,75, subdivision de Ruel
Gogama (Ontario)

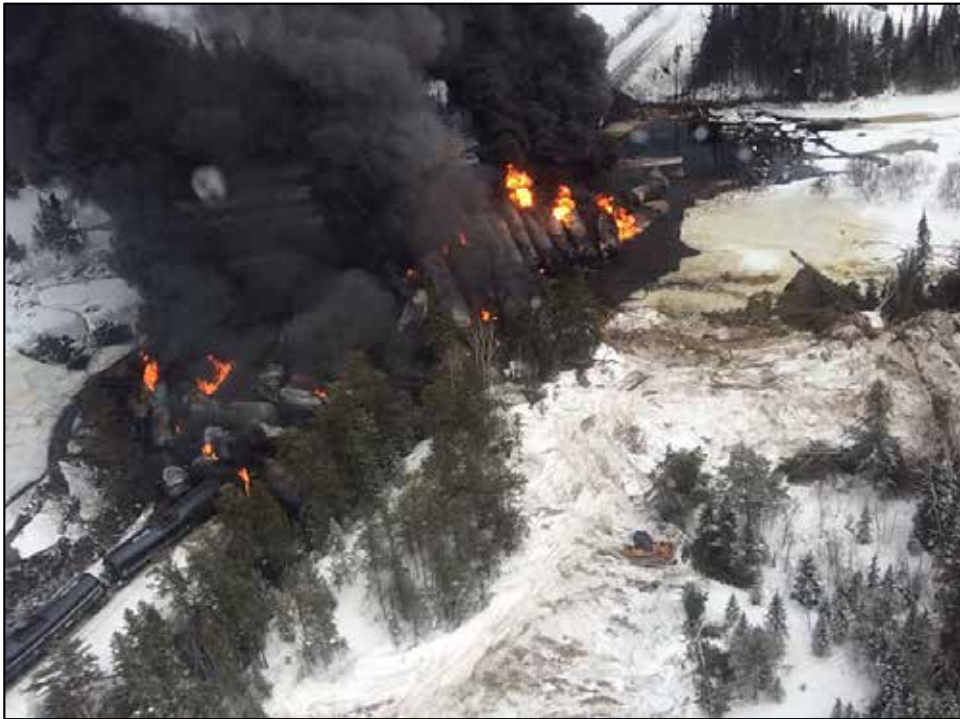
Figure 3. Lieu du déraillement

Des 39 wagons-citernes qui ont déraillé, 33 ont subi des brèches et ont rejeté du produit, lequel a alimenté l'incendie. Une certaine quantité de produit a aussi coulé dans la rivière. L'incendie a fait rage sur une zone d'environ 300 verges de diamètre, et son centre se trouvait près de l'extrémité ouest du pont ferroviaire (figure 3). Le déraillement a détruit le pont (figure 4) et quelque 1000 pieds de voie.

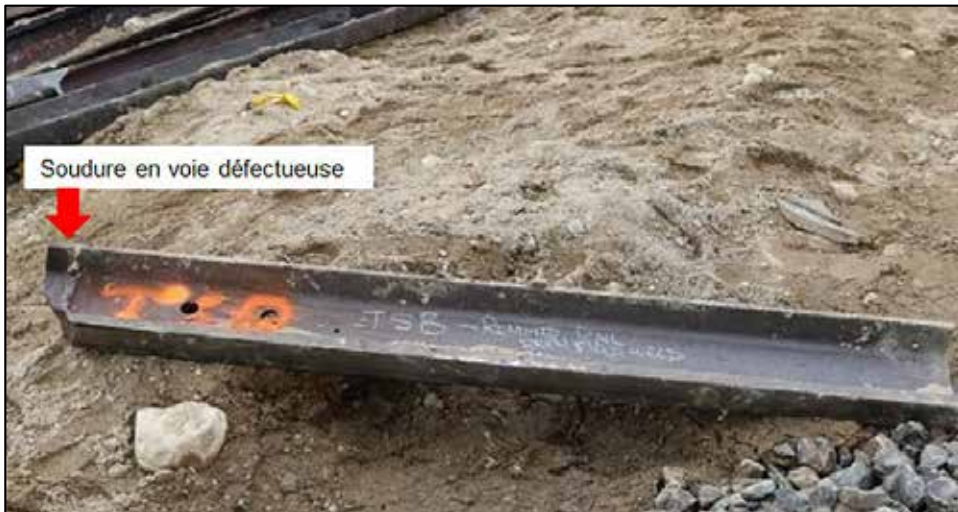
- À côté de la voie, il y avait 2 sections de rail. Une mesurait 68 pouces et l'autre, 78 pouces. Les 2 présentaient une soudure en voie défectueuse qui avait été éliminée du rail sud 3 jours avant l'accident au cours d'une réparation d'un rail rompu (figure 5).

Figure 5. Section de rail de 68 pouces présentant une soudure en voie défectueuse

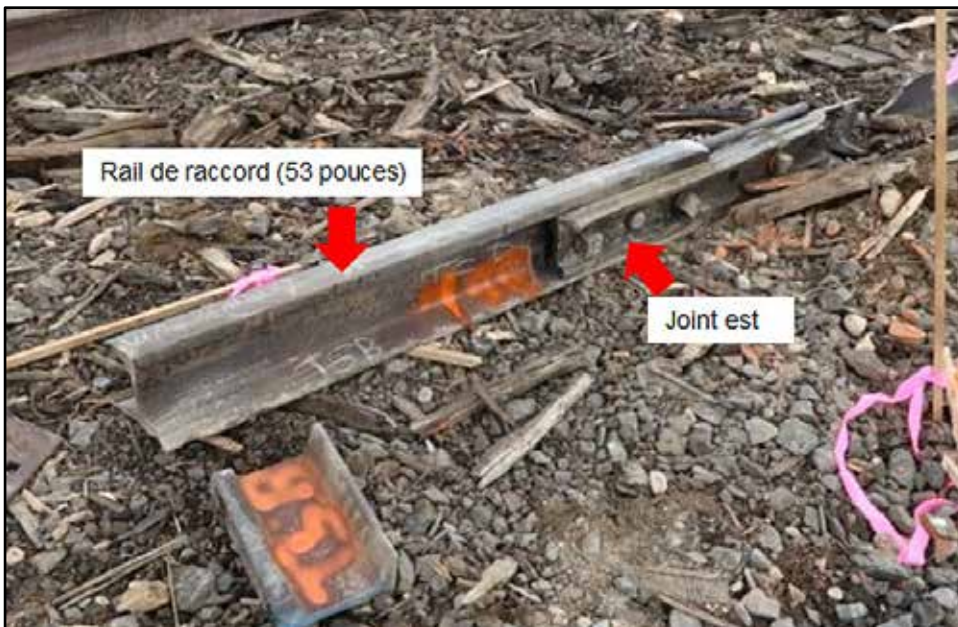
- À quelque 265 pieds à l'ouest de la culée ouest du pont, on a récupéré le joint est du rail de raccord. Des éclisses retenaient toujours une section intacte de 53 pouces de rail de raccord à une section de 20 pouces rompue du rail d'origine sud (figure 6).

Figure 6. Rail sud avec joint est reliant le rail de raccord et le rail d'origine

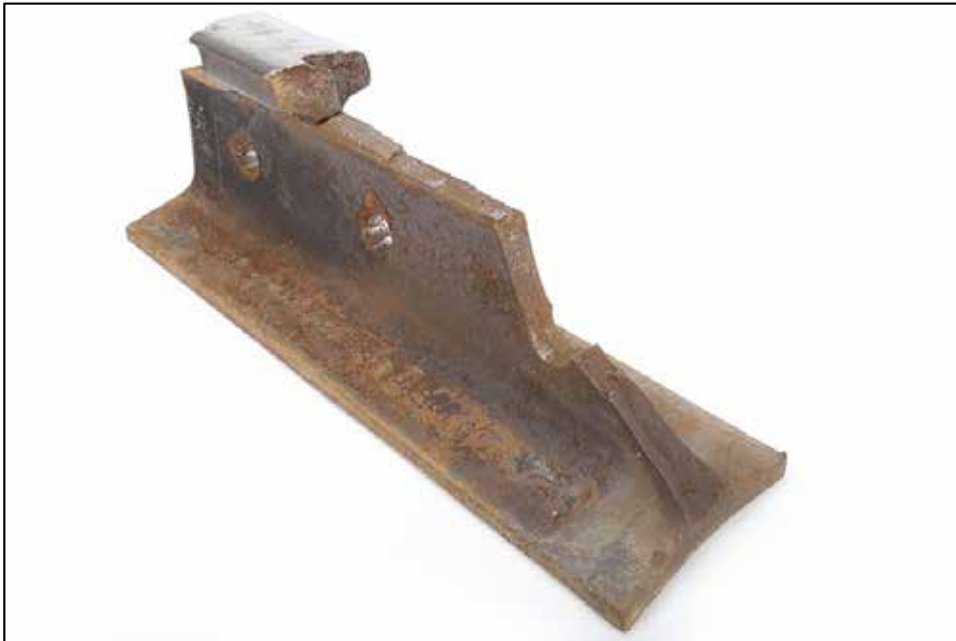
- La majeure partie du champignon de la section de rail de 20 pouces avait cédé (figure 7). On n'a récupéré qu'une section de 4 pouces du champignon du rail.

Figure 7. Vue du côté extérieur du rail d'origine au joint est avec morceau de 4 pouces du champignon de rail correspondant

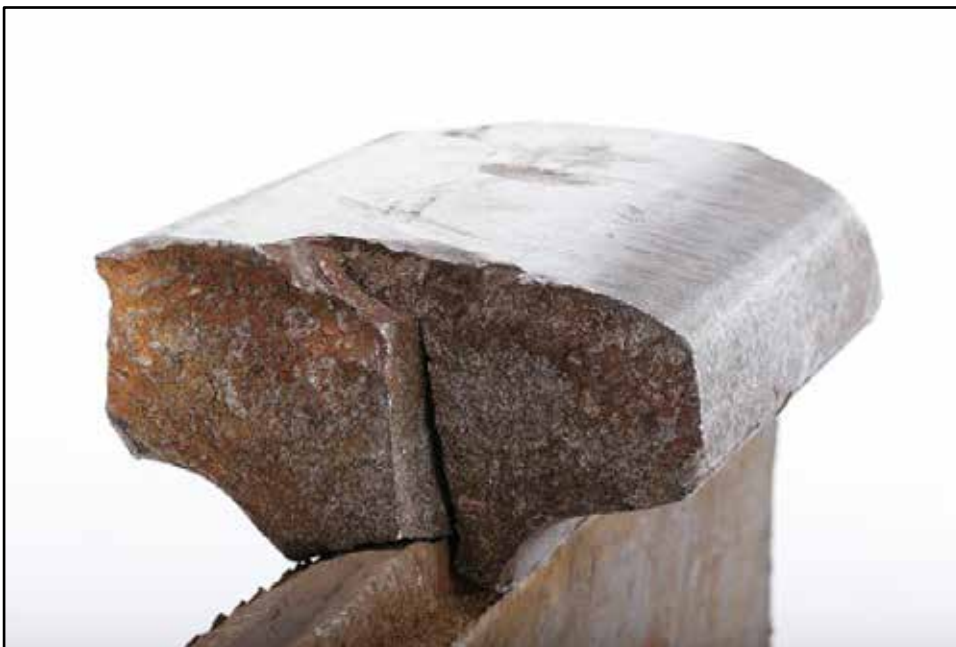
- La section de 4 pouces du champignon de rail récupérée présentait une fissuration verticale longitudinale (figure 8).

Figure 8. Côté intérieur de la fissuration verticale longitudinale du champignon du fragment récupéré du champignon du rail d'origine

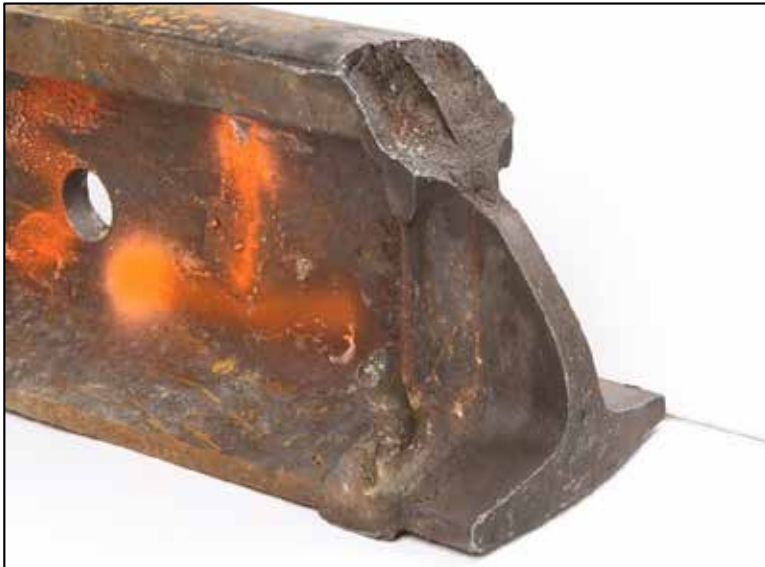
Un examen de l'extrémité est de la section de rail d'origine retirée (c.-à-d. l'emplacement de la rupture originelle de la soudure aluminothermique) a permis de constater une FVLC semblable à celle observée dans le joint du rail d'origine est (figure 15).

Figure 15. Photo de la soudure aluminothermique à l'extrémité est du rail d'origine retiré présentant une fissuration verticale longitudinale du champignon

Cette FVLC s'était propagée à travers la soudure aluminothermique, du rail d'origine est d'origine au rail d'origine ouest, et ce, avant la rupture originelle du rail et la réparation avec rail de raccord.

Pendant la réparation avec rail de raccord, on a coupé le rail d'origine, mais rien n'indique que les bouts exposés du rail ont été soumis à un essai de ressuage non destructif. Un essai de ressuage aurait probablement permis de voir les marques de la FVLC de l'about est du rail coupé, ce qui aurait justifié le retrait d'une plus grande section du rail d'origine est.

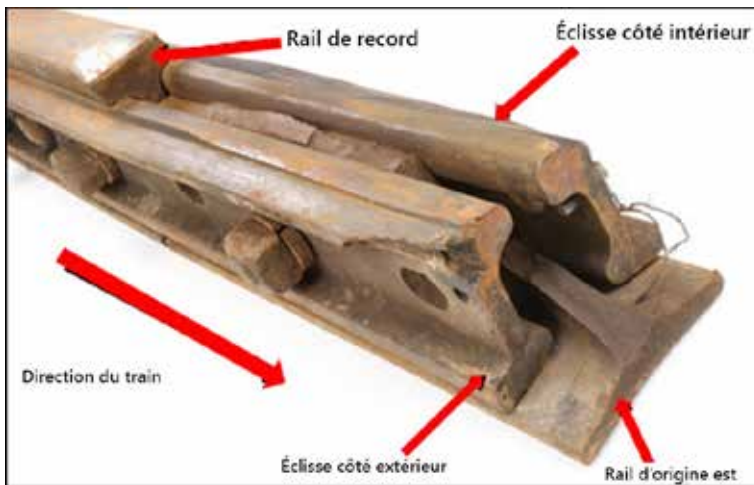
Quoique le rail d'origine est ne portait aucune marque, on a déterminé qu'il s'agissait d'un rail de 136 livres fabriqué par Sydney Steel en 1993.

Figure 16. Section de 20 pouces du rail d'origine est qui s'est rompue dans le joint et section du rail de raccord comme elles ont été reçues

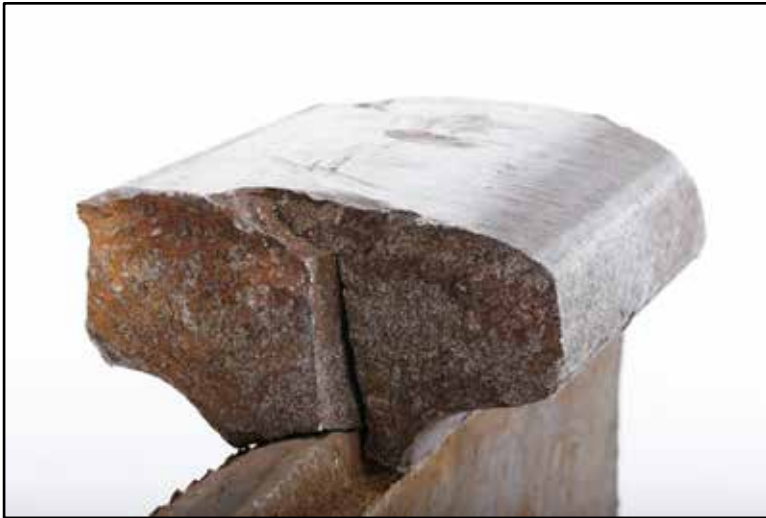
- Lorsque l'on a retiré les éclisses, le joint ne présentait aucun signe de mouvement ayant contribué à la rupture du rail.
- La section de 4 pouces récupérée du rail d'origine est correspondait avec la fissuration horizontale de l'âme. Le champignon du rail présentait une FVLC (figure 17).

Figure 17. Vue de la fissuration verticale longitudinale du champignon de la section de 4 pouces du rail d'origine est

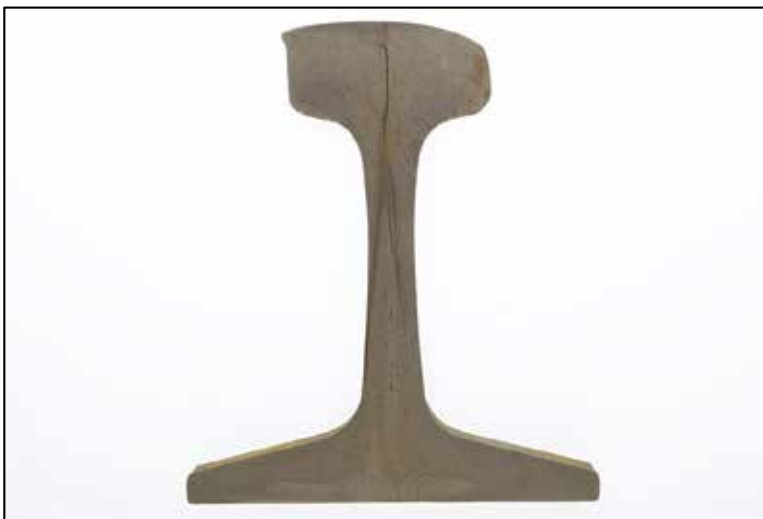
- Le matériau du rail d'origine est présentait une fissuration de l'âme et une ségrégation de l'axe longitudinal (figure 18). Quoique l'étendue de la fissuration et de la ségrégation ne dépassait pas les limites acceptables, il est connu que ce type de défaut microstructural est propice au développement d'une FVLC.

Figure 18. Coupe transversale du rail à 3 pouces à l'ouest de la soudure aluminothermique présentant une séparation physique dans le champignon et une fissuration de l'âme

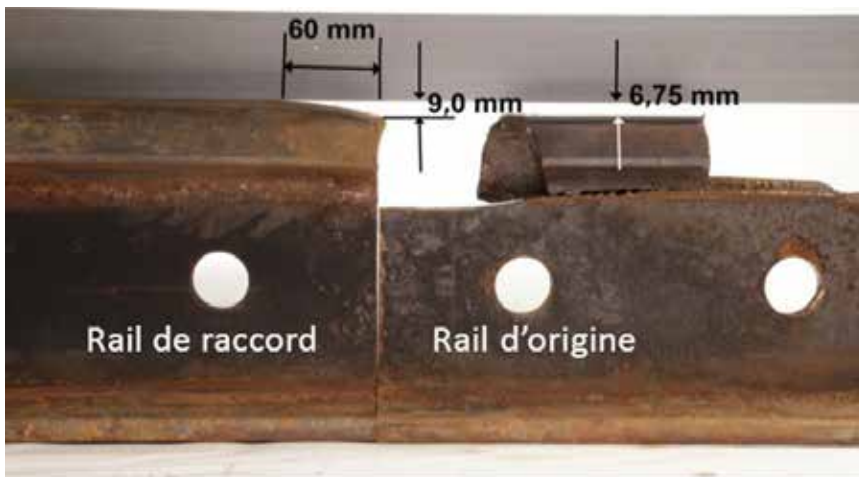
- Lorsque l'on a placé la section de 20 pouces du rail d'origine est dans le même plan que le rail de raccord, on a mesuré un désaffleurement des champignons ultérieur à l'événement de 0,27 pouce (6,75 mm) (figure 19). Le désaffleurement maximal d'usure de champignon pour les joints d'une voie de catégorie 4 est de 0,125 pouce (3 mm).

Figure 19. Désaffleurement des champignons de l'extrémité est du rail de raccord et du rail d'origine est

- Le rail d'origine ouest, le rail de raccord et le rail d'origine est présentaient une usure de champignon de $\frac{1}{4}$ pouce (6,35 mm), $\frac{3}{16}$ pouce (4,8 mm) et $\frac{3}{8}$ pouce (9,5 mm), respectivement. Cette différence préalable à l'accident de la hauteur du champignon des 3 rails s'explique par la différence d'usure de champignon de $\frac{3}{16}$ pouce (4,8 mm) entre le rail de raccord plus haut et le rail d'origine est plus bas, et était supérieure au désaffleurement maximal pour une voie de catégorie 4.

- Lorsque l'on a installé le rail de raccord, on en a meulé l'extrémité est pour essayer de la faire correspondre à la hauteur du rail d'origine. Selon des mesures prises après l'événement à l'étude, on a meulé le champignon sur une distance d'environ 2,5 pouces (60 mm) de l'extrémité du rail; l'écrasement des abouts de rails causé par le trafic qui a franchi le joint après la réparation a réduit d'environ $\frac{3}{8}$ pouce (9 mm) la hauteur totale de l'about de rail.

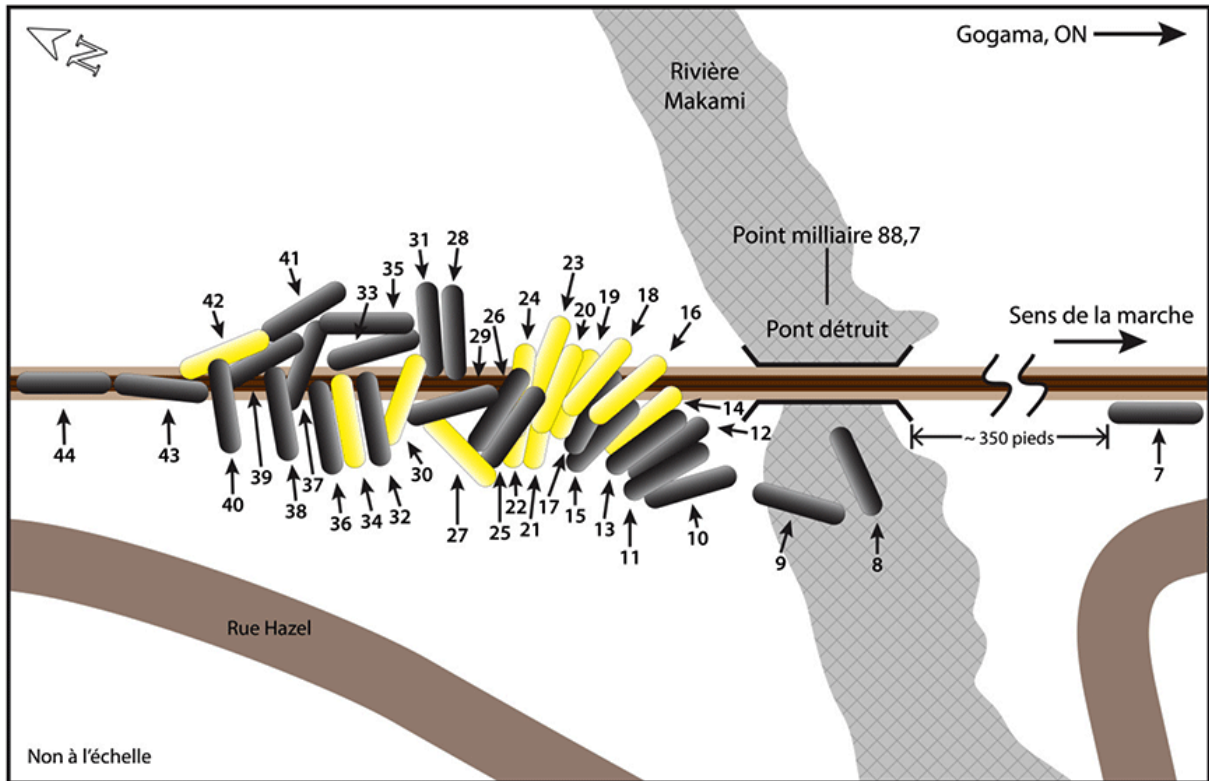
Annexe D – Schéma du lieu de l'accident montrant les wagons-citernes ayant subi des brèches de coque attribuables aux chocs (jaune)

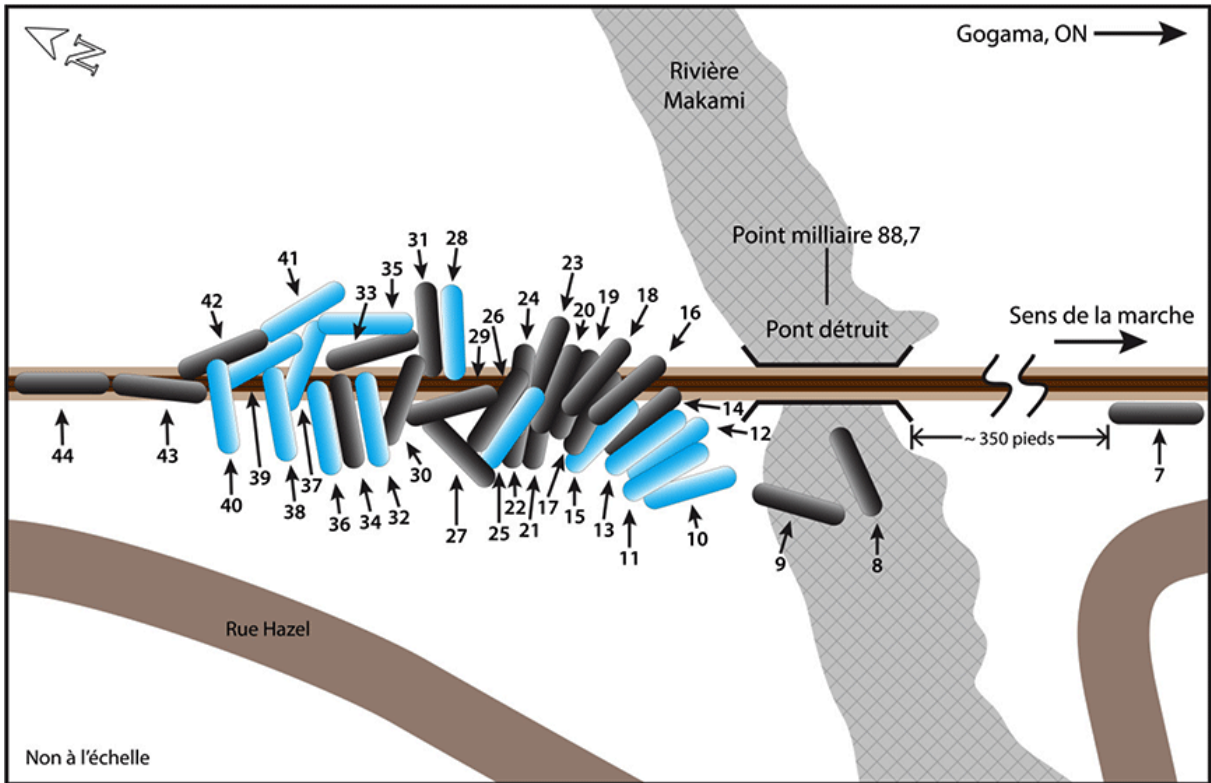
Annexe E – Schéma du lieu de l'accident montrant les wagons-citernes ayant subi des ruptures thermiques (bleu)

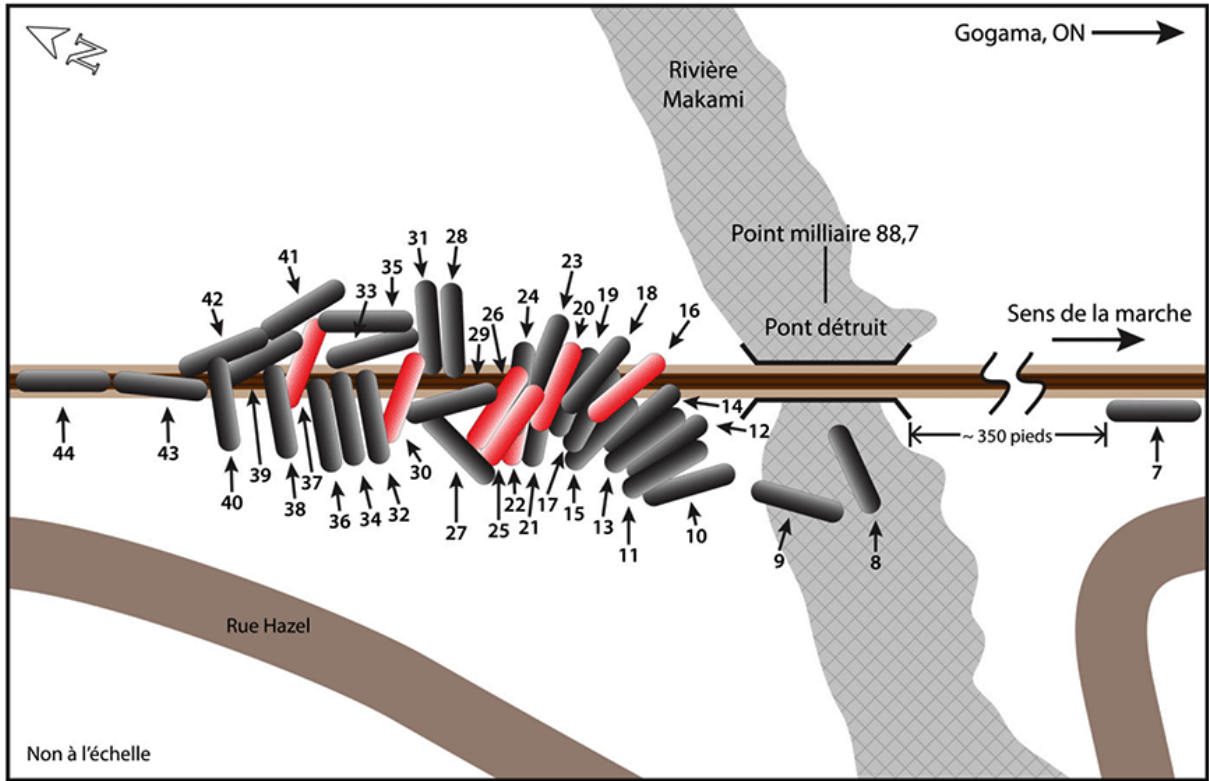
Annexe F – Schéma du lieu de l'accident montrant les wagons-citernes ayant subi des brèches de tête attribuables aux chocs (rouge)

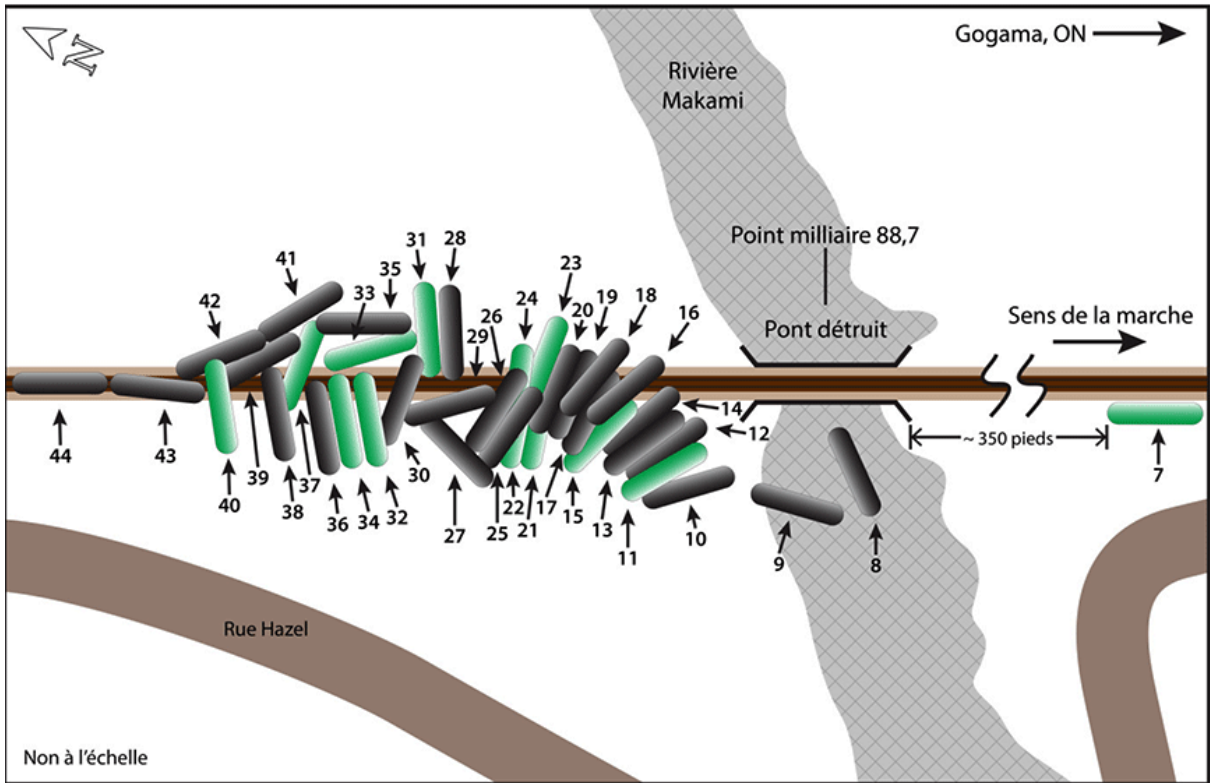
Annexe G – Schéma du lieu de l'accident montrant les wagons-citernes ayant subi des brèches de robinet de vidange par le bas (vert)
