RAPPORT D'ENQUÊTE SUR LA SÉCURITÉ DU TRANSPORT FERROVIAIRE R17D0123

MORT D'UN EMPLOYÉ

Chemin de fer Canadien Pacifique
Manœuvre de triage FS23
Point milliaire 46,9, subdivision d'Adirondack
Triage St-Luc
Montréal (Québec)
8 novembre 2017

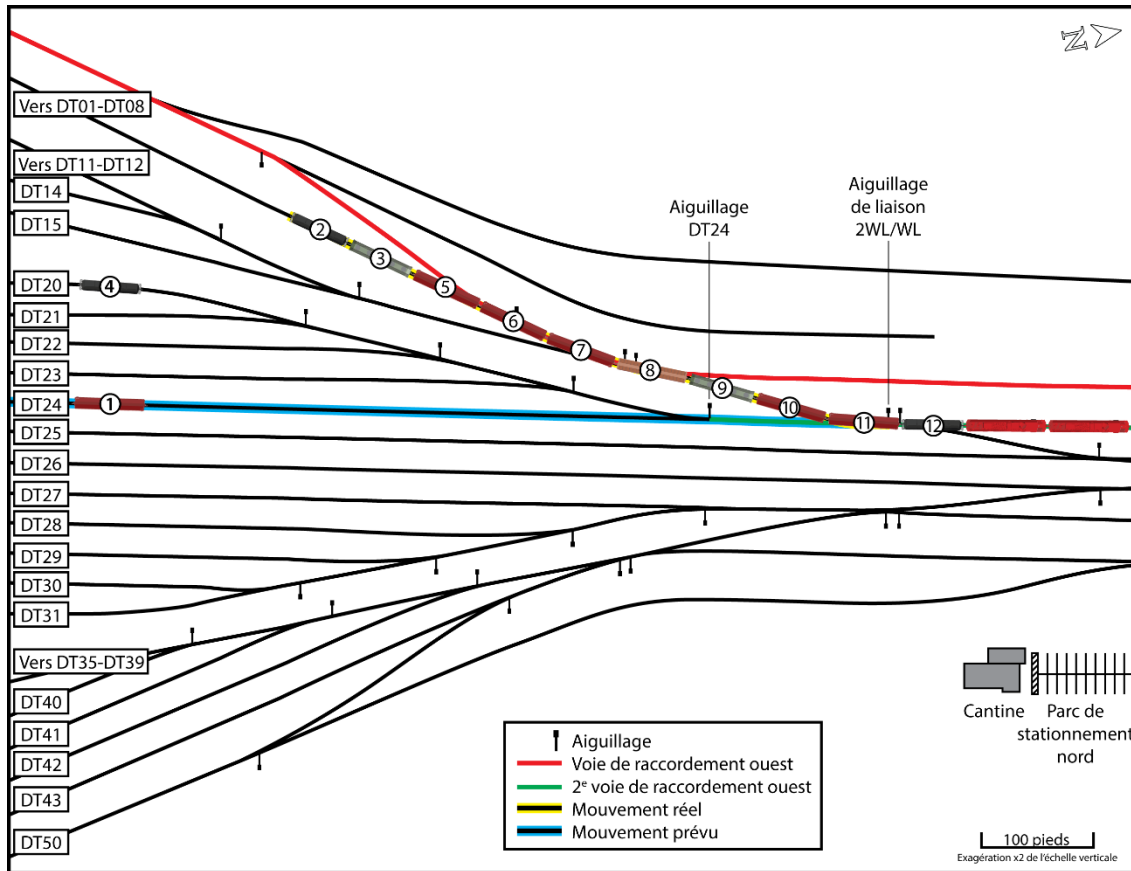
Figure 3. Position finale des wagons de la manœuvre de triage, après l'accident (Source : BST)

Toutefois, à l'aiguillage de liaison 2WL/WL, la manœuvre de triage a bifurqué vers la voie WL et les 2 wagons (INEX 145 et UTLX 958932) qui y avaient été temporairement placés plus tôt. Vers 6 h, après avoir franchi 315 pieds et atteint une vitesse de 10 mi/h, la manœuvre de triage a heurté le wagon INEX 145. Le mécanicien de locomotive a immédiatement serré les freins pour arrêter le mouvement (figure 3).

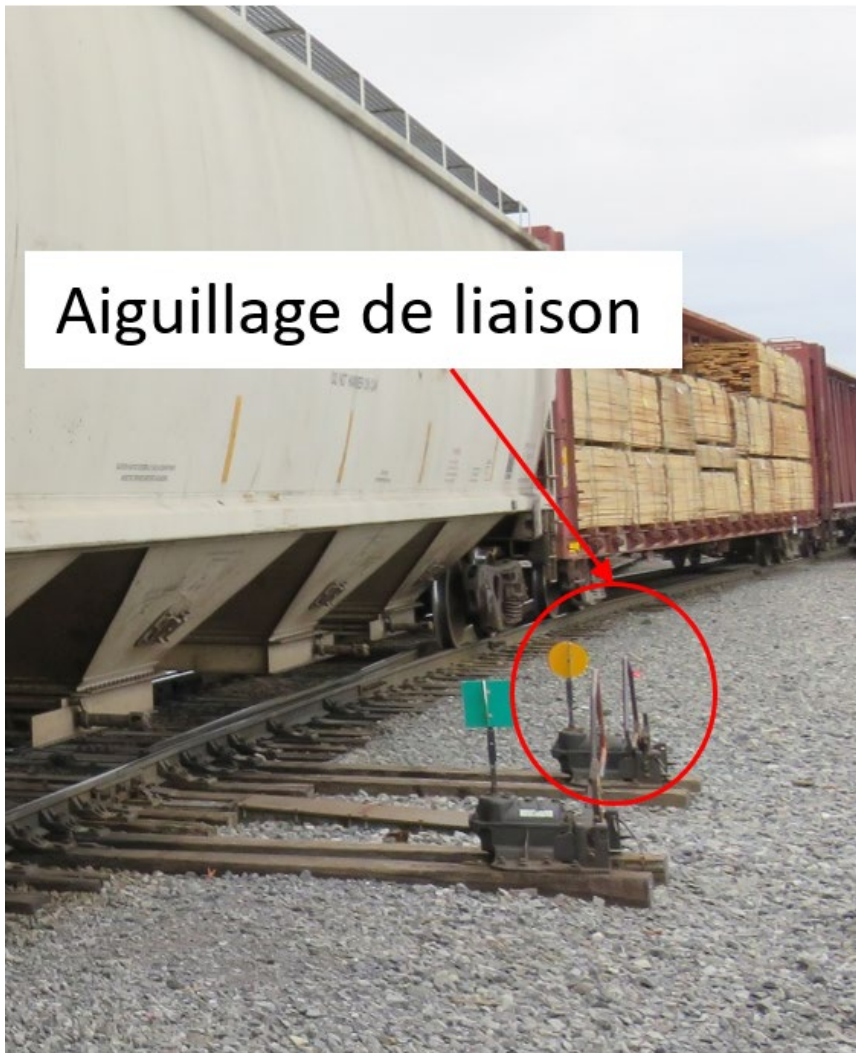
Figure 5. Aiguillage de liaison 2WL/WL reliant la voie 2WL et la voie WL, en position renversée (Source : BST)

À l'extrémité sud de la voie 2WL, une liaison relie cette voie à la voie WL (liaison 2WL/WL). Lorsque l'aiguillage de liaison 2WL/WL est en position renversée (affichant une cible jaune) (figure 5), une manœuvre de triage circulant vers le sud bifurque sur la liaison vers la voie WL (voie adjacente). Lorsque l'aiguillage de liaison 2WL/WL est en position normale (affichant une cible verte), une manœuvre de triage circulant vers le sud se dirige vers la voie d'accès menant aux voies DT20 à DT24.

Après l'accident, l'aiguillage de liaison 2WL/WL était en position renversée, soit orienté vers la voie WL. L'aiguillage ne portait aucune marque d'identification. Le levier d'aiguillage était immobilisé par le verrou au sol, et son crochet était dans le trou du crochet. Les aiguilles ne présentaient aucun signe de dommage. L'aiguillage a été inspecté et testé; aucune anomalie n'a été relevée. L'aiguillage DT24 était en position renversée, soit orienté vers la voie DT24 (figure 6).

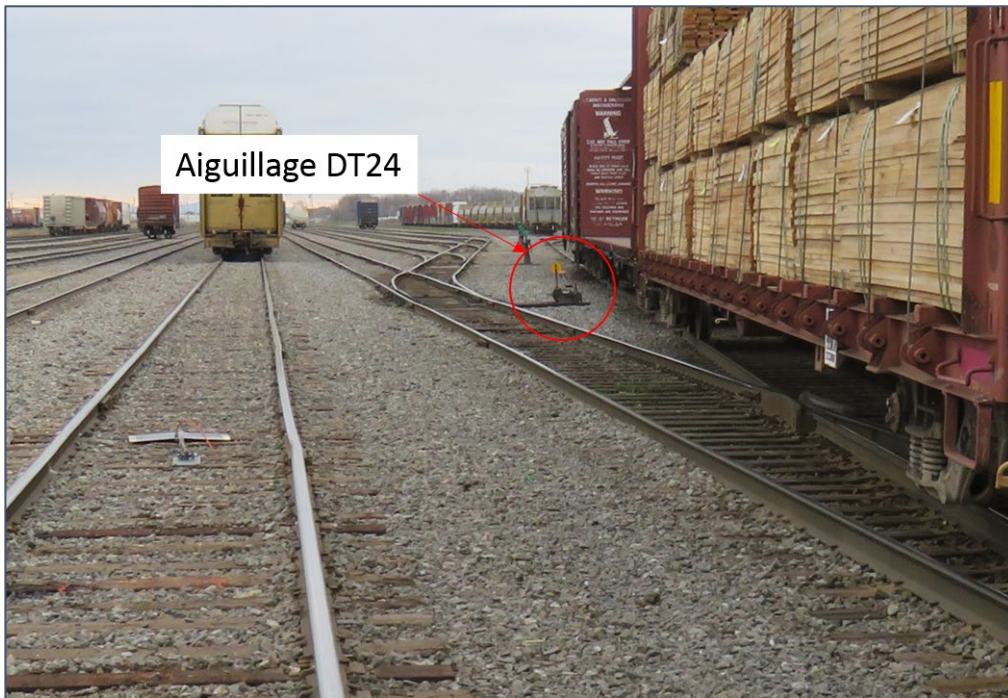
Figure 6. Aiguillage DT24 en position renversée (Source : BST)

Le côté de l'aiguillage DT24 portait une marque non réfléchissante indiquant le numéro d'aiguillage.

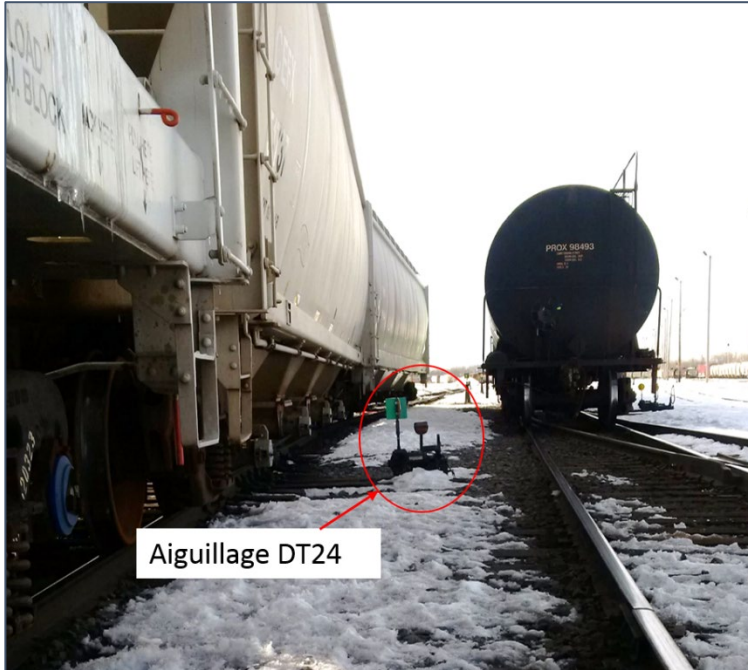
Figure 8. Position de l'aiguillage DT24 par rapport aux voies adjacentes (Source : BST)

manœuvrer les aiguillages sans obstruer une voie adjacente. Par exemple, l'aiguillage DT24 est positionné à environ 2 ½ pieds de la voie adjacente (figure 8).

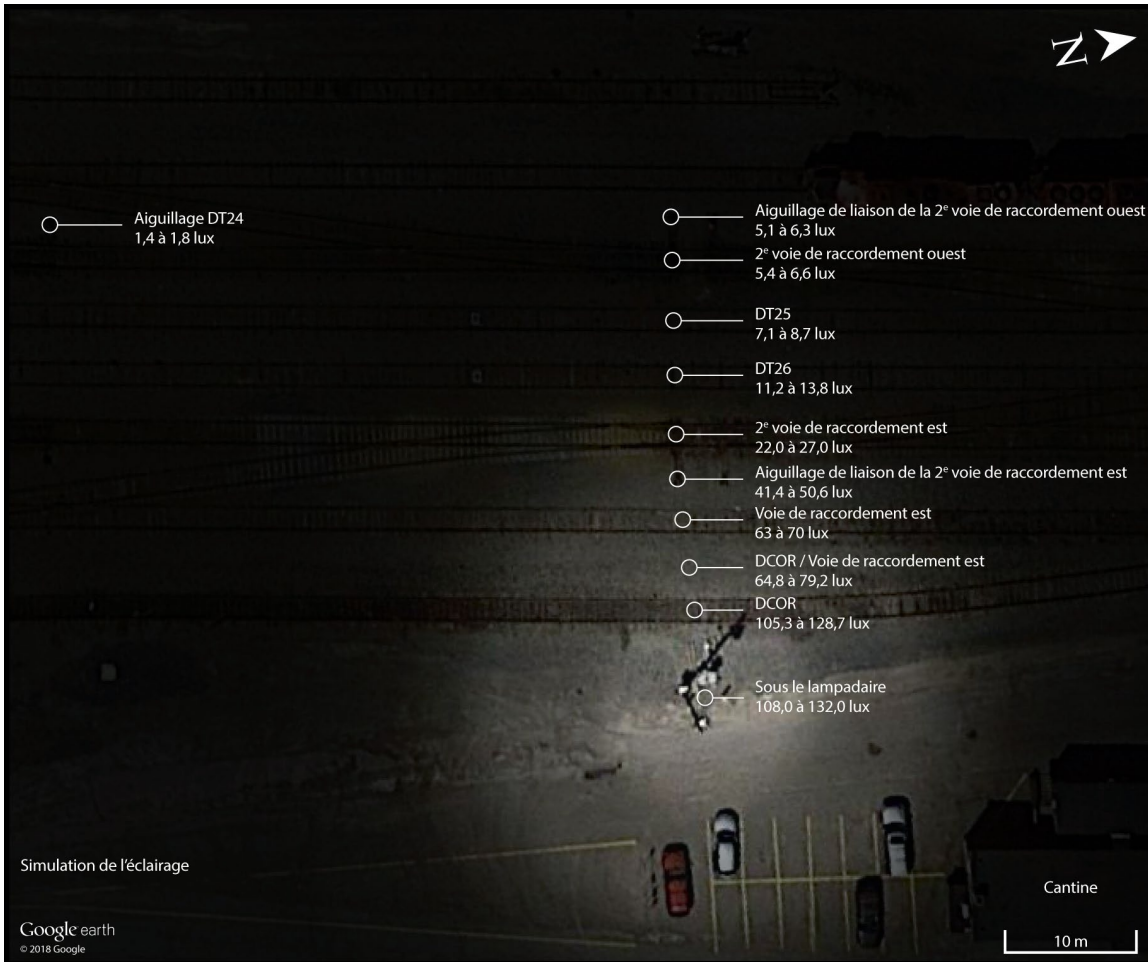
Figure 11. Restitution des conditions d'éclairage dans la traversée (Source : Google Earth, avec annotations du BST)

Dans la traversée, il y avait un lampadaire fixe du côté est (lampadaire est). Le BST a mesuré les niveaux d'éclairage dans différentes conditions¹⁸ et à différents emplacements de tâches du triage¹⁹. Voici les constatations :

Avec une lanterne portative dont seule l'ampoule de signalisation était allumée, le niveau moyen d'éclairage aux emplacements de tâches²⁰ a augmenté de 4 lux. Par conséquent :

- Le niveau moyen d'éclairage à l'emplacement de tâche de manœuvre de l'aiguillage de liaison 2WL/WL était de 9,7 lux.
- Le niveau moyen d'éclairage à l'emplacement de tâche de manœuvre de l'aiguillage DT24 était de 5,6 lux.
