# Rapport d'enquête de sécurité du transport ferroviaire R17Q0088

## COLLISION À UN PASSAGE À NIVEAU

VIA Rail Canada Inc.  
Train de voyageurs P60321-25  
Point milliaire 77,2, subdivision de La Tuque de la  
Compagnie des chemins de fer nationaux du Canada  
Hervey-Jonction (Québec)  
25 octobre 2017

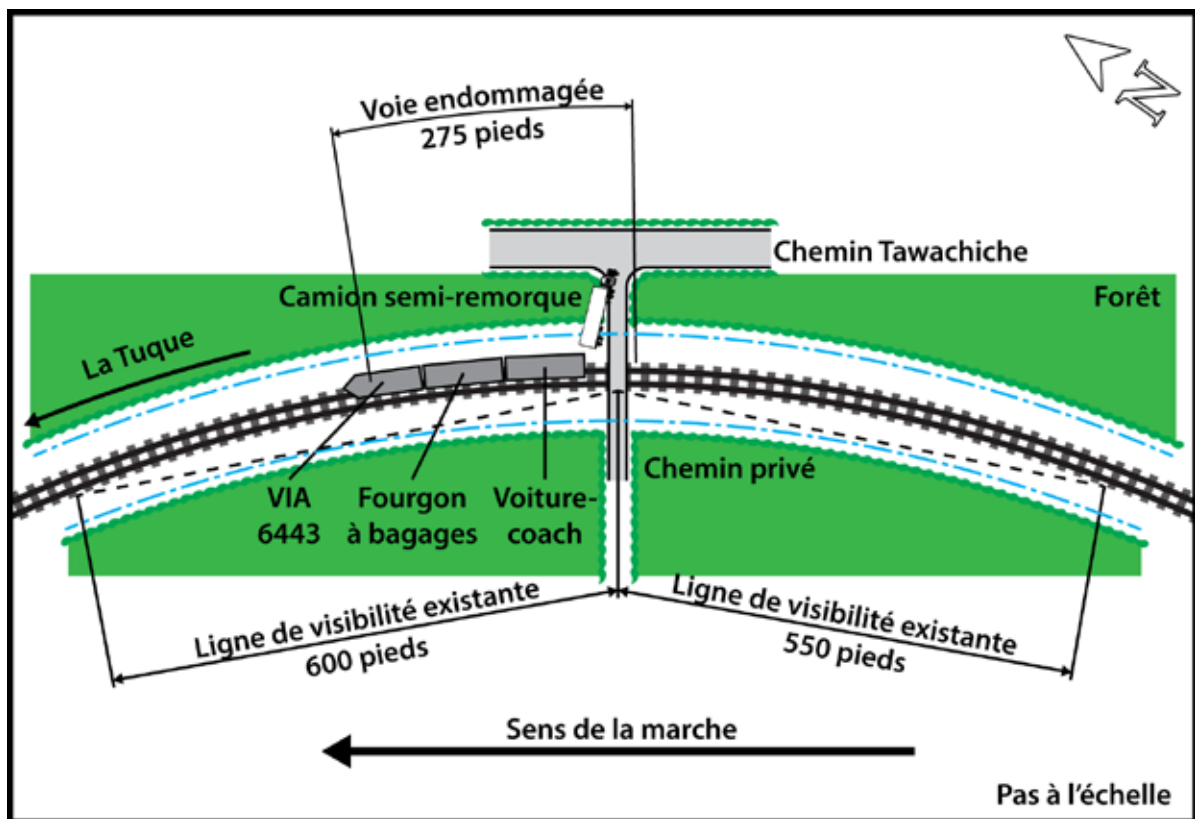
Figure 2. Lieu du déraillement au point milliaire 77,2 de la subdivision de La Tuque

Par suite de l'accident, le poteau portant les panneaux du côté nord de la voie a été arraché et le planchéage de bois a été endommagé.

Le matériel roulant a déraillé, en demeurant debout et attelé. La locomotive s'est immobilisée à environ 260 pieds à l'ouest du passage à niveau. Elle a subi des dommages à la face avant de la cabine, au phare de fossé et aux raccords de droite ainsi qu'au chasse-pierres. Le fourgon à bagages et la voiture-coach ont subi certains dommages. L'arrière de la voiture-coach s'est immobilisé à environ 30 pieds à l'ouest du passage à niveau.

Le camion a été poussé dans le fossé et s'est couché sur le côté gauche, perpendiculairement à la voie, dans le quadrant nord-ouest du passage à niveau (figure 2).

Le chargement de billots s'est renversé et le châssis de la remorque a été tordu. Approximativement 200 litres de diesel se sont déversés du réservoir de carburant du camion<sup>2</sup>.

Des sillons étaient visibles sur les traverses à partir d'environ 20 pieds à l'est du passage à niveau et s'étendaient le long de la voie vers l'ouest jusqu'aux roues avant de la locomotive. Les traverses ont été entaillées et certaines ont été détruites. Les roues déraillées ont martelé les selles de rail et les crampons à l'intérieur du rail sud sur une longueur d'environ 275 pieds. Le rail nord a été renversé et on a observé des marques de roue le long de l'âme qui s'étendaient vers l'ouest jusqu'à l'avant de la locomotive. Une longueur d'environ 250 pieds de rail a dû être remplacée.
