RAPPORT D'ENQUÊTE SUR LA SÉCURITÉ DU TRANSPORT FERROVIAIRE R17W0267

MORT ACCIDENTELLE D'UNE EMPLOYÉE

Compagnie des chemins de fer nationaux du Canada
Système de télécommande de locomotive
Train facultatif de manœuvre Y1XS-01
Melville (Saskatchewan)
22 décembre 2017

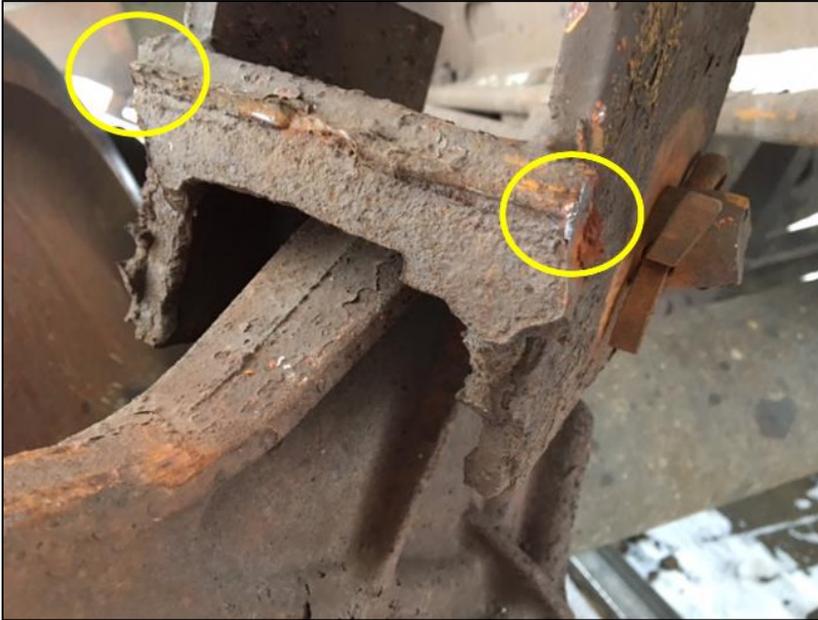
Figure 7. Surface de rupture du support du levier coudé comprenant 2 petites zones de rupture récente (encerclées) (Source : Compagnie des chemins de fer nationaux du Canada, avec annotations du BST)

L'examen du support du levier coudé et du levier coudé a permis de constater la défaillance des soudures qui fixaient le support à la face inférieure de la traverse extrême du bout B du wagon CN 302412, et la présence de 2 petites zones de rupture récente sur la surface de rupture du support (figure 7).
