RAPPORT D'ENQUÊTE SUR LA SÉCURITÉ DU TRANSPORT FERROVIAIRE R18D0096

MOUVEMENT DÉPASSANT SES LIMITES D'AUTORISATION

VIA Rail Canada Inc.
Train de voyageurs P02921-31
Point milliaire 99,1, subdivision de Drummondville
Drummondville (Québec)
31 octobre 2018

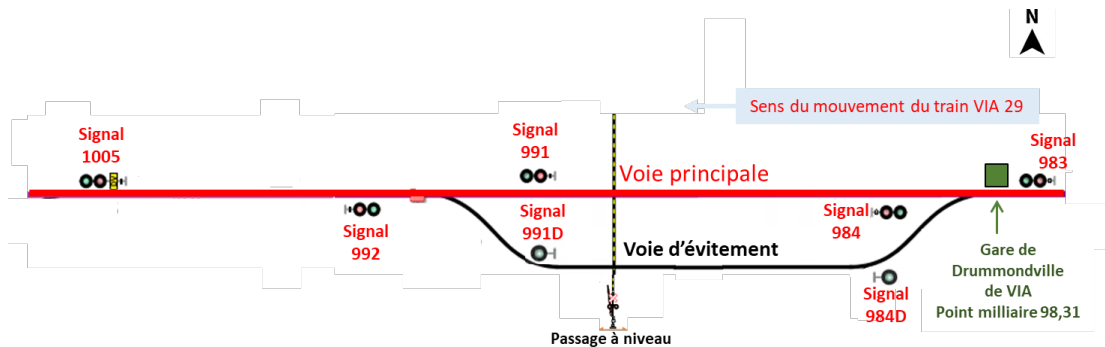
Figure 2. Emplacement des signaux (Source : BST)

Le signal 991 est un signal à haut mât à 2 aspects situé au point milliaire 99,1 de la subdivision de Drummondville du CN.

Le signal 1005 est également un signal à haut mât à 2 aspects. Il est situé au point milliaire 100,5 de la subdivision de Drummondville du CN, à 1,4 mille (7392 pieds) du signal 991 (figure 2). En raison de l'alignement et de la hauteur des signaux, si le signal 1005 est allumé, il peut être aperçu par une équipe d'exploitation avant d'avoir franchi le signal 991.

Pour un mouvement vers l'ouest, comme le train VIA 29, le signal 1005 ne serait normalement pas allumé en même temps que le signal 991. Toutefois, étant donné que le système de signalisation ferroviaire ne fait aucune distinction quant à la direction de l'occupation (non directionnel), si un train en direction est occupe le canton à l'est du signal 1005, ce signal sera automatiquement allumé. Dans l'événement à l'étude, lorsque le train VIA 28 en direction est est entré dans le canton à l'est du signal 1005, ce signal s'est allumé jusqu'à ce que le train sorte du canton au signal 992.

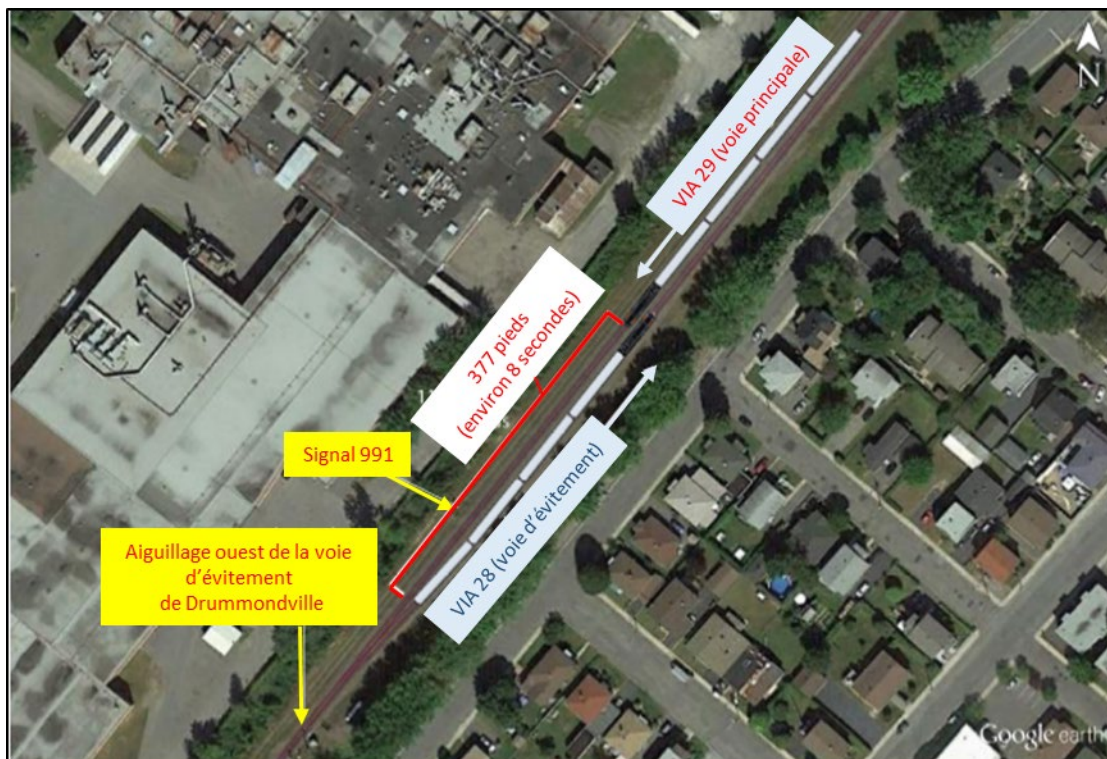
Figure 3. Distance entre le train VIA 28 qui s'engageait dans la voie d'évitement et le train VIA 29 qui poursuivait sa route sur la voie principale (Source : Google Earth, avec annotations du BST)

- Il se serait écoulé environ 8 secondes avant que le train VIA 29 couvre cette distance à la vitesse à laquelle il roulait.
