RAPPORT D'ENQUÊTE SUR LA SÉCURITÉ DU TRANSPORT FERROVIAIRE R18H0039

MOUVEMENT NON CONTRÔLÉ DE MATÉRIEL ROULANT

Chemin de fer Canadien Pacifique

Train de manœuvre T16-13

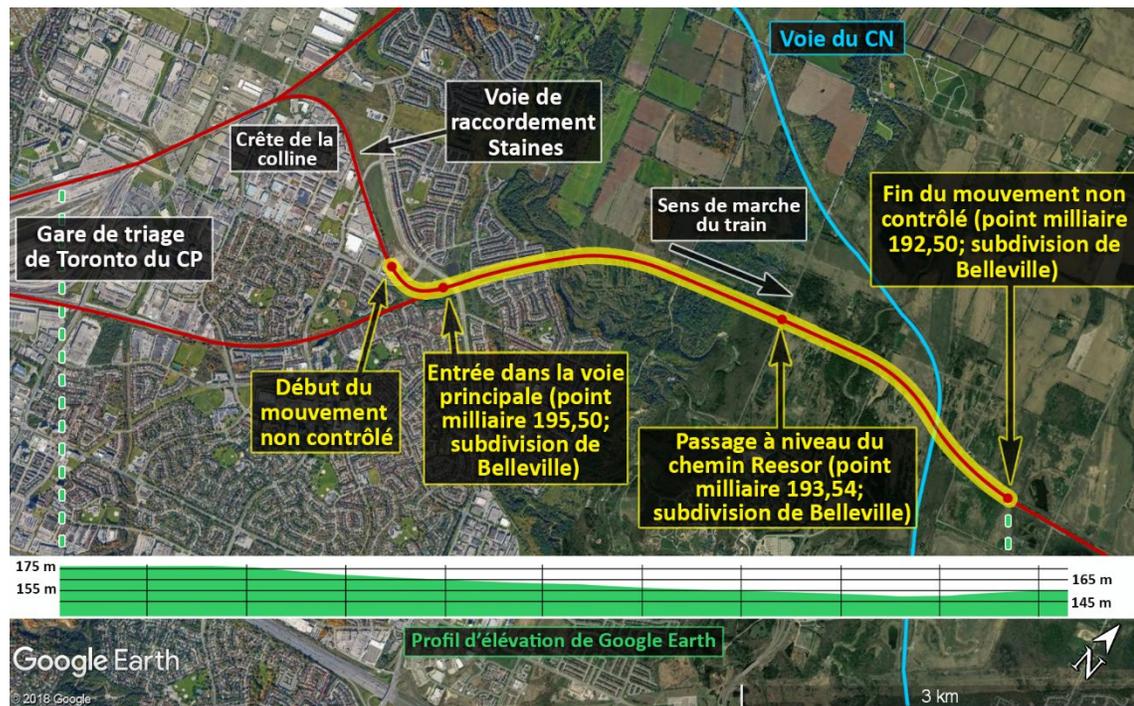
Figure 4. Itinéraire du mouvement non contrôlé et profil d'élévation de la voie (Source : Google Earth, avec annotations du BST)

Tapscott, la pente est légèrement ascendante de 0,16 %. À partir de la crête de la colline, la voie décrit une pente descendante sur environ 1,24 mille jusqu'à l'aiguillage de la voie principale de la subdivision de Belleville (point milliaire 195,50). Dans ce secteur, la pente descendante varie de -0,88 % au sommet à -0,52 % près de l'aiguillage de la voie principale. La pente descendante moyenne est de -0,68 %. La pente est encore descendante à l'est de la voie principale (pente descendante moyenne de -0,4 %) jusqu'au point milliaire 193,0 approximativement, où la voie principale décrit une pente ascendante jusqu'au point milliaire 192,50, endroit où la locomotive s'est immobilisée (figure 4).

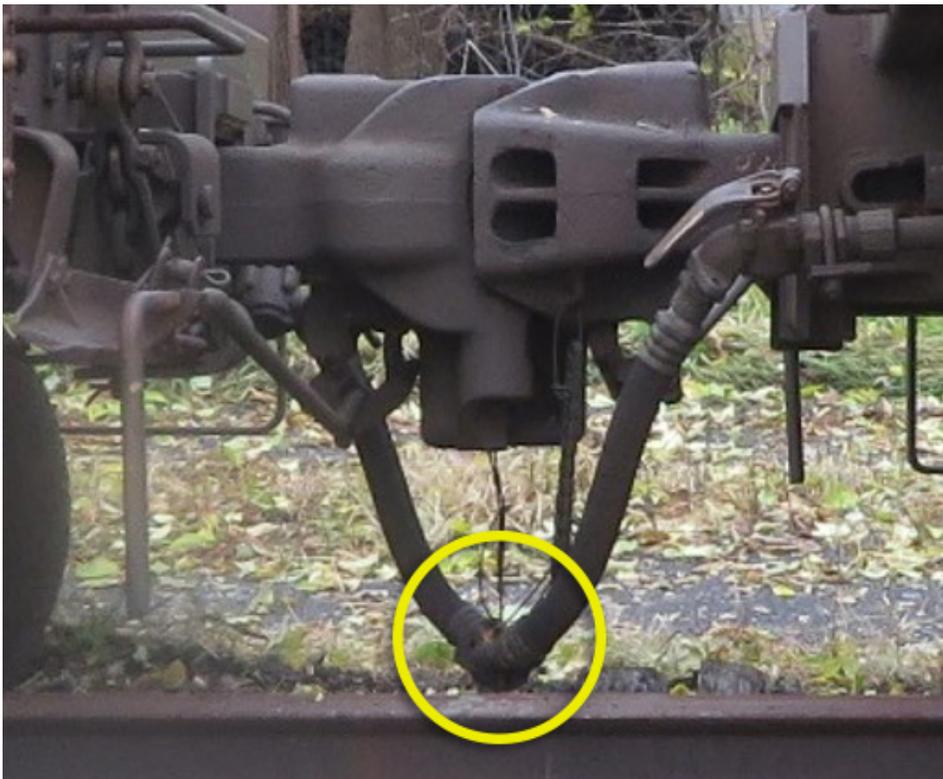
Figure 5. Têtes d'accouplement types servant à raccorder les conduites d'air
(Source : BST)

Lorsque les conduites d'air sont montées sur un wagon, il faut faire particulièrement attention à ce que la tête d'accouplement soit placée de sorte qu'elle soit en parallèle avec la tête d'accouplement du wagon à raccorder. Autrement, il peut s'avérer difficile de raccorder les têtes d'accouplement.

Après l'événement, un gestionnaire du CP a essayé de raccorder les conduites d'air entre la locomotive 4434 du CP et le wagon de tête de l'affectation afin de déterminer pourquoi elles ne pouvaient pas être raccordées. Après un échec, le gestionnaire a réussi à les raccorder. Il a constaté que la conduite d'air du wagon n'était pas alignée à la conduite d'air de la locomotive à raccorder. La conduite d'air du wagon a été ajustée ultérieurement.

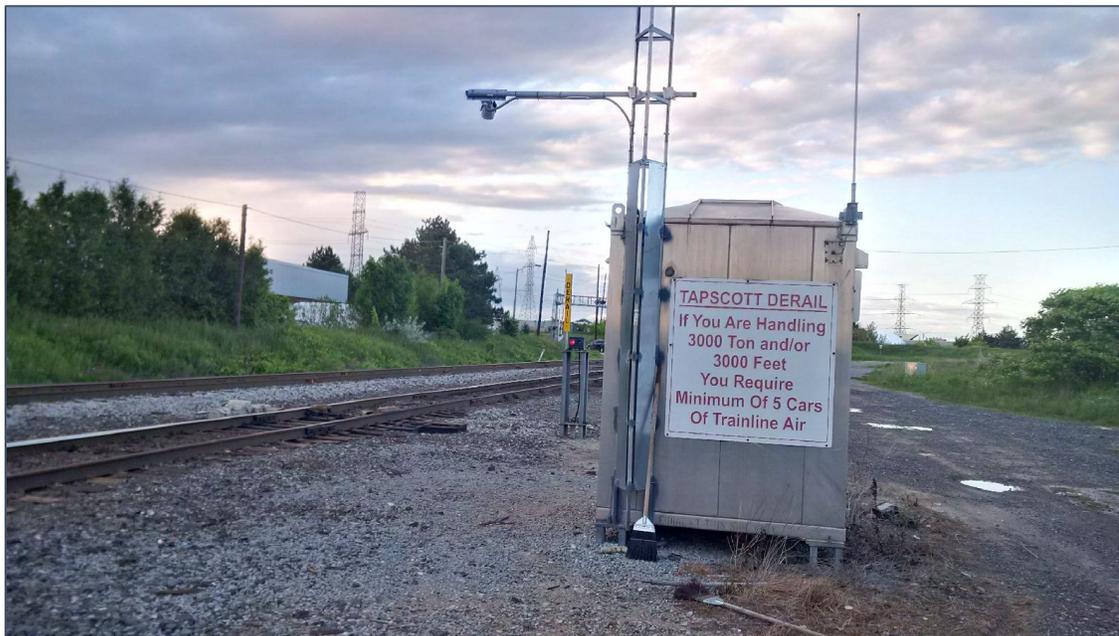
Figure 7. Affiche posée sur la guérite de signalisation à proximité du passage à niveau du chemin Tapscott (Source : BST)

une instruction d'exploitation, comme le prévoit la règle générale B du REF, et elle n'explique pas pourquoi les freins à air des wagons supplémentaires sont nécessaires.
