RAPPORT D'ENQUÊTE SUR LA SÉCURITÉ DU TRANSPORT FERROVIAIRE R18V0016

DÉRAILLEMENT EN VOIE PRINCIPALE

Compagnie des chemins de fer nationaux du Canada
Train de marchandises C76751-17
Point milliaire 49,07, subdivision de Bulkley
New Hazelton (Colombie-Britannique)
19 janvier 2018

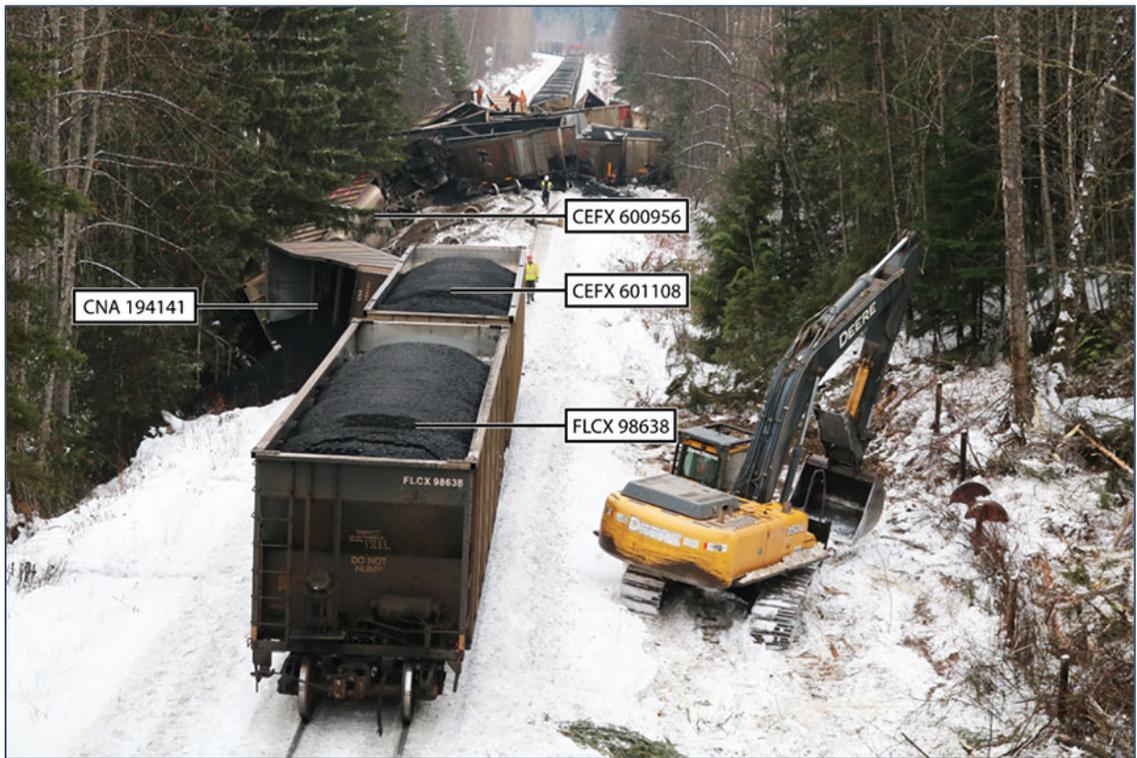
Figure 2. Vue vers l'est des wagons déraillés (Source : Interior News, avec annotations du BST)

Vers 7 h 18, le train a déclenché un freinage d'urgence tandis qu'il roulait à 29 mi/h en traversant New Hazelton (Colombie-Britannique) dans la subdivision de Bulkley. L'équipe de train a lancé l'appel radio d'urgence requis. Une fois le train immobilisé, l'équipe de train l'a inspecté et a déterminé que 27 wagons avaient déraillé (figure 2).

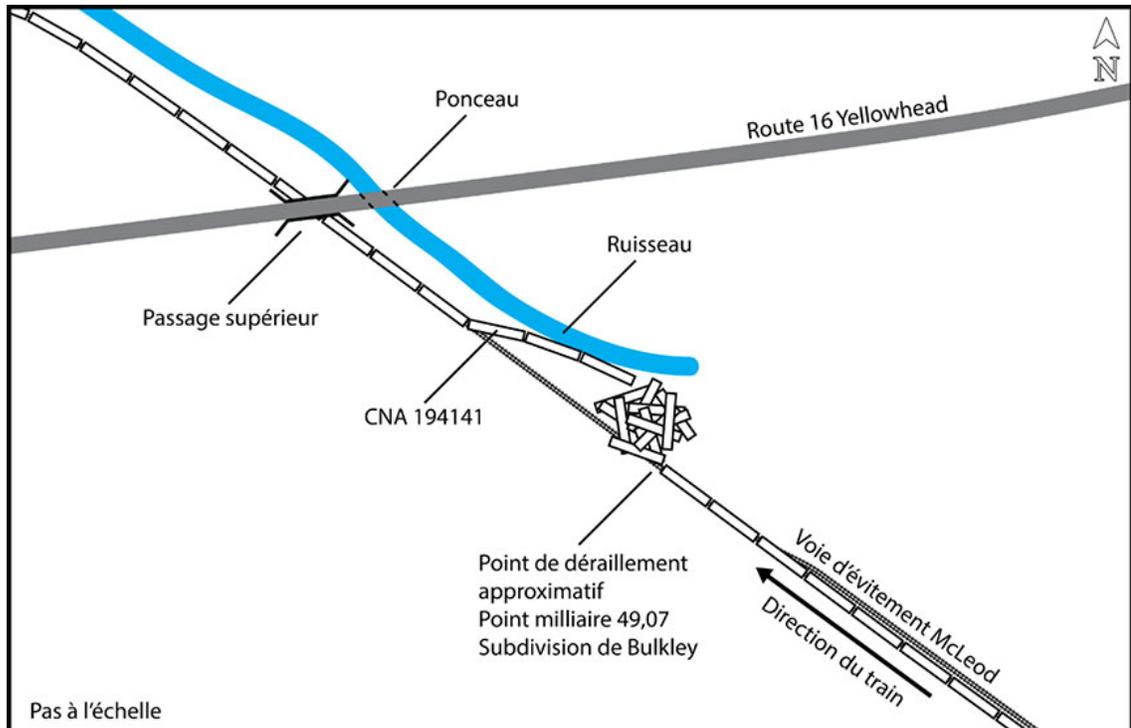
Figure 3. Schéma du lieu de l'événement

Les wagons des positions 50 à 76 ont déraillé. Ce déraillement s'étendait sur une longueur de 400 pieds de voie. Il a occasionné des dommages locaux à la voie, notamment à un aiguillage et à un réchauffeur d'aiguilles au point milliaire 48,6. Parmi les 27 wagons ayant déraillé, les 2 wagons à l'extrémité ouest sont demeurés à la verticale; les 3 wagons suivants se sont renversés sur le côté et ont glissé sur la pente de l'emprise vers la crique Mission, un cours d'eau à proximité. Les 22 wagons restants se sont empilés dans divers angles et diverses orientations (figure 3).

L'un des essieux du 52^e wagon, le CNA 194141, s'est rompu. On a déterminé que le point de déraillement se situait aux environs du point milliaire 49,07.

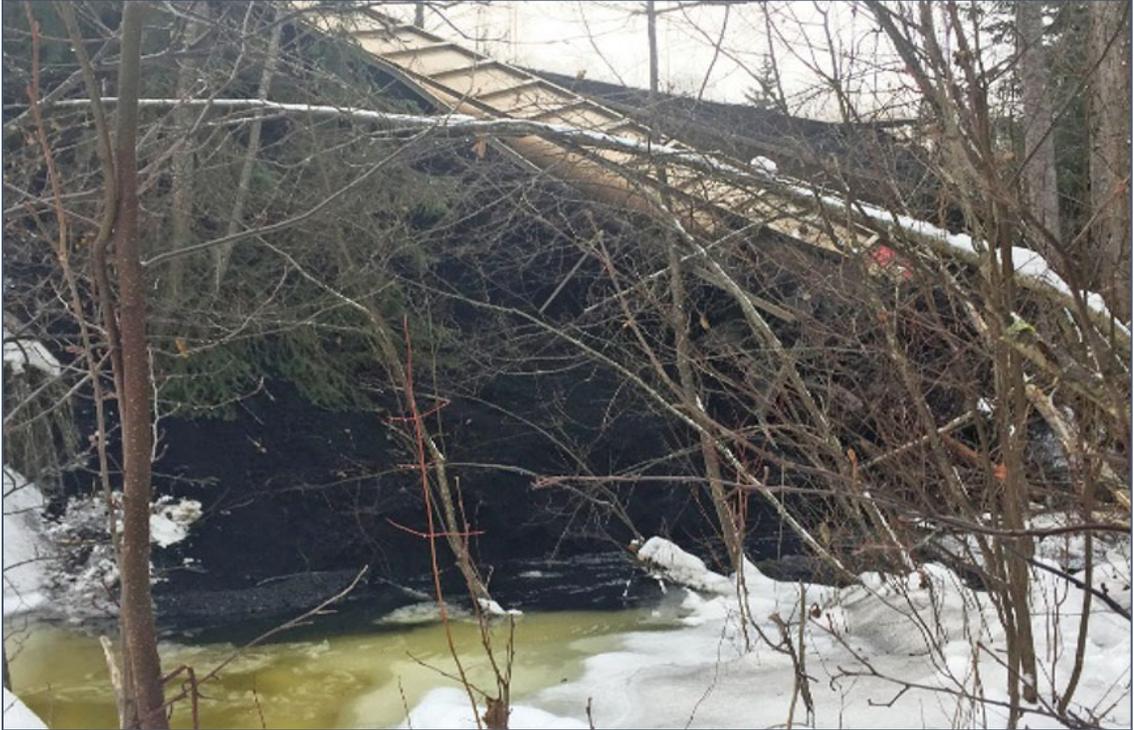
Figure 4. Déversement de charbon, dont une certaine quantité a abouti dans un cours d'eau à proximité (Source : Interior News)

Le déraillement a entraîné le déversement de quelque 2900 tonnes courtes de charbon thermique² qui se trouvait dans 24 des wagons-tombereaux ayant déraillé. La majorité du charbon est demeurée sur l'emprise ferroviaire. On estime que le volume total de charbon récupéré était de 2800 tonnes courtes, ce qui représente 97 % du produit déversé. Une petite quantité de charbon s'est déversée dans la crique Mission (figure 4).

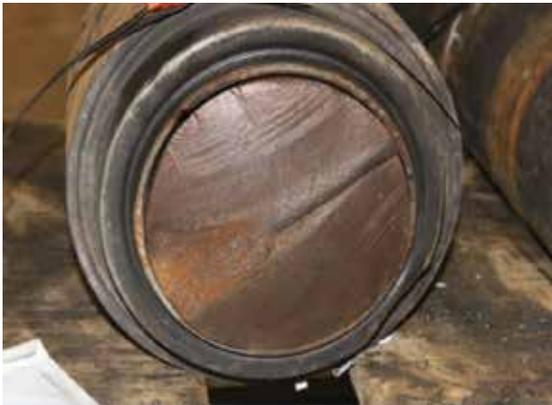
Figure 6. Surface de jointement de la rupture d'essieu au roulement L1 (vue vers l'extrémité de l'essieu)

L'essieu s'est rompu entre la bague d'usure de joint de roulement L1 et la bague d'appui, là où la fusée d'essieu est insérée dans le congé de raccordement. Ainsi, la fusée (avec le roulement) s'est séparée du reste de l'ensemble (figure 6).

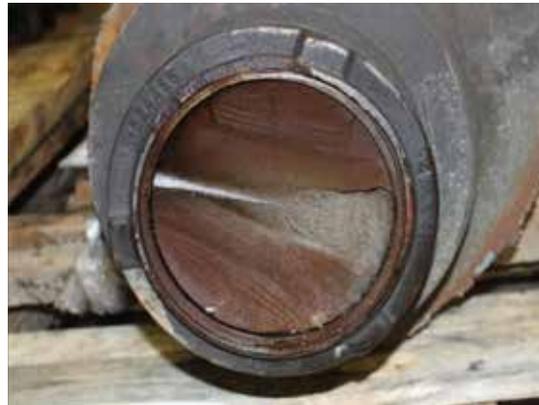
Figure 7. Surface de jointement de la rupture d'essieu au roulement L1 (vue vers le centre de l'essieu)

La rupture était attribuable à des fissures de fatigue dans la fusée près du congé de raccordement. On a constaté des lignes d'arrêt de fissures (ondulations de fatigue) dans les parties relativement lisses de la surface de rupture (figure 7).

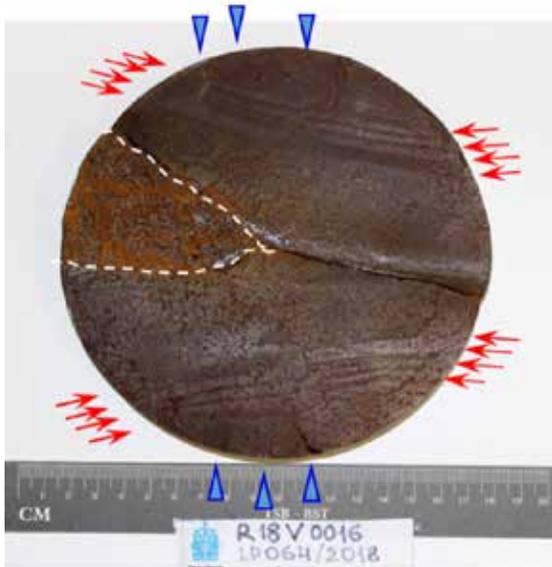
Les nombreuses marques dentelées en bordure de la surface de rupture indiquent de multiples origines de fatigue sur les côtés opposés de la surface cylindrique de la fusée d'essieu. Les fissures de fatigue qui se sont propagées à partir de ces origines ont fusionné en 2 larges fissures de fatigue qui ont convergé (figure 8 et figure 9).

Figure 8. Surface de rupture (vue vers l'extrémité de l'essieu) (les flèches rouges indiquent les ondulations de fatigue et les pointes bleues, les marques dentelées)

Ces fissures de fatigue ont convergé vers le centre de la section transversale. L'essieu s'est finalement rompu en surcharge lorsque le reste de la section transversale ne pouvait plus soutenir la charge. La zone de rupture par contrainte excessive (l'aire irrégulière tracée à la figure 8) représente environ 13 % de la surface de rupture.

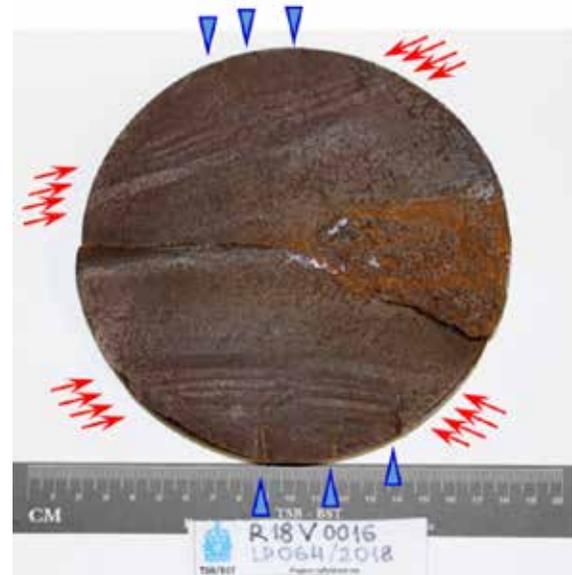
Figure 9. Surface de rupture (vue vers le centre de l'essieu) (les flèches rouges indiquent les ondulations de fatigue, et les pointes bleues, les marques dentelées)

Les caractéristiques de la surface de rupture (p. ex., les 2 zones de fatigue s'étendant l'une vers l'autre à partir de côtés opposés) indiquent que la fatigue par flexions alternées a causé la défaillance de l'essieu du wagon. L'ampleur des zones de fatigue ainsi qu'une petite zone de contrainte excessive définitive laissent croire que l'amplitude de l'effort cyclique qui a engendré la fissure était relativement faible. Les multiples origines de la fatigue laissent croire qu'un état de contrainte général de l'essieu, plutôt qu'un défaut de surface particulier, serait la source des fissures de fatigue et de la défaillance de l'essieu.
