Rapport d'enquête sur la sécurité du transport ferroviaire R18W0133

DÉRAILLEMENT EN VOIE PRINCIPALE

Chemin de fer Canadien Pacifique
Train de marchandises 112-27
Point milliaire 13,4, subdivision de Carberry
Rosser (Manitoba)
29 mai 2018

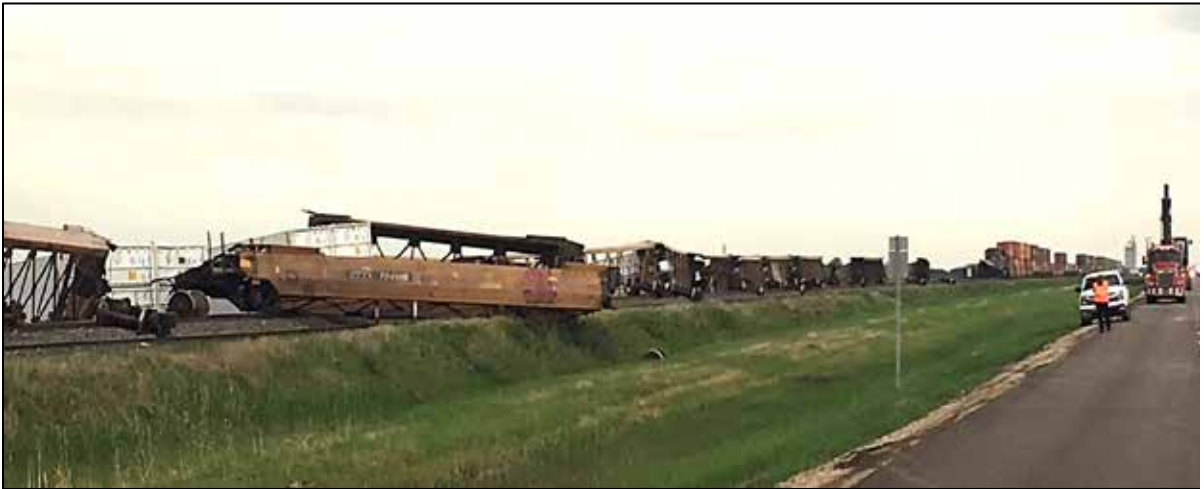
Figure 2. Wagons intermodaux déraillés

juste après la locomotive télécommandée en milieu de train. La plupart des wagons qui ont déraillé ont versé sur le flan du côté nord de la voie (figure 2).

De nombreux bogies de wagons de marchandises se trouvaient sur la plateforme de voie, à côté des caisses correspondantes. Il n'y avait aucune marque de roue menant aux wagons déraillés, ce qui donne à penser qu'un événement soudain est survenu. Rien n'indiquait que des défauts mécaniques préexistants, des défauts de voie ou l'état de la voie auraient pu contribuer à l'événement.

Les 3 premières plateformes déraillées derrière la locomotive en milieu de train, les 5 dernières plateformes déraillées et tous les wagons restés sur la voie à l'arrière de ceux qui avaient déraillé transportaient des conteneurs chargés. Le milieu du groupe de wagons déraillés était constitué, en plus d'une unique plateforme vide et de 2 conteneurs chargés sur un wagon à 3 plateformes, de 14 plateformes chargées de 2 niveaux de conteneurs vides. Cette configuration faisait en sorte que cette section du train était plus sujette aux mouvements latéraux causés par les forts vents.

Le 1^{er} juin 2018, le CP a instauré une nouvelle configuration de chargement pour le transport d'un grand nombre de conteneurs vides dans le but d'atténuer les conséquences de vents violents.
