RAPPORT D'ENQUÊTE SUR LA SÉCURITÉ DU TRANSPORT FERROVIAIRE R18W0237

DÉRAILLEMENT DE TRAIN EN VOIE PRINCIPALE

Chemin de fer de la baie d'Hudson
Train de marchandises 995-15
Point milliaire 99,59, subdivision de Wekusko
Ponton (Manitoba)
15 septembre 2018

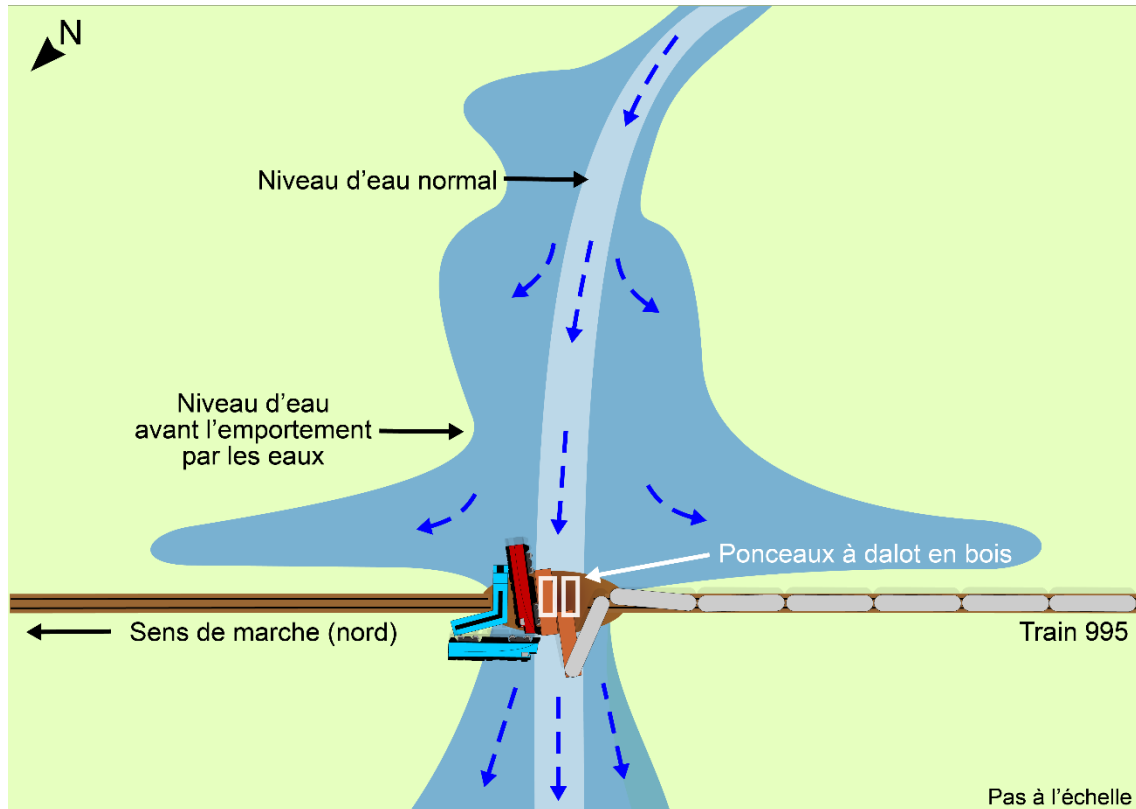
affaissée, et la tête du train a percuté le côté opposé de l'espace vide créé par l'emportement par les eaux. Les 3 locomotives de tête, 2 wagons-tombereaux pneumatiques à ballast vides et 2 wagons-citernes chargés de GPL ont déraillé (figure 2).

Figure 2. Schéma du lieu du déraillement montrant les niveaux d'eau dans des conditions normales et avant l'emportement par les eaux (Source : BST)

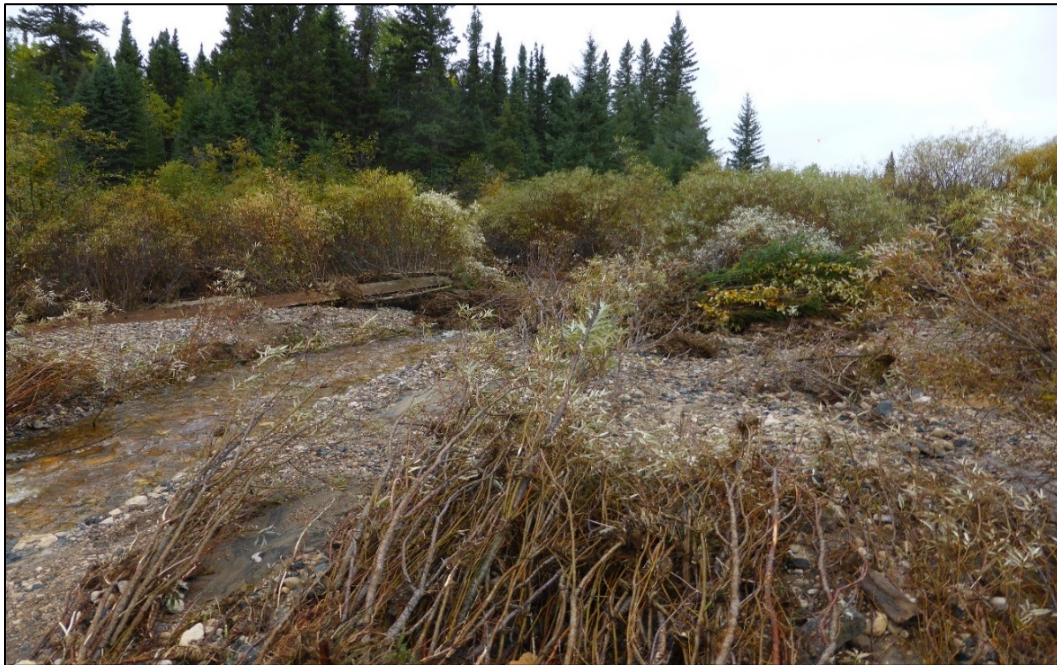
On a retrouvé du bois d'œuvre des ponceaux ainsi que des plantes du lit du cours d'eau aplaties jusqu'à 1000 pieds en aval, au nord de l'emportement par les eaux (figure 4).

Figure 4. Photo des lieux en aval montrant du bois d'œuvre des ponceaux et des plantes aplaties du lit du cours d'eau (Source : BST)

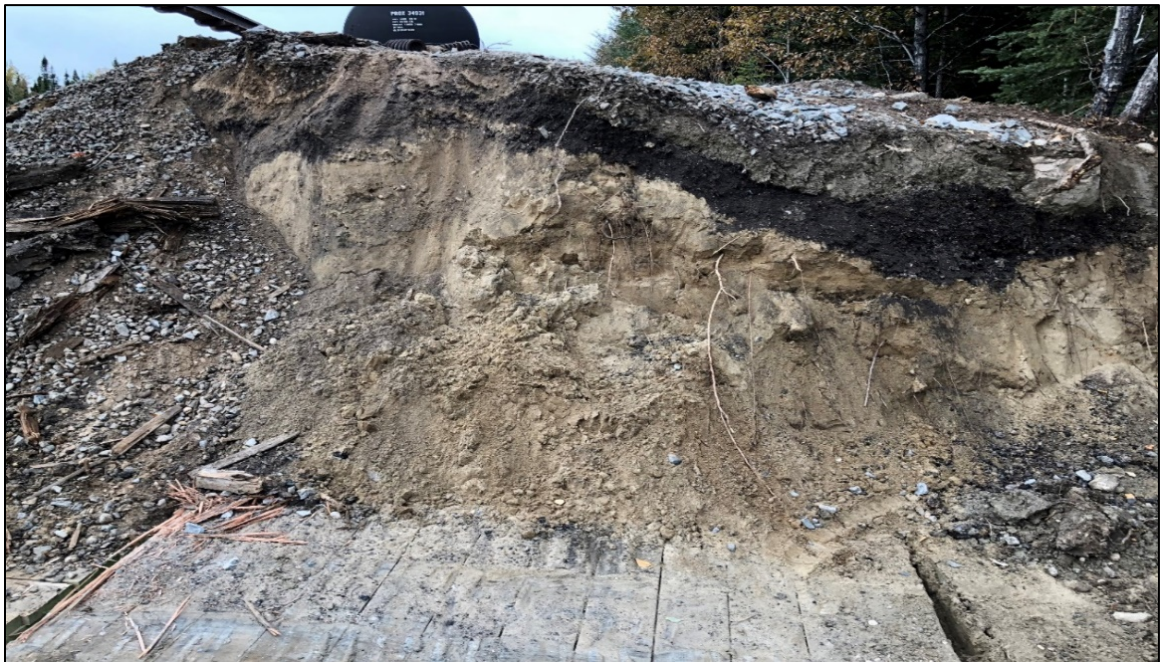
La plateforme se trouvait à environ 12 pieds au-dessus du relief local. À l'endroit où s'est produit le déraillement, la couche supérieure de plateforme se composait principalement de sable (figure 5).

Figure 5. Coupe transversale de la plateforme et de la couche supérieure de plateforme au lieu du déraillement (Source : Chemin de fer de la baie d'Hudson)

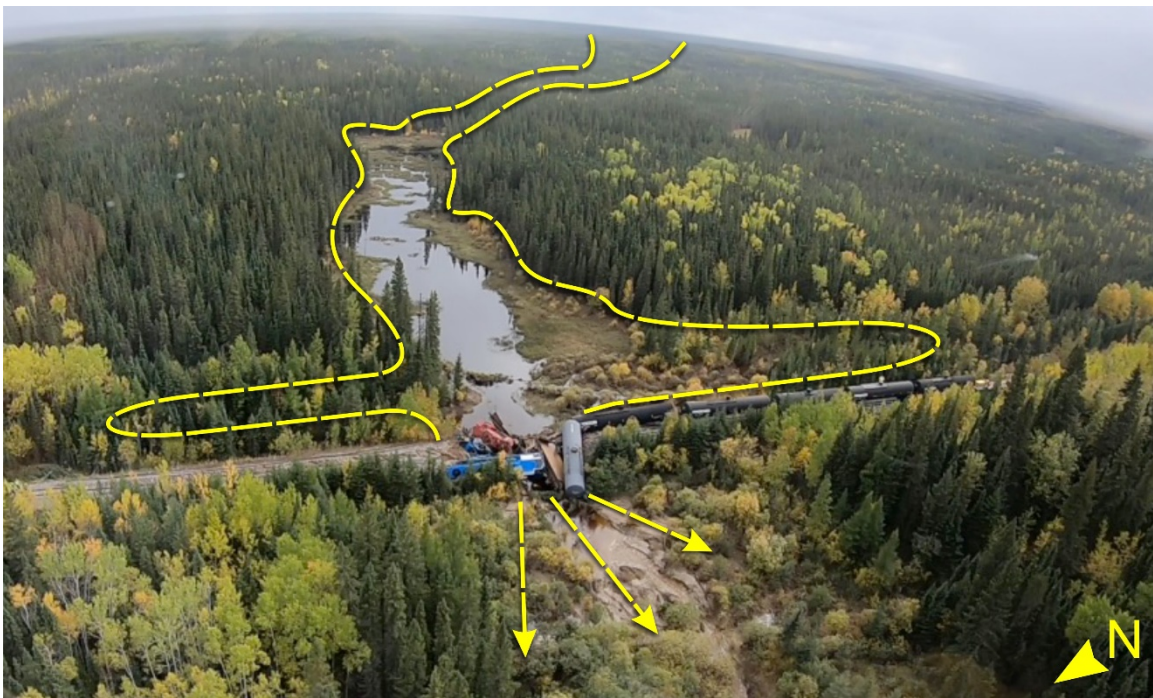
Au point milliaire 99,59, l'eau s'écoulait par les ponceaux à dalot en bois installés à 12 pieds sous les rails. Toutefois, des volumes d'eau élevés ont causé des refoulements d'eau et la formation d'un vaste bassin à l'est (en amont) de la voie ferrée. Un examen aérien réalisé après le déraillement a permis de constater la présence de signes visibles d'eau sur la rive, ce qui témoignait des récents niveaux élevés de l'eau à l'est de la voie ferrée (figure 6).

Figure 6. Vue aérienne vers l'est. Les marques de hautes eaux visibles sur la rive sont indiquées à l'est de la voie ferrée. Les flèches montrent l'écoulement des eaux vers l'ouest. (Source : BST)
