Rapport d'enquête sur la sécurité du transport ferroviaire R19C0038

COLLISION ET DÉRAILLEMENT DE TRAIN EN VOIE NON PRINCIPALE

Chemin de fer Canadien Pacifique

Point milliaire 172,0, subdivision de Brooks

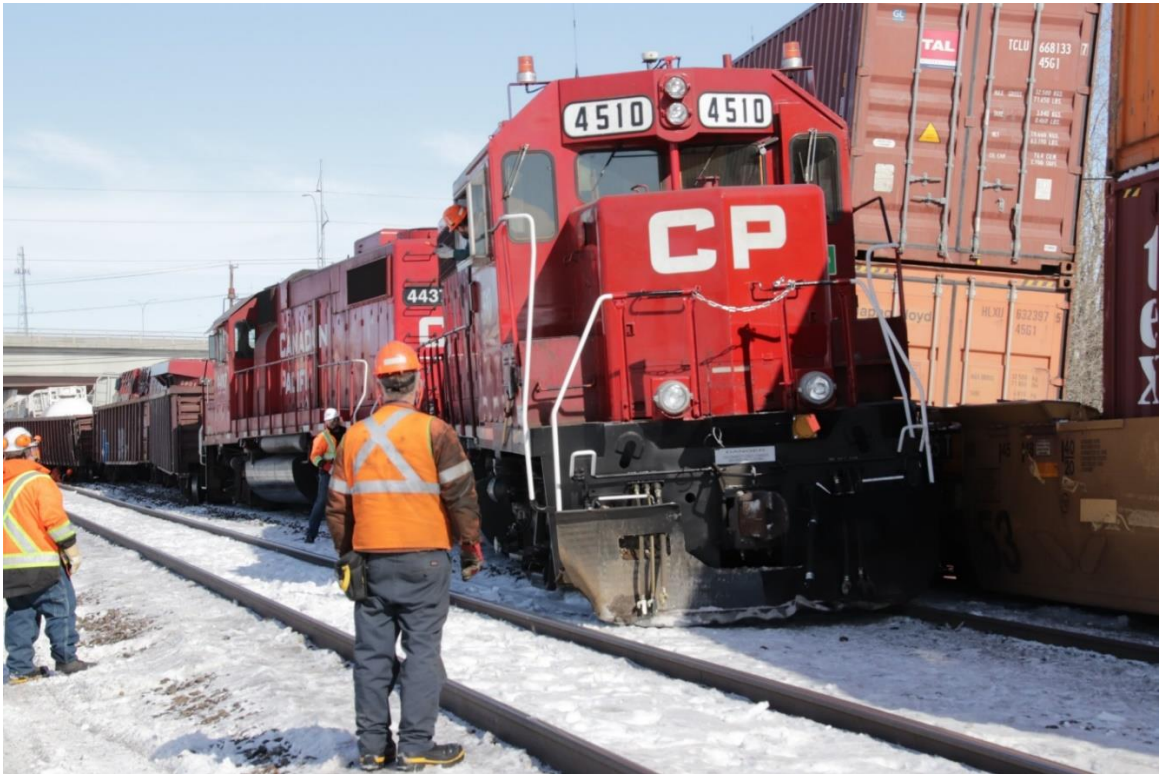
Vers 9 h 05¹, le 9 mars 2019, le train de marchandises à traction répartie 118-09 exploité par le Canadien Pacifique (CP) quittait la gare de triage Alyth, à Calgary (Alberta), en direction est. Il circulait à environ 10 mi/h lorsqu'il a été heurté l'affectation de triage télécommandée (LCS)² CR01-09 à la liaison de la 50^e Avenue, au point milliaire 172 de la subdivision de Brooks du CP. Le train et l'affectation de triage ont déraillé en restant en position debout (figure 1). La collision a fait dérailler 5 wagons et 2 locomotives de l'affectation de triage, ainsi que 4 wagons et 1 locomotive du train. Il n'y a eu ni blessures ni rejet de marchandises dangereuses. Le ciel était dégagé et la température était d'environ -4 °C.

Figure 1. Collision et déraillement du train 118-09 (à droite) et de l'affectation de triage CR01-09 (à gauche)
(Source : BST)

La collision s'est produite à 9 h 05, lorsque la locomotive de tête de l'affectation a heurté le côté du train 118, qui accédait à la voie PT02 est en traversant la liaison.

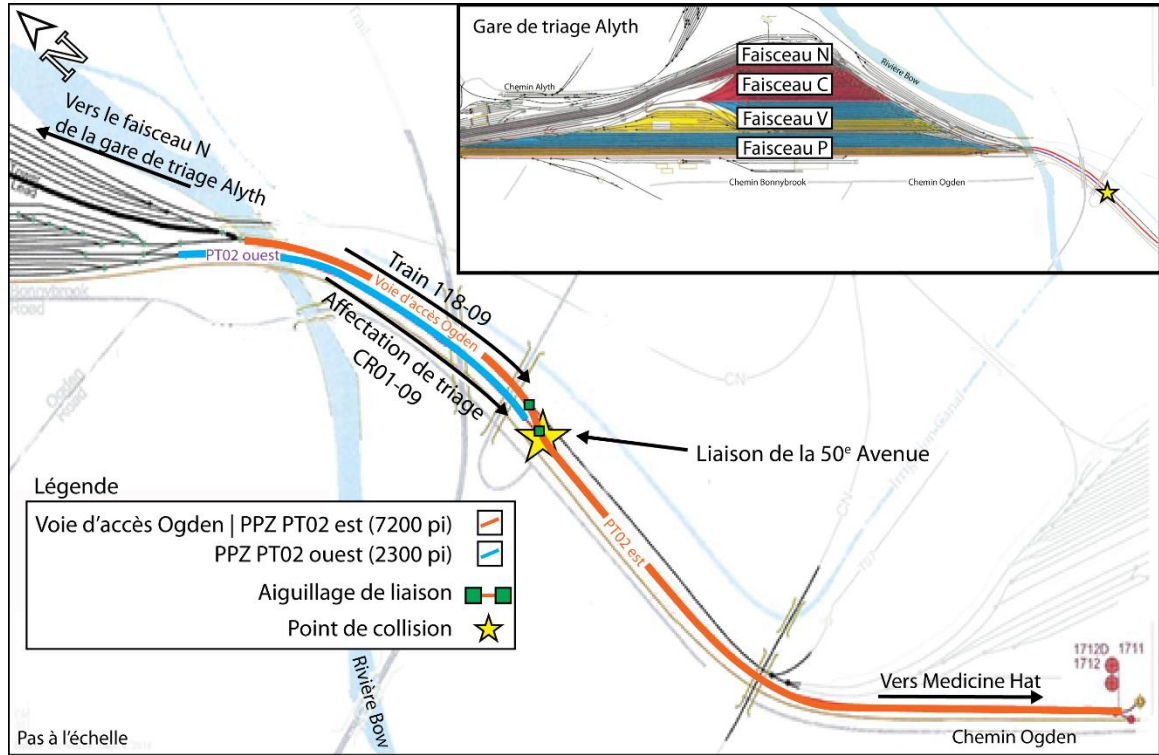
Le matin de l'événement, l'équipe d'affectation était en contrôle de 2 PPZ différentes (figure 2) :

- La PPZ **PT02 ouest**, qui s'étend sur 2300 pieds à partir de l'extrémité ouest du faisceau de voies P jusqu'au point d'obstruction de la liaison de la 50^e Avenue.
- La PPZ de la **voie d'accès Ogden/PT02 est**, qui s'étend sur 7200 pieds; elle commence au faisceau de voies N, passe par la liaison de la 50^e Avenue et se poursuit vers l'est sur la voie PT02 jusqu'au signal 1712B, où un système de protection par arrêt automatique⁴ empêche les locomotives télécommandées de dépasser le signal.

Figure 2. Carte présentant les zones de protection des mouvements non accompagnés, la direction des mouvements et le point de collision. (Source : Chemin de fer Canadien Pacifique, avec annotations du BST)

Dans cette configuration, différentes sections de la voie PT02 appartiennent à différentes PPZ : La voie PT02 à l'ouest de la liaison de la 50^e Avenue fait partie de la PPZ PT02 ouest, tandis que la voie PT02 à l'est de la liaison fait partie de la PPZ de la voie d'accès Ogden/PT02 est.
