Rapport d'enquête sur la sécurité du transport ferroviaire R20V0005

DÉRAILLEMENT DE TRAIN EN VOIE PRINCIPALE

Compagnie des chemins de fer nationaux du Canada
Train de marchandises U79351-06
Point milliaire 69,97, subdivision de Bulkley
près de Kitwanga (Colombie-Britannique)
7 janvier 2020

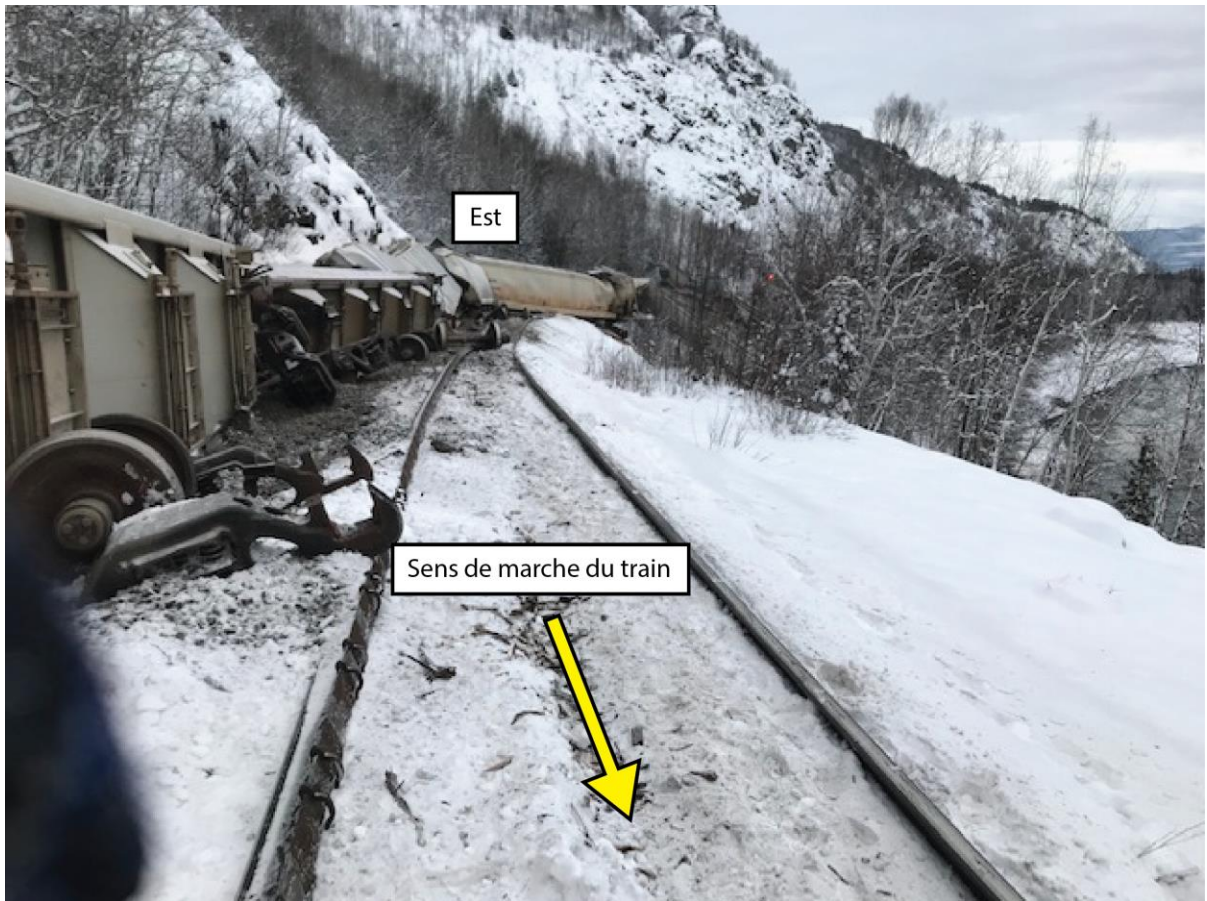
L'inspection après le déraillement a révélé que le point de déraillement se trouvait dans le raccordement du côté est d'une courbe composée vers la gauche de 6° au point milliaire 69,97³. Les wagons de la 3^e position à la 36^e position derrière les locomotives ont déraillé. Les wagons de la 3^e position à la 8^e position sont restés le long de la voie, sans se renverser. Le 9^e wagon a heurté une paroi rocheuse et a tourné latéralement. Les wagons de la 10^e position à la 36^e position se sont mis en portefeuille de façon perpendiculaire aux deux côtés de la voie (figure 2).

Figure 2. Vue vers l'est des wagons déraillés du côté supérieur (nord) du raccordement du côté est de la courbe composée vers la gauche de 6° (Source : Compagnie des chemins de fer nationaux du Canada, avec annotations du BST)

Les jantes extérieures des roues sud sur les 3 premiers wagons déraillés étaient striées, ce qui indique qu'elles sont tombées entre les rails et qu'elles ont frotté le côté intérieur du rail sud. En revanche, aucune strie n'a été relevée sur les jantes intérieures des roues nord, ce qui porte à croire que la face intérieure des roues ne s'est pas frottée contre le côté extérieur du rail nord. Les 6 premiers wagons ont déraillé jusqu'au haut de la courbe vers la gauche, et le rail haut (nord) s'est renversé.
