RAPPORT D'ENQUÊTE SUR ACCIDENT FERROVIAIRE

R98M0029

DÉRIVE DE WAGONS, COLLISION ET DÉRAILLEMENT
EN VOIE PRINCIPALE

CHEMIN DE FER DE LA MATAPÉDIA
TRAIN NUMÉRO A402-21-24 DU CANADIEN NATIONAL

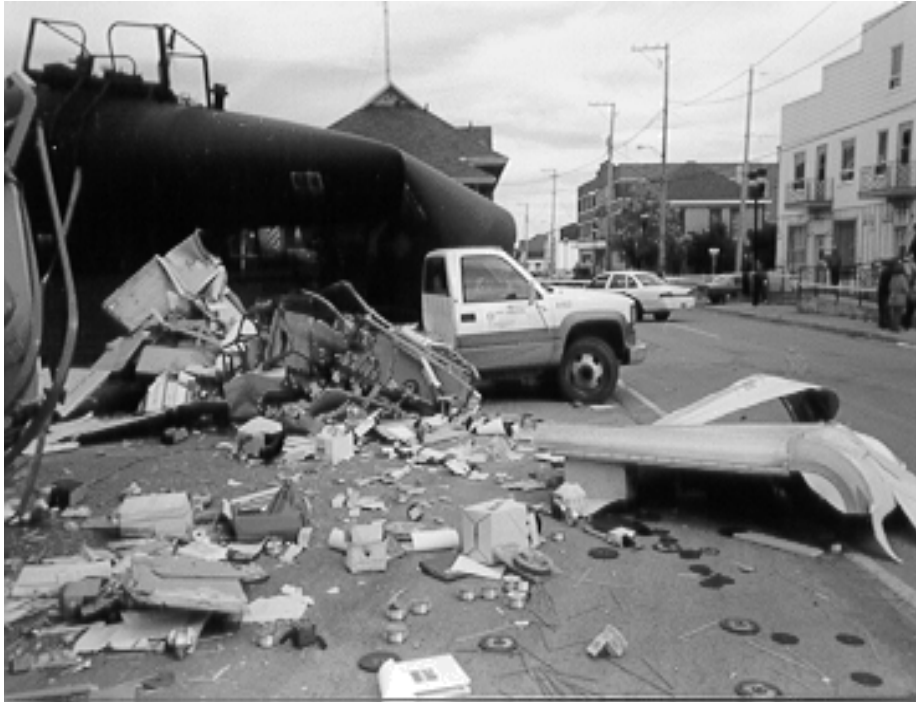
ont coordonné et surveillé les travaux de nettoyage. Les wagons qui ont déraillé se sont arrêtés tout près d'immeubles commerciaux et résidentiels en plein centre de la ville. L'emplacement et l'ampleur de l'accident, de même que le vacarme qu'il a provoqué, ont fait en sorte que l'événement a suscité beaucoup d'intérêt de la part des résidents de la localité et des médias.

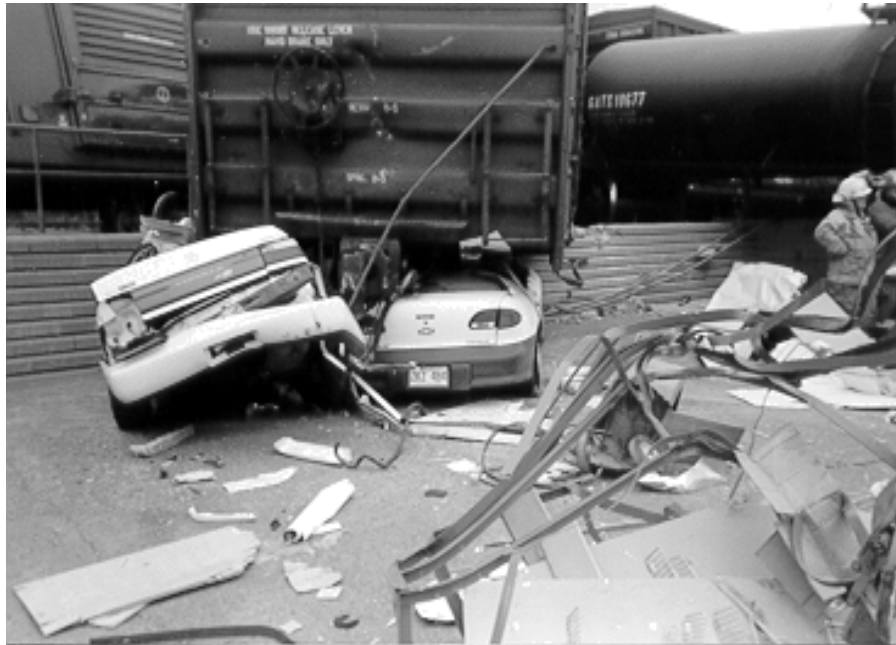
Quatre automobiles qui se trouvaient dans l'aire de stationnement de la gare ont été détruites par les wagons qui ont déraillé (voir la figure 2). Le garde-corps du quai de la gare a été lourdement endommagé et des centaines de pieds de voie principale et de voies de triage, notamment 78 pieds de rails et 34 traverses, ont dû être remplacés.

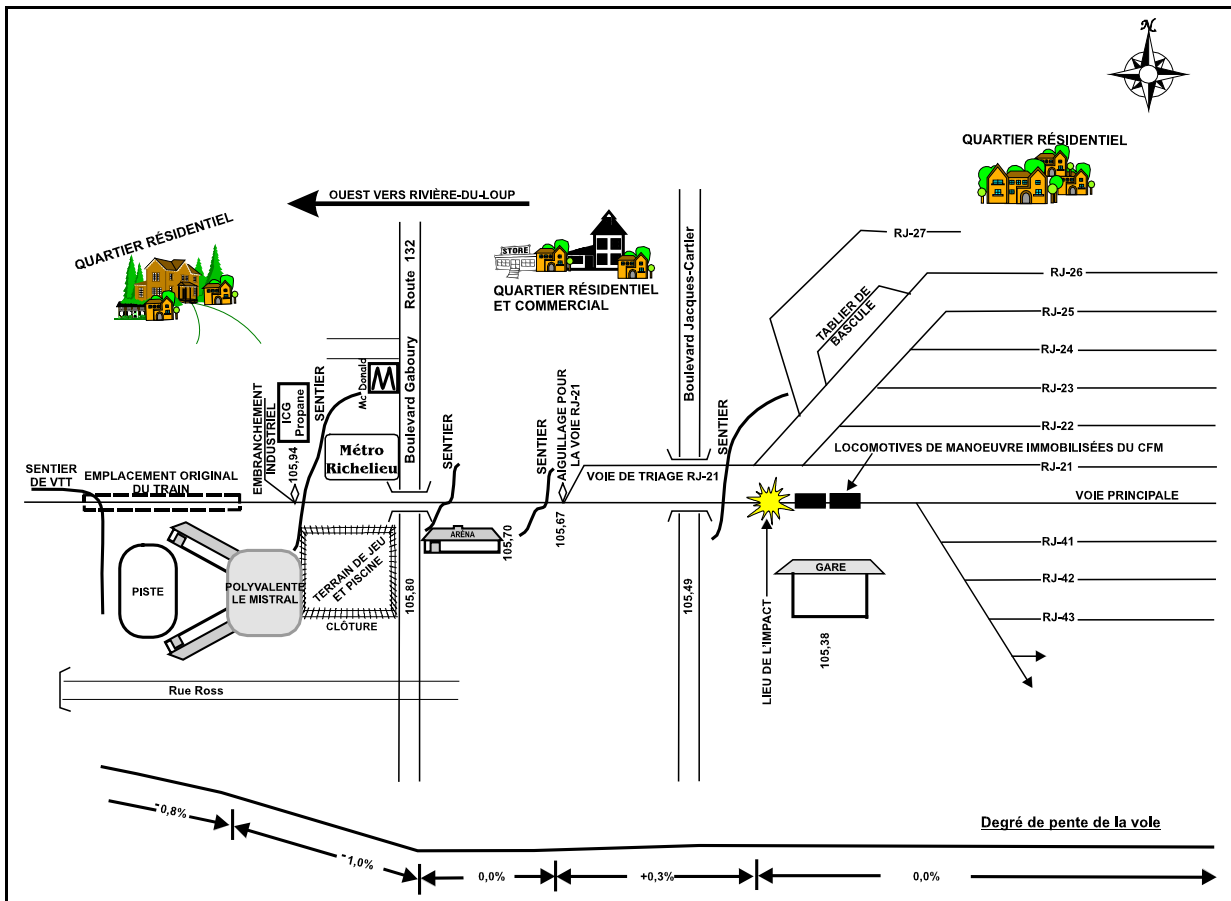
au-dessus du boulevard Jacques-Cartier au point milliaire 105,49 de la subdivision Mont-Joli du CFM (voir la figure 4). Il y a un trottoir sur un côté de chaque boulevard.

La subdivision Mont-Joli du CFM se compose d'une voie principale simple et, selon l'indicateur en vigueur, la vitesse limite y est de 65 mi/h pour les trains de voyageurs et de 50 mi/h pour les trains de marchandises. Dans le secteur où l'événement s'est produit, la voie est faite de rails éclissés de 115 livres posés sur des selles de 14 pouces à double épaulement retenues à une traverse sur trois par quatre campons. Il y avait une pente de 1,0 p. 100 dans l'axe ouest-est à l'endroit où le train a été laissé. Les wagons qui se trouvaient à l'avant étaient sur une pente de 1 p. 100 et le reste des wagons se trouvaient sur une pente de 0,8 p. 100 (voir les détails dans le bas de la figure 4).

Le schéma de la figure 4 montre l'emplacement général des sentiers.

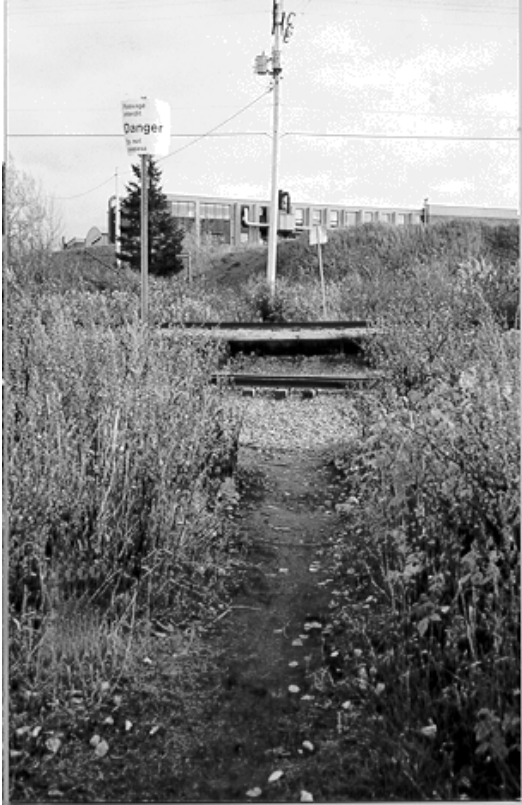
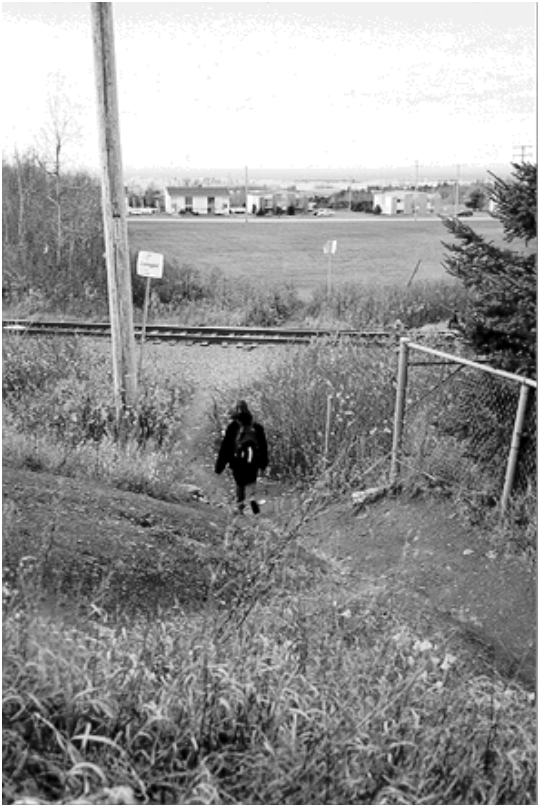
Il y avait plusieurs sentiers très fréquentés qui traversaient les voies ferrées et qui menaient aux installations récréatives des côtés est et ouest du boulevard Gaboury et aux terrains de la polyvalente. Le sentier le plus fréquenté partait du coin nord-est de la cour de la polyvalente et traversait la voie à la hauteur de l'aiguillage de l'embranchement industriel du point milliaire 105,94 (voir les figures 5 et 6). Il y avait aussi plusieurs sentiers à proximité de l'aiguillage de voie d'accès ouest de la voie de triage RJ-21 et près du passage supérieur du boulevard Jacques-Cartier.

La fréquence des intrusions en provenance et en direction de la polyvalente augmentait avant et après l'école et à l'heure du dîner, la majorité des intrus étant des étudiants. Le train 402 arrivait habituellement dans le secteur de Mont-Joli vers l'heure du dîner et s'arrêtait sur les voies près de la polyvalente. On a souvent vu des étudiants passer entre les wagons ou marcher le long de la voie pour les contourner quand ils bloquaient le sentier.
