RAPPORT D'ENQUÊTE SUR UN ACCIDENT FERROVIAIRE
R99T0147

ACCIDENT À UN PASSAGE À NIVEAU

VIA RAIL CANADA INC.

BELLAMY (ONTARIO)

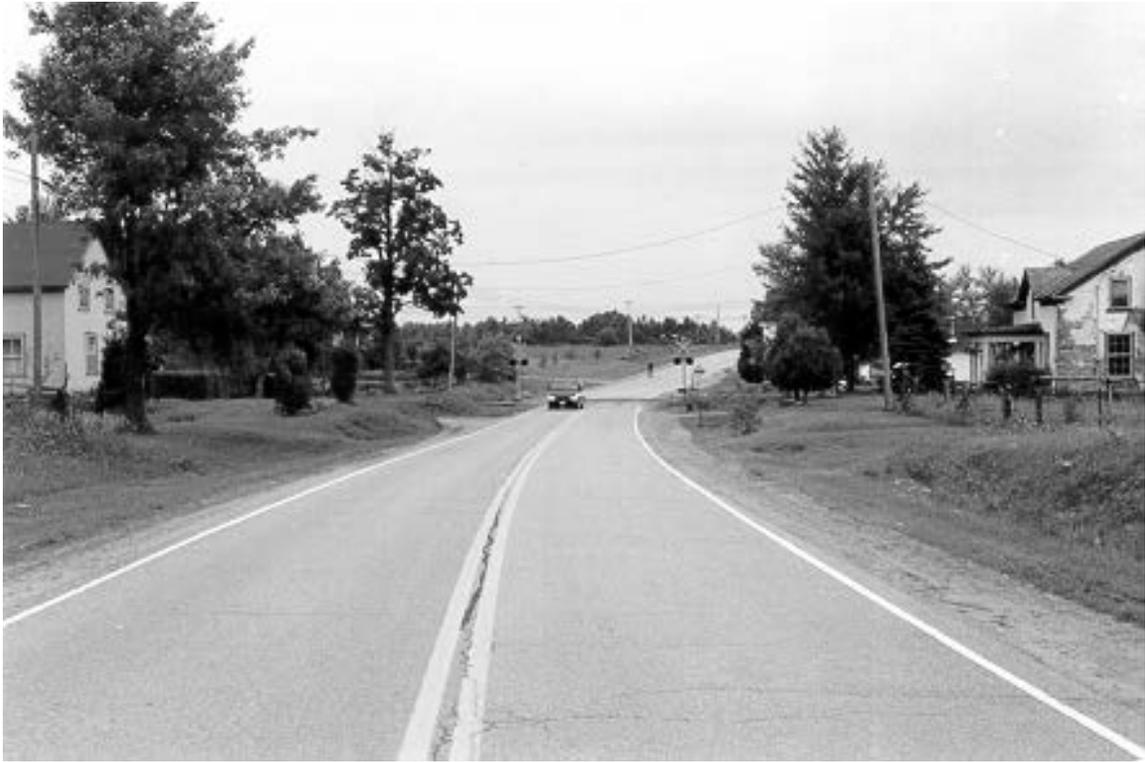
La route de comté 28 est une route asphaltée à deux voies sur laquelle la limite de vitesse est de 80 km/h. Le passage à niveau est équipé de feux clignotants et d'une cloche. La route croise le passage à niveau à un angle proche de la perpendiculaire, et est en pente de part et d'autre du passage à niveau (une pente d'environ 3 p. 100 à partir de l'est et de 3,5 p. 100 à partir de l'ouest). Pour un automobiliste qui arrive au passage à niveau à partir de l'ouest, la route décrit une légère courbe vers le sud sur une distance de 310 m.

Les distances de visibilité dans tous les quadrants étaient faibles en raison des obstacles attribuables à des débris de roche, à la végétation, et à des maisons privées. Si un véhicule aborde le passage à niveau en provenance de l'ouest, il doit s'approcher à 6 m (20 pieds) de la voie pour que son conducteur puisse apercevoir la voie ferrée sur une distance de 244 m (environ 800 pieds) vers le sud. À plus de 6 m de la voie, la vue est complètement bloquée. En moyenne, 500 véhicules passent à cet endroit chaque jour, ce que le ministère des Transports de l'Ontario (MTO) considère comme étant un débit de circulation faible. L'horaire des trains de voyageurs varie d'une journée à l'autre. Le samedi 5 juin, six trains de voyageurs devaient circuler sur le passage à niveau. Du dimanche au vendredi, deux trains de marchandises passent chaque jour à cet endroit. L'indicateur ne signale aucun train de marchandises le samedi.
