RAPPORT D'ENQUÊTE SUR UN ACCIDENT FERROVIAIRE
R99T0256

DÉRAILLEMENT

CANADIEN NATIONAL
TRAIN DE MARCHANDISES NUMÉRO M304-41-21
POINT MILLIAIRE 202,98, SUBDIVISION BALA
PRÈS DE BRITT (ONTARIO)
23 SEPTEMBRE 1999

Rapport numéro R99T0256

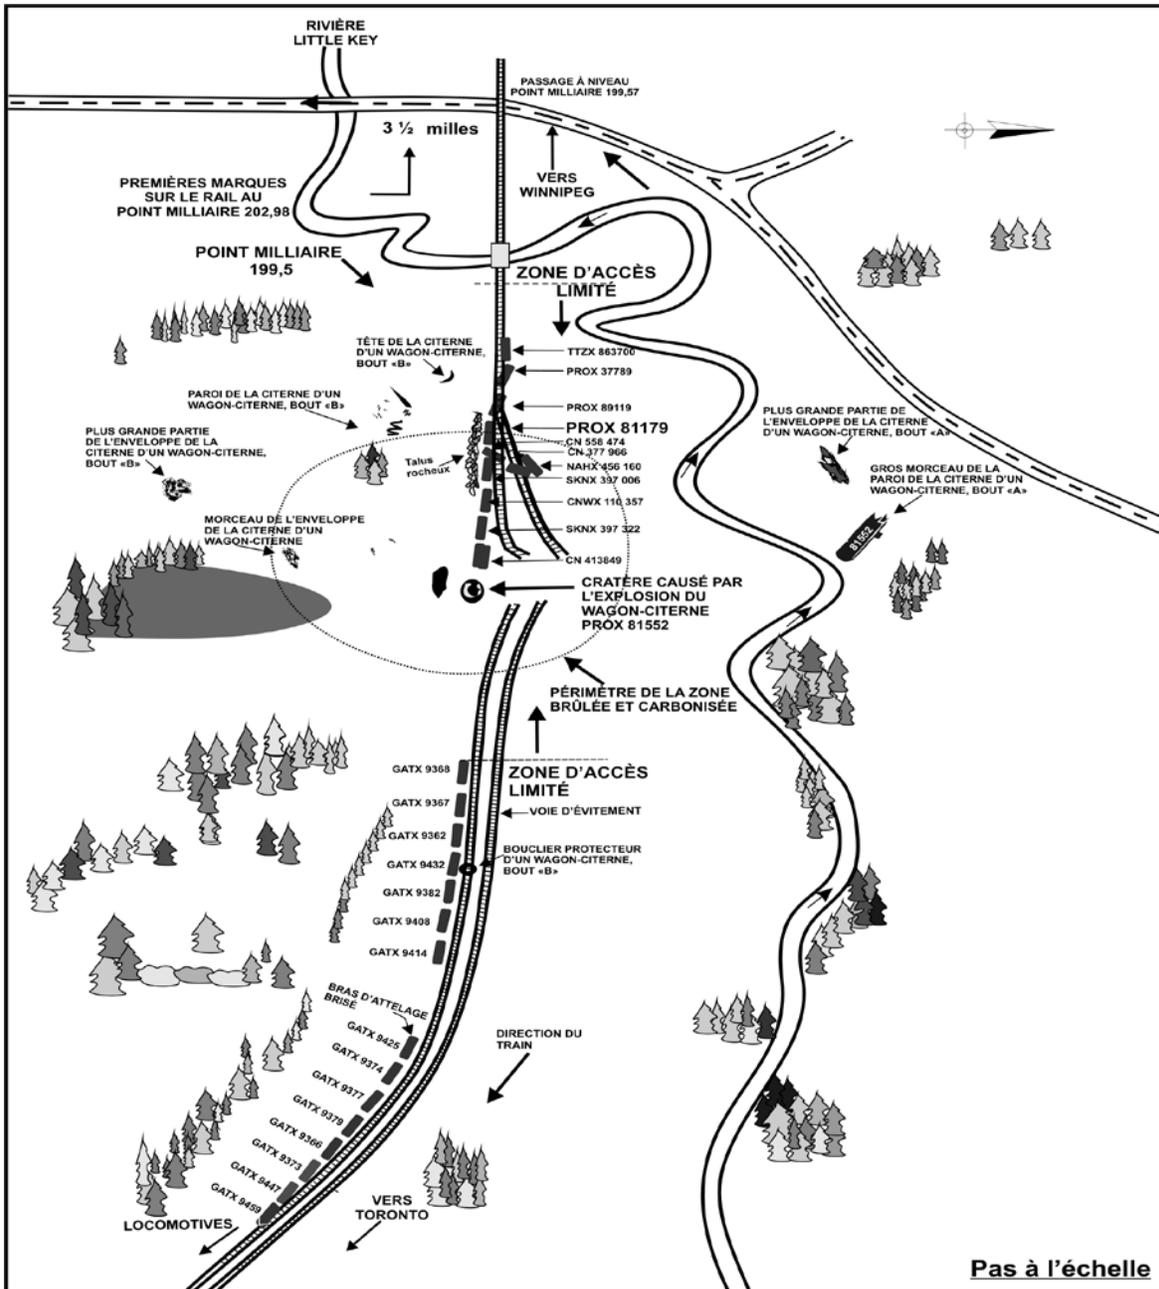
Le chef de train et un employé d'entretien de la voie (membre d'une équipe de travaux dont les voitures-logements sont sur une voie de garage de la voie d'évitement de Mowat) partent à bord d'un camion et se rendent à une route d'accès adjacente vers l'arrière du train, où ils voient de la fumée et des flammes. Environ une demi-heure après le déraillement, ils entendent une forte explosion et, simultanément, le CCF posté à Toronto constate la perte du signal du système de contrôle centralisé de la circulation à partir d'Ardbeg (Ontario), en direction de Capreol (Ontario) au nord. Un agent de l'OPP sur place signale que l'explosion s'est produite à 13 h 48. Un autre employé d'entretien de la voie du CN se rappelle avoir entendu deux explosions, vers 13 h 20 et 13 h 45. L'examen détaillé des lieux après l'accident révèle que le wagon-citerne de GPL (PROX 81552) a explosé. Des morceaux de la paroi de la citerne et de l'enveloppe de la citerne ont été projetés dans toutes les directions. Les pièces plus grosses des wagons-citernes démolis sont indiquées dans le schéma du lieu du déraillement, à la figure 2.

Le feu de GPL et la rupture violente de la citerne qui a suivi ont creusé dans l'emprise un cratère mesurant environ 2 m de profondeur, 3 m de largeur et 15 m de longueur, et ont détruit la plate-forme de la voie et altéré le sol et les autres matériaux voisins. Un wagon couvert qui se trouvait immédiatement à l'ouest de la citerne de GPL a été écrasé et tordu à 90 degrés. La voie principale et la voie d'évitement adjacente ont été repoussées latéralement et ont été détruites. Des débris de wagons démolis se sont retrouvés un peu partout sur le lieu du déraillement. Les

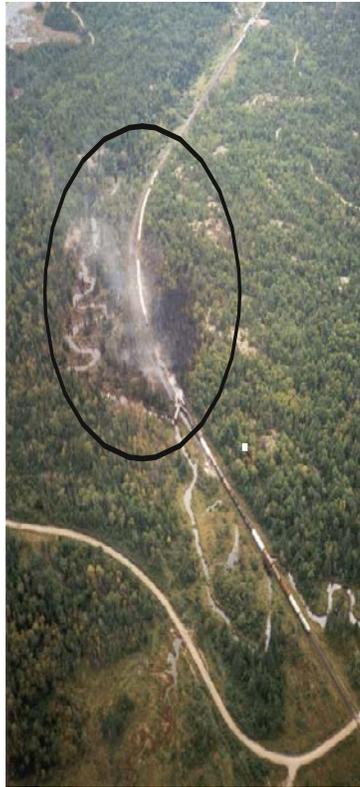
arbres et le sol des environs ont été noircis par le feu dans un rayon d'environ 200 pieds. Les photographies aériennes montrent l'effet que la conflagration et la fuite de produits chimiques qui a suivie ont eu sur la végétation environnante (voir la figure 3).

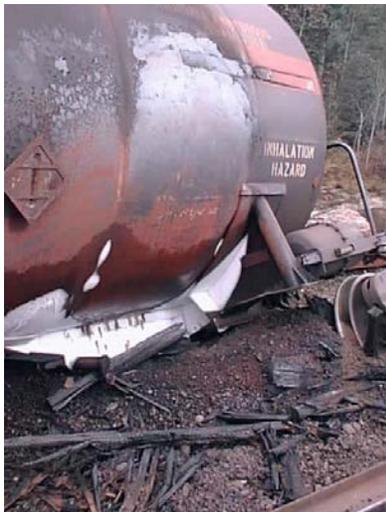
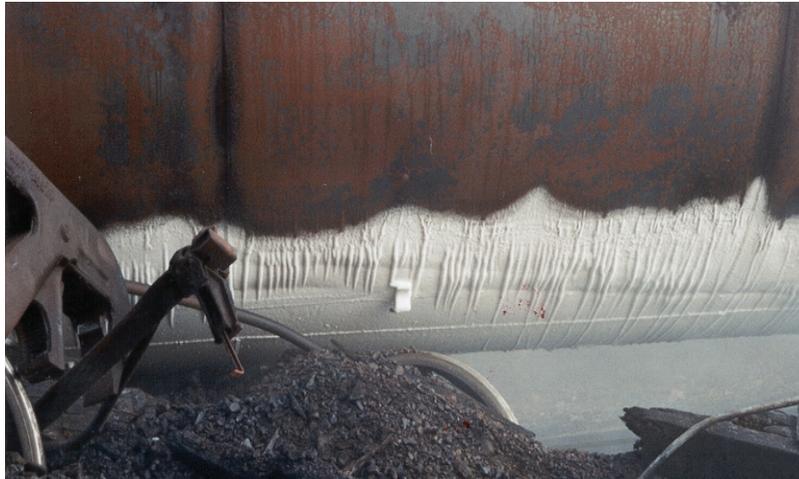
L'enveloppe du wagon d'ammoniac PROX 81179 a été fortement noircie par le feu. À l'exception d'une quantité résiduelle (fond de réservoir) de produit réfrigéré, le wagon a perdu la plus grande partie de son contenu dans les huit heures qui ont suivi le déraillement. La plus grande partie de l'ammoniac s'est consumée plutôt que de former un nuage de gaz. Les figures 4, 5 et 6 montrent une partie des dommages causés par le feu à l'extérieur de la citerne ainsi que le givre formé par le fond de réservoir de produit réfrigéré. Douze heures après le déraillement, il restait environ 10 pouces de produit dans le wagon-citerne, comme le montre la ligne de givre. Le givrage était plus prononcé près des berces de citerne du wagon, étant donné que la conductibilité thermique est plus grande dans cette zone.

Après une analyse plus poussée des circonstances du déraillement, on a constaté que le wagon PROX 81179 n'était pas complètement vide et qu'il contenait une quantité résiduelle de produit. Le liquide a ballotté et s'est écoulé par le trou quand on a remis le wagon sur les rails, et il a déplacé l'obturateur magnétique temporaire, ce qui a obligé à utiliser un produit d'étanchéité à base de silicone pour fixer de nouveau l'obturateur.

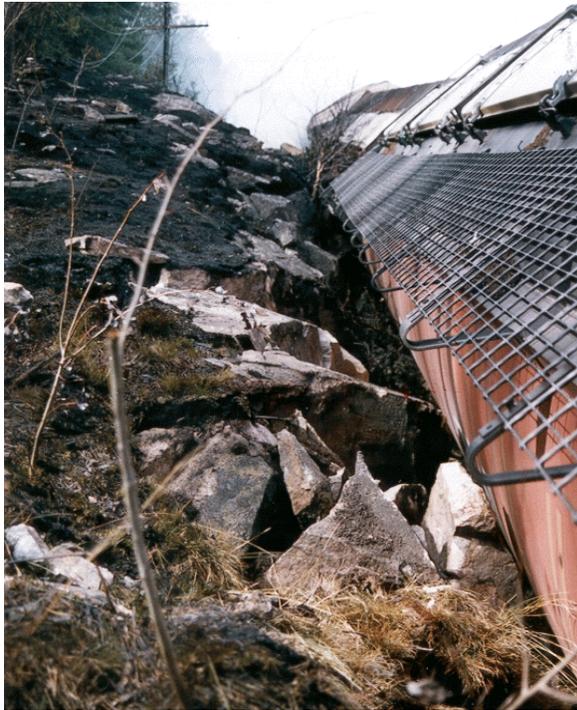
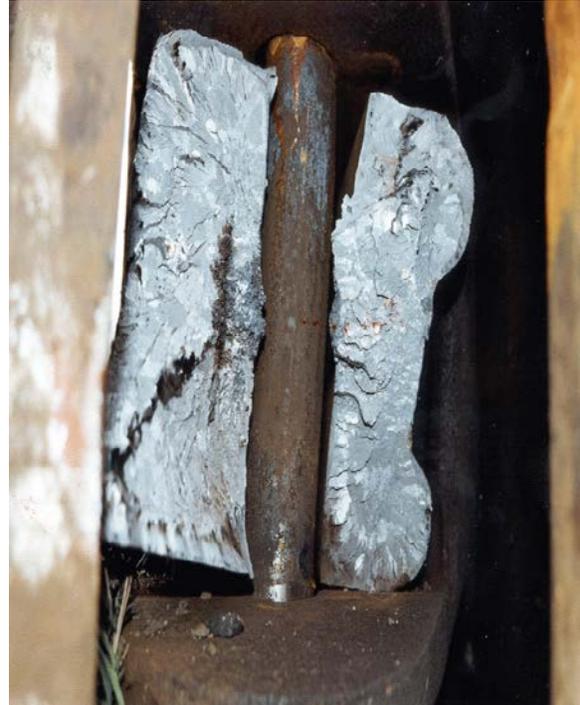
Un autre incendie a brûlé à la hauteur du wagon PROX 81552, contenant du GPL, qui se trouvait huit wagons devant le wagon PROX 81179. Le wagon PROX 81552 était à côté du wagon-citerne vide (purgé et nettoyé), n° GATX 9368. Ce dernier s'est renversé lors du déraillement, de même que le wagon PROX 81552. Les deux wagons ont ensuite raclé un talus rocheux anguleux le long de l'emprise (voir la figure 8). Des rainures et des marques de frottement ont été relevées sur le côté droit du wagon GATX 9368. Des marques longitudinales indiquent que le train avançait encore pendant que le wagon GATX 9368 et le wagon PROX 81552 se sont arrêtés contre le talus rocheux. Les forces longitudinales extrêmes qui s'exerçaient dans le train ont soulevé et fait dérailler les 15 wagons-citernes vides qui étaient immédiatement devant le talus rocheux (déraillement vers l'intérieur de la courbe, un phénomène désigné en anglais par le nom stringlining) et ont causé la rupture d'un bras d'attelage du wagon GATX 9425, lequel se trouvait huit wagons devant le wagon PROX 81552 (voir la figure 9).

Le wagon PROX 81552 a fini par exploser. Deux des wagons placés entre le wagon PROX 81552 (chargé de GPL) et l'autre wagon incendié, soit le wagon PROX 81179 (chargé d'ammoniac anhydre) n'ont pas été endommagés par le feu, ce qui indique qu'il y a eu deux incendies distincts.

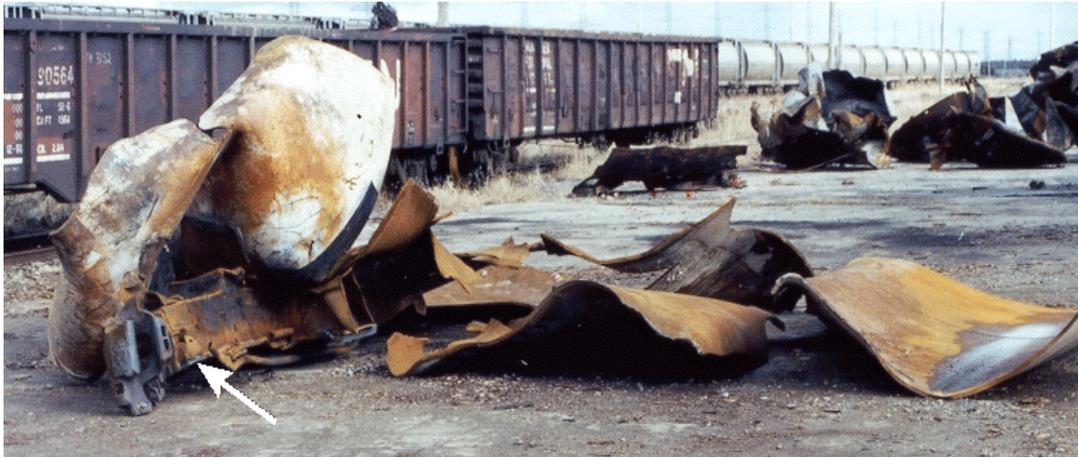
La partie principale du bout « B » du wagon, y compris la tête et une portion d'environ 16,5 pieds (5 m) de la paroi, a été retrouvée du côté opposé de l'emprise ferroviaire. Des arbres de 60 pieds (18 m) de hauteur qui entouraient cet endroit n'ont pas été touchés par la chute de la citerne, ce qui indique que la citerne est tombée

à cet endroit à partir d'une altitude beaucoup plus élevée. Cette section de la citerne faisait face à l'est au moment de la détonation, mais elle a été retrouvée à environ 340 pieds (104 m) au sud-ouest de son point d'origine. Le morceau était à une cinquantaine de pieds (15 m) de l'emprise et à environ 92 pieds (28 m) du rail le plus rapproché. La partie cylindrique de la citerne a été repliée sur elle-même, ce qui est un élément caractéristique d'une BLEVE (voir la figure 11). Ce fait indique que la rupture initiale s'est faite dans le sens longitudinal, et qu'elle a été suivie d'une rupture circonférentielle. L'autre moitié de la tête du bout « B » se trouvait sur l'emprise près d'une guérite abritant des câbles de fibre optique, à environ 335 pieds (102 m) à l'ouest du point de détonation.

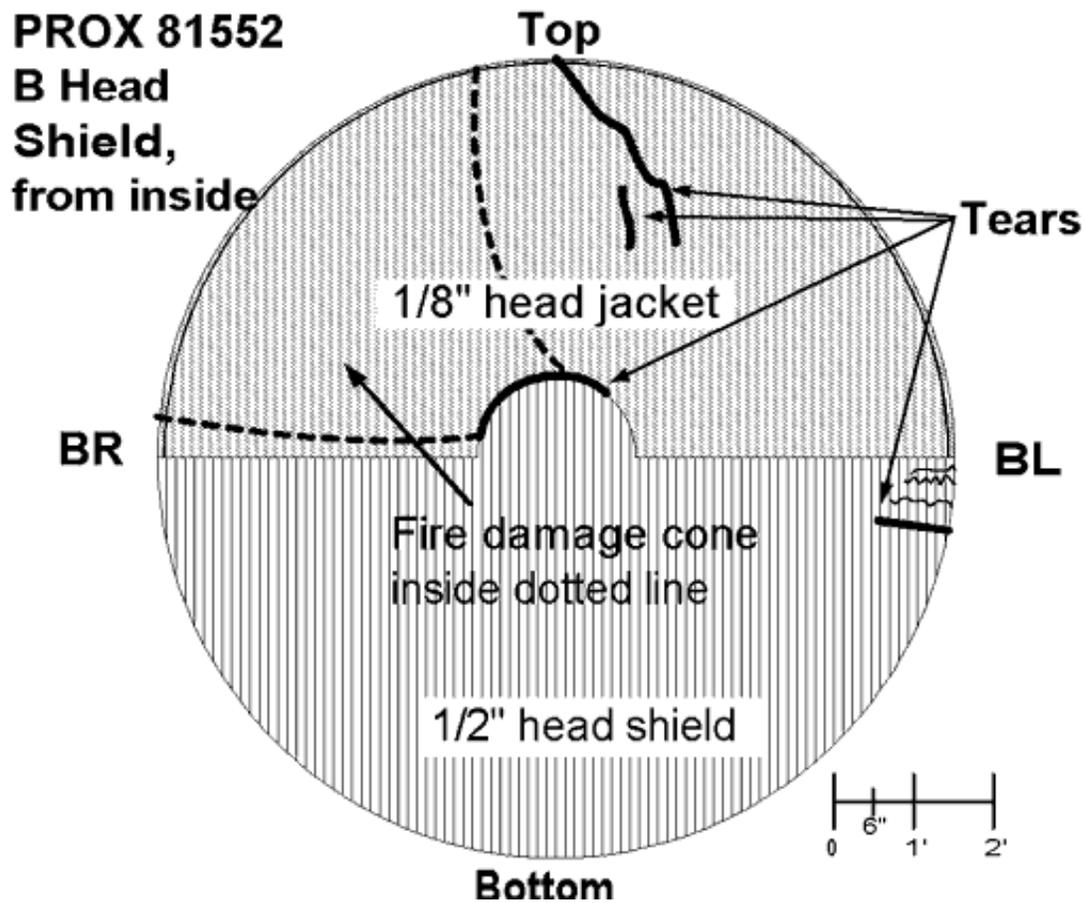
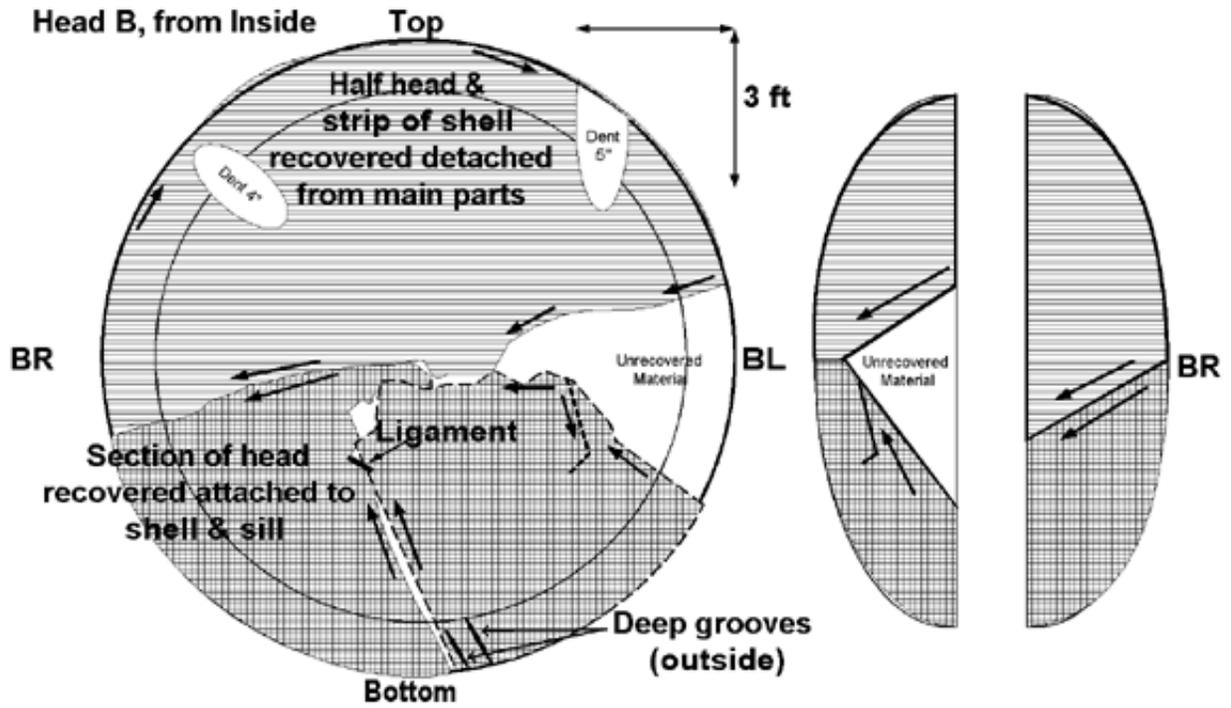
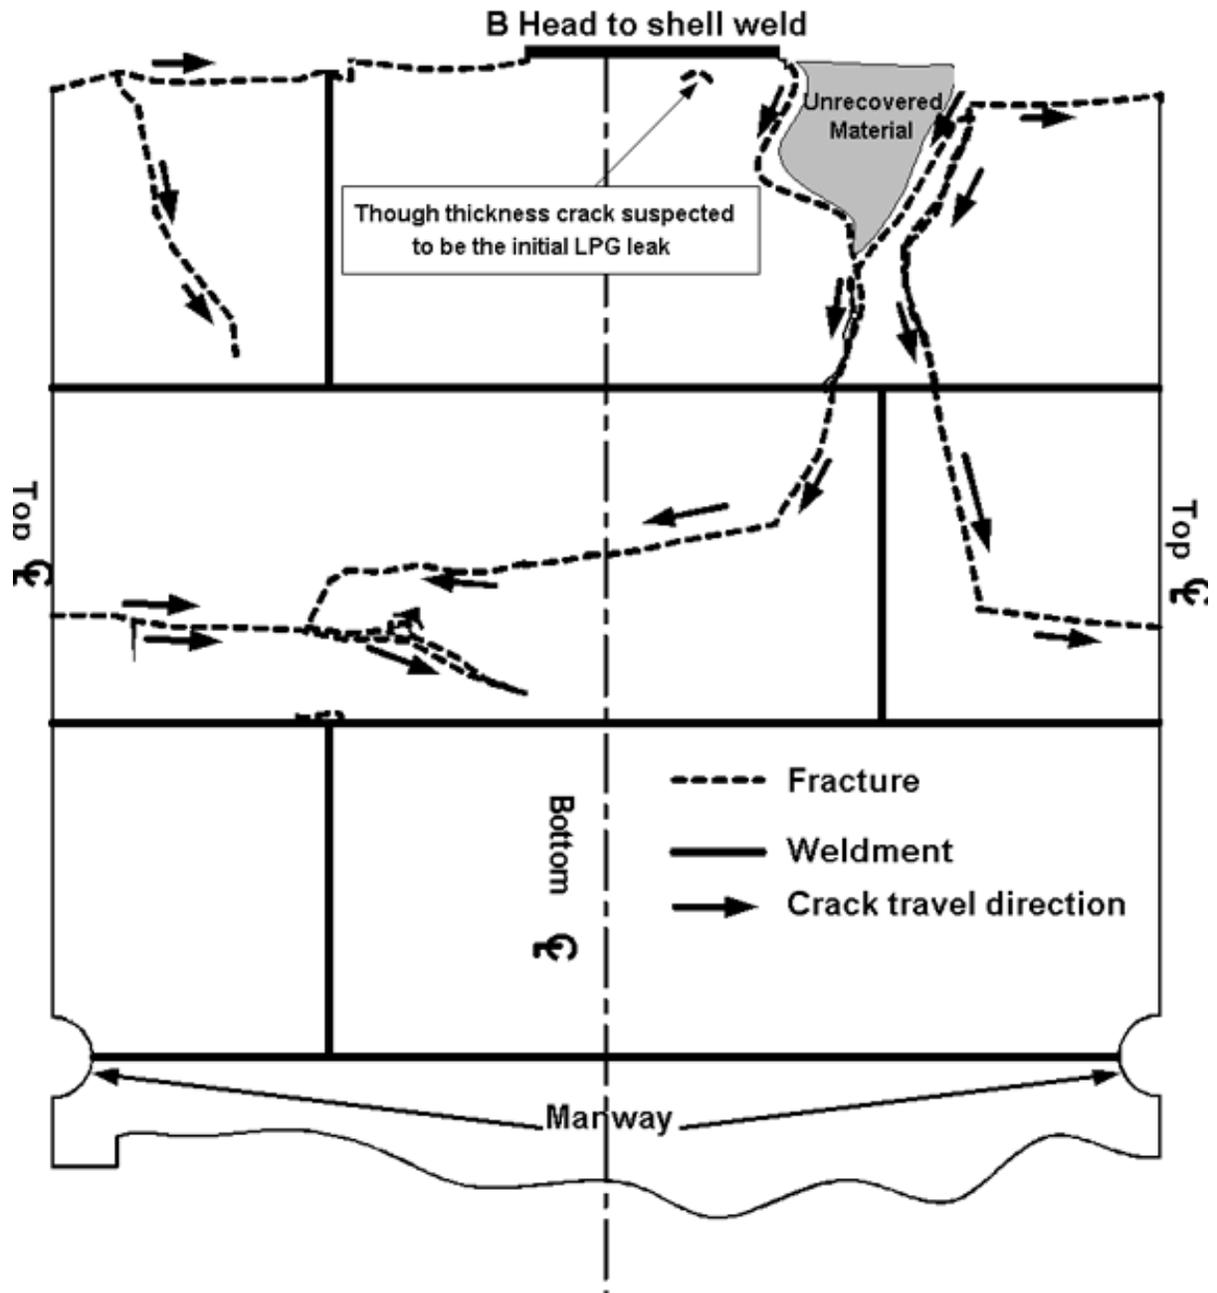
Annexe A — Schémas montrant les emplacements des principales ruptures du wagon-citerne PROX 81552

Le wagon PROX 81552 a explosé en six morceaux principaux, lesquels entouraient le cratère creusé par l'explosion. (La figure 2 montre l'endroit où l'on a trouvé les principaux morceaux du wagon de GPL rompu, et l'annexe A montre les ruptures du wagon-citerne qu'on a identifiées.) Une portion majeure du wagon a heurté le wagon couvert CN 413849, comme l'indiquent les dommages causés par l'impact à ce wagon (voir la figure 10). Le wagon a ensuite foncé à travers les arbres, fauchant sur son passage des petits arbres et des arbustes. Il a traversé un ruisseau et a heurté une paroi rocheuse verticale, et son récipient sous pression s'est arrêté à cet endroit, brisé en plusieurs morceaux, à environ 300 pieds (91 m) du point de détonation. Le bout ouvert du récipient montrait des dommages causés par le feu dû à la combustion du reste du GPL contenu dans le wagon. En tenant compte de la longueur du wagon et du fait qu'il était tourné vers l'ouest avant de virer au nord et qu'il s'est retrouvé à 180 degrés par rapport à sa direction originale, la distance totale parcourue par le bout ouvert du wagon a été supérieure à 400 pieds (122 m).

- La rupture du wagon PROX 81552, chargé de GPL, a été causée par ce qu'on appelle une BLEVE (explosion de vapeur en expansion à partir de liquide en ébullition). Une petite section de la paroi de la citerne du wagon-citerne, dans laquelle la BLEVE s'est amorcée, n'a pas été récupérée.

soudure entre la longrine et la plaque ne se soit pas brisée de façon nette a probablement causé l'apparition d'une fissure dans la partie inférieure de la paroi de citerne, au bout « B ». Le produit s'est échappé par cette fissure, ce qui a occasionné l'incendie et la BLEVE qui a suivi.
