RAPPORT D'ENQUÊTE SUR UN ACCIDENT FERROVIAIRE
R99W0231

DÉRAILLEMENT ET COLLISION

CHEMIN DE FER CANADIEN PACIFIQUE
TRAIN NUMÉRO 472-30
ET TRAIN NUMÉRO 471-30
POINT MILLIAIRE 42,4, SUBDIVISION CARBERRY
PRÈS DE POPLAR POINT (MANITOBA)
1^{er} NOVEMBRE 1999

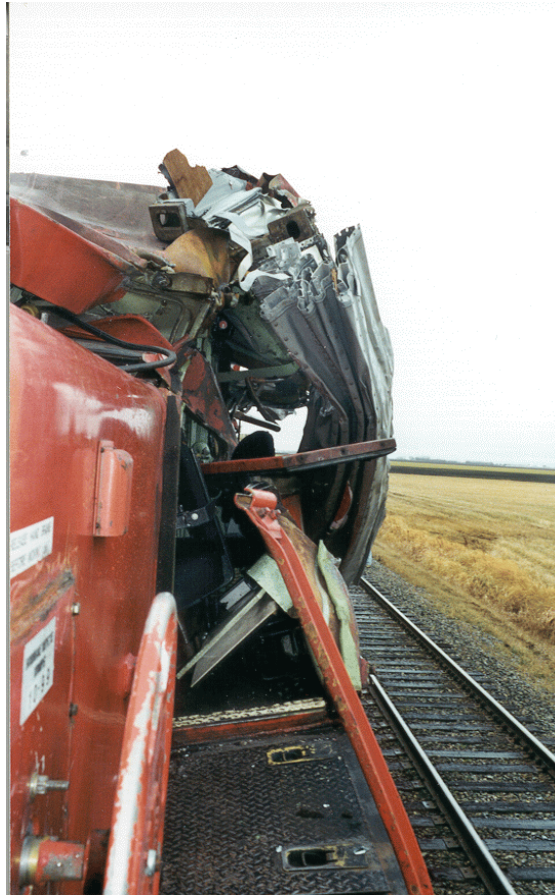
Les trois locomotives SD-40-2 du train 472 ont subi des dommages importants, mais ne sont pas sorties des rails. Le côté où était placé le chef de train sur la locomotive de tête du train 472, CP 5921, a été éventré et la paroi métallique a été arrachée sur toute la longueur de la cabine de la locomotive. Le pare-brise et les fenêtres latérales de la locomotive ont été brisés et le toit de la cabine de la locomotive a été enfoncé vers l'intérieur. La porte avant du côté du chef de train a été projetée sur le fauteuil du chef de train (voir la figure 1).

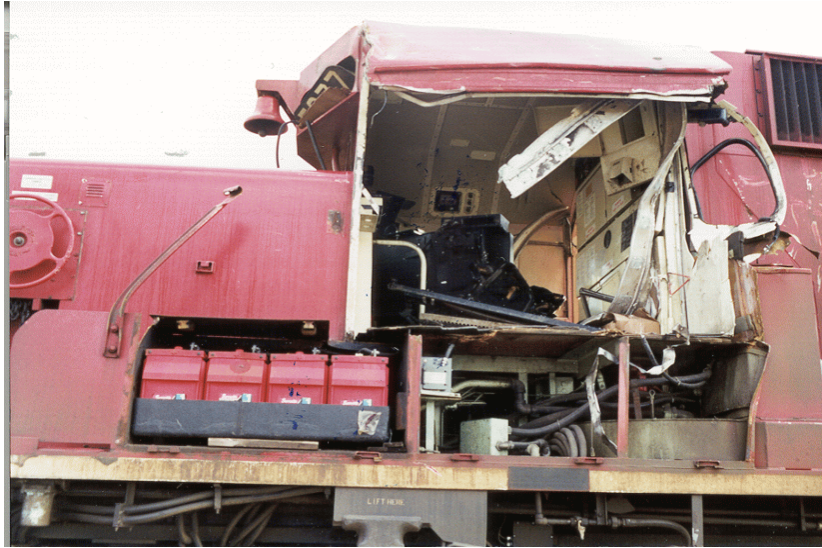
La deuxième locomotive du train 472, CP 5877, a aussi été éventrée du côté du chef de train et la paroi métallique a été retroussée vers l'arrière, exposant les batteries et l'intérieur de la cabine de la locomotive (voir la figure 2). Le fauteuil du chef de train a été arraché de ses fixations et on l'a retrouvé à environ 400 pieds de la locomotive, reposant sur le ballast entre les deux voies principales.

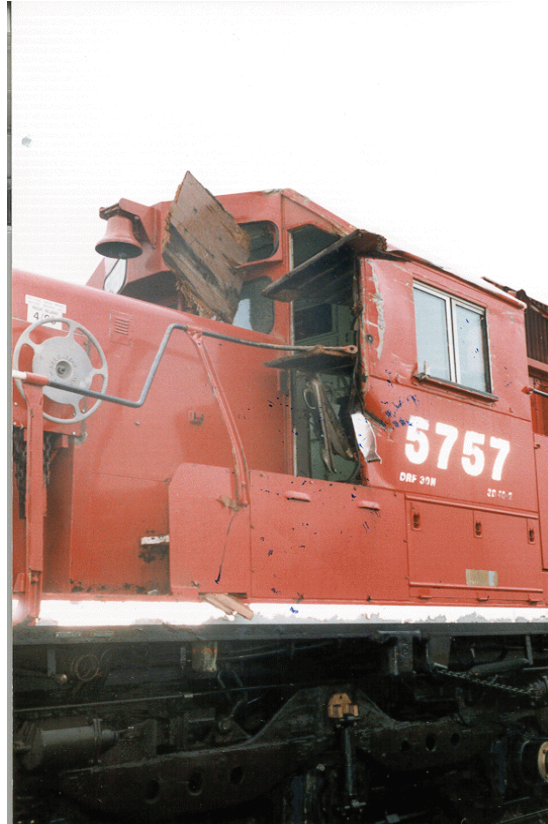
La cabine de commande de la troisième locomotive du train 472, CP 5757, a été enfoncée au niveau du pare-brise et de la porte du côté du chef de train par de grosses esquilles de contreplaqué qui se sont détachées des conteneurs quand ceux-ci se sont brisés au contact avec la troisième locomotive (voir la figure 3).
