Transportation Safety Board
of Canada

RAPPORT D'ENQUÊTE SUR DES PROBLÈMES DE SÉCURITÉ

SII R05-01

ANALYSE DE DÉRAILLEMENTS SURVENUS SUR DES VOIES PRINCIPALES DE DEUXIÈME CATÉGORIE ET DES RELATIONS ENTRE CES DÉRAILLEMENTS ET LE TRAFIC DE VRAC

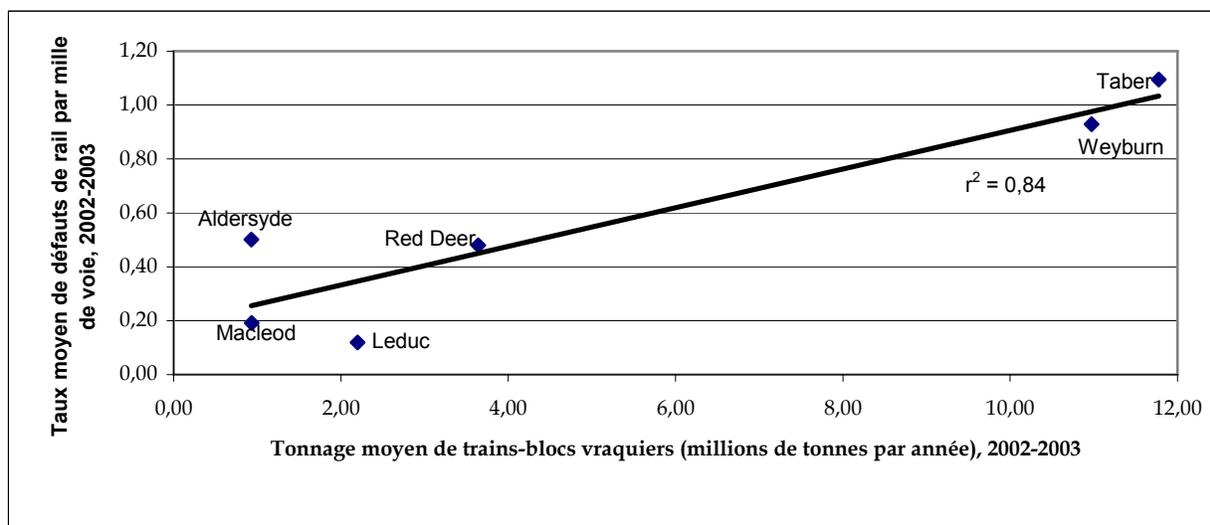
Figure 3. Relations entre le taux de défauts de rail et le tonnage de trains-blocs vraciers dans les six subdivisions de l'ouest du CFCP

On a relevé une corrélation significative entre le tonnage constitué de trains-blocs vraciers et le taux de défauts de rail par mille de voie ($r = 0,92$, $p < 0,05$), ce qui indique que 84 % de l'écart dans le nombre de défauts de rail est dû au tonnage de trains-blocs vraciers, comme le montrent le Tableau 3 et la Figure 3. Cela signifie qu'il y a une relation directe évidente entre le taux global de défauts de rail et le tonnage annuel de trains-blocs vraciers, si l'on prend en compte les six subdivisions qui répondent aux critères de sélection.

La corrélation entre le tonnage global et le taux de défauts de rail par mille de voie n'était pas statistiquement significative. De plus, on n'a pas signalé une corrélation statistiquement significative entre le taux de défauts de rail par mille de voie et l'IRS.

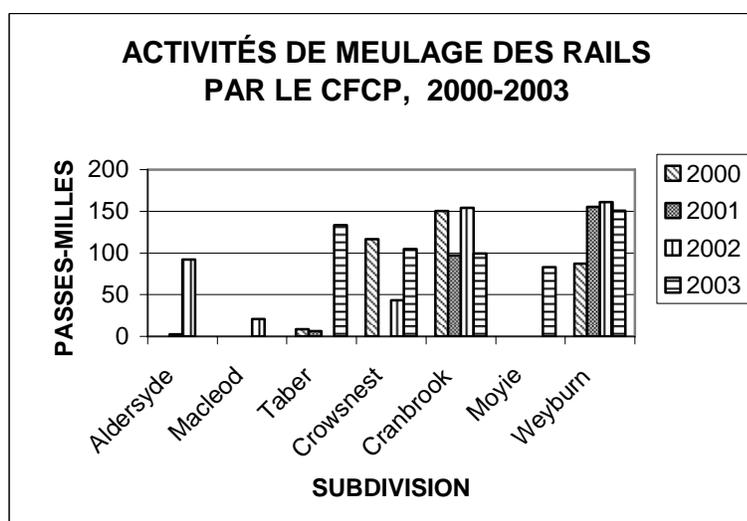
Figure 4. Activités de meulage dans les subdivisions sélectionnées du CFCP, de 2000 à 2003

Ces dernières années, des travaux de meulage ont été exécutés dans toutes les subdivisions qui font l'objet de la présente enquête (voir la Figure 4). Comme il s'agissait de voies principales de deuxième catégorie, on a fait un meulage correctif, lequel a été exécuté en passes multiples et moins fréquentes. Le temps qui s'écoule entre les travaux de meulage correctif peut faire en sorte que des défauts apparaissent à la surface et se propagent, ce qui fait qu'un nombre accru de défauts de rail peuvent passer inaperçus.
