DIRECTION DES SERVICES À L'APPUI DES OPÉRATIONS
RAPPORT DU LABORATOIRE D'INGÉNIERIE

LP187/2013

Analyse des efforts de freinage

Montreal, Maine & Atlantic Railway Train, MMA-002

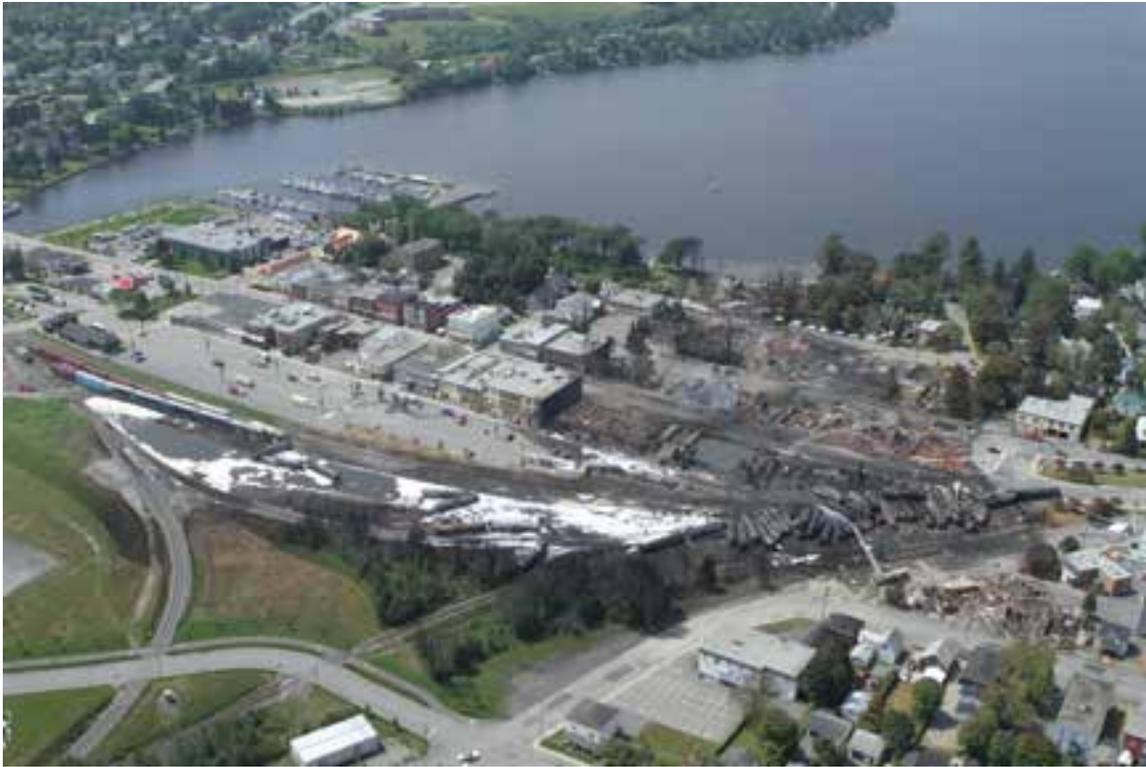
Figure 1: Vue aérienne du site du déraillement

1.1.3 Le wagon couvert tampon déraillé a heurté une coupe de wagons stationnée sur la voie d'évitement. Les 8 wagons-citernes qui suivaient se sont dispersés dans des positions séparées de mise en portefeuille. Les 2 wagons-citernes suivants reposaient dans le sens de la voie d'évitement, sur le branchement, en avant de l'empilement principal en portefeuille constitué du reste des wagons-citernes déraillés, théâtre de l'incendie et des explosions. Les 9 derniers wagons du train restèrent sur les rails; le mécanicien de la locomotive et des intervenants d'urgence les ont dételés et éloignés du site du déraillement et de l'incendie. La figure 1 présente une vue aérienne du site de l'accident.

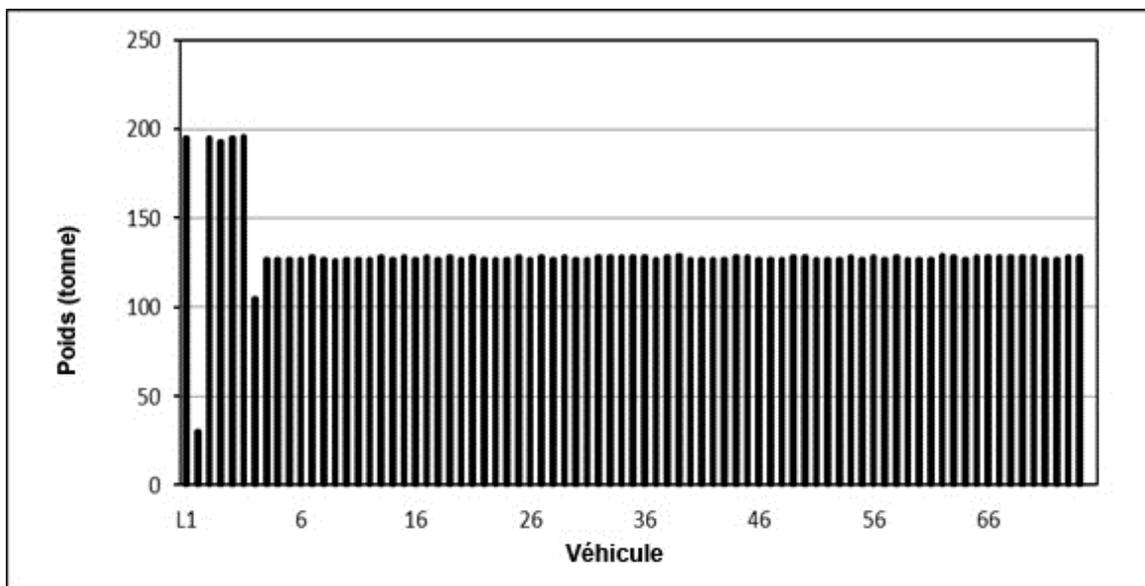
Figure 2: Profil du tonnage du train

1.2.1 Le train MMA-02 se composait de 5 locomotives, de 1 fourgon VB-1 pour la commande à distance, de 1 wagon couvert chargé utilisé comme tampon et de 72 wagons-citernes de pétrole brut. Le train pesait 10 287 tonnes et mesurait 4 701 pieds de longueur. Le profil de tonnage du train est représenté à la figure 2.

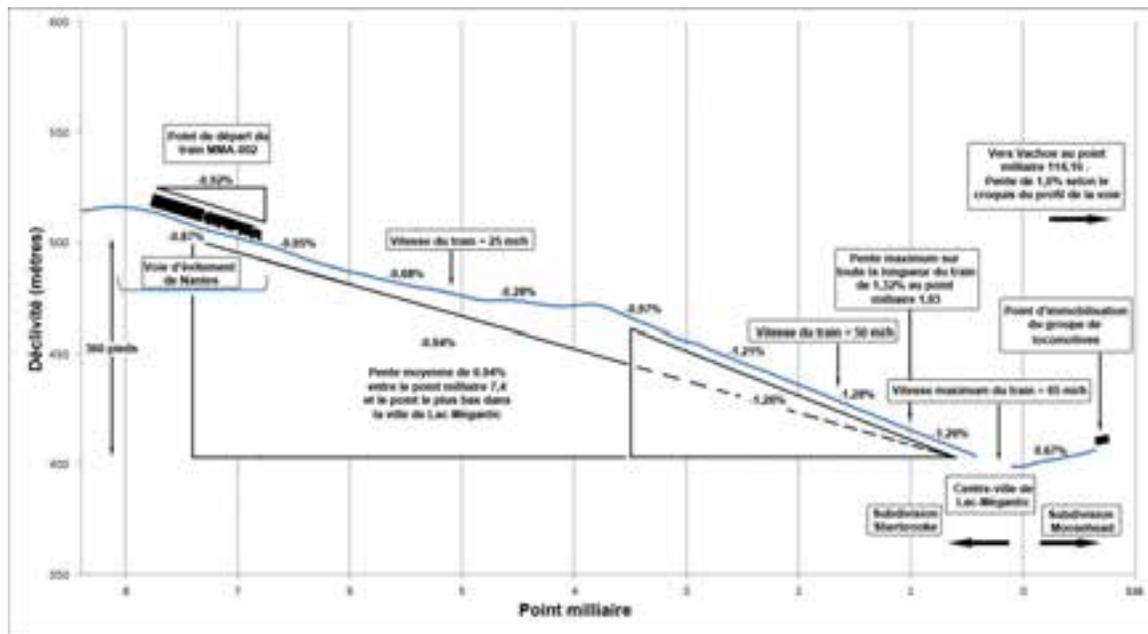
Figure 3: Déclivité et élévation entre Nantes et Mégantic

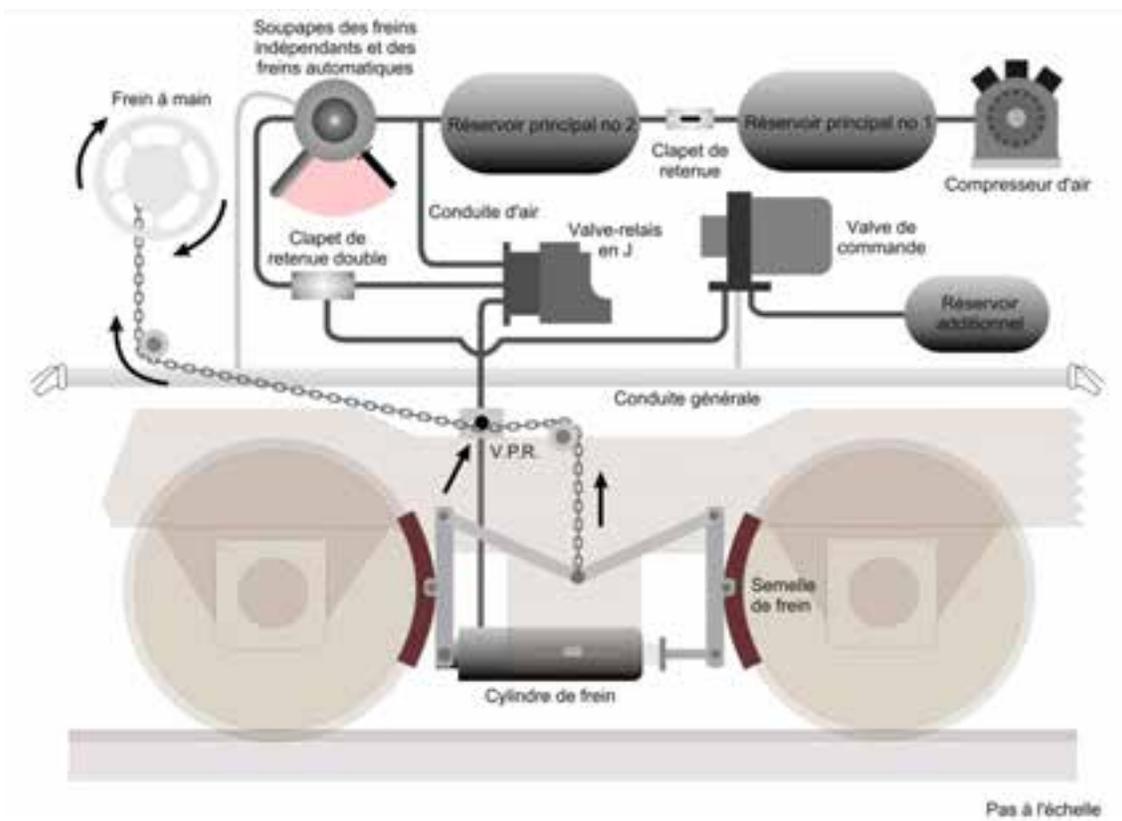
Figure 4: Schéma de la timonerie de frein d'une locomotive

- 2.1.3 Comme le montre la figure 4, chaque locomotive est équipée aussi d'un frein direct qui s'ajoute au système de frein à air du wagon. Ce frein direct, également alimenté en air par le réservoir principal, n'est utilisé que sur les locomotives. Le frein direct est commandé par le robinet de frein direct situé sur le poste de conduite. Ce système de freinage n'est généralement pas utilisé au cours de la marche d'un train; il sert principalement de frein de stationnement. Quand le frein direct est serré, il injecte dans le cylindre de frein une pression d'air pouvant atteindre 75 lb/po² environ, qui entraîne alors l'application des semelles de frein contre les roues de la locomotive.

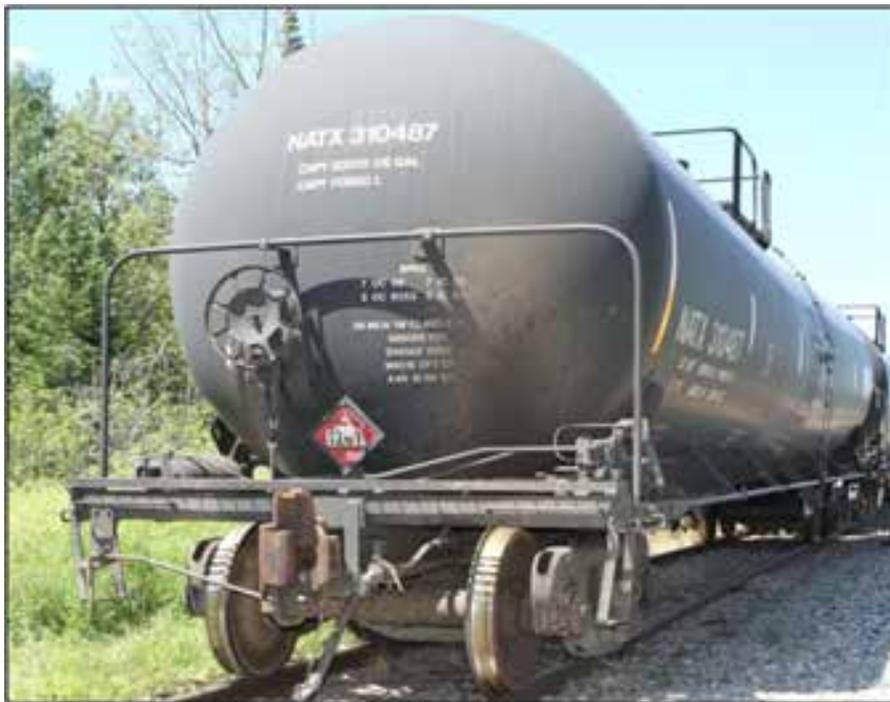
Figure 5: Frein à main d'un wagon-citerne

2.2.1 Toutes les locomotives et le matériel remorqué sont équipés d'un frein à main, dispositif mécanique permettant d'appliquer les semelles de frein contre la table de roulement des roues pour empêcher celles-ci de bouger ou pour retarder leur mouvement (figure 5). Parmi les composants d'un frein à main se trouve, reliée à la timonerie de frein, une chaîne qui applique les semelles de frein sur le matériel une fois qu'elle est tendue.

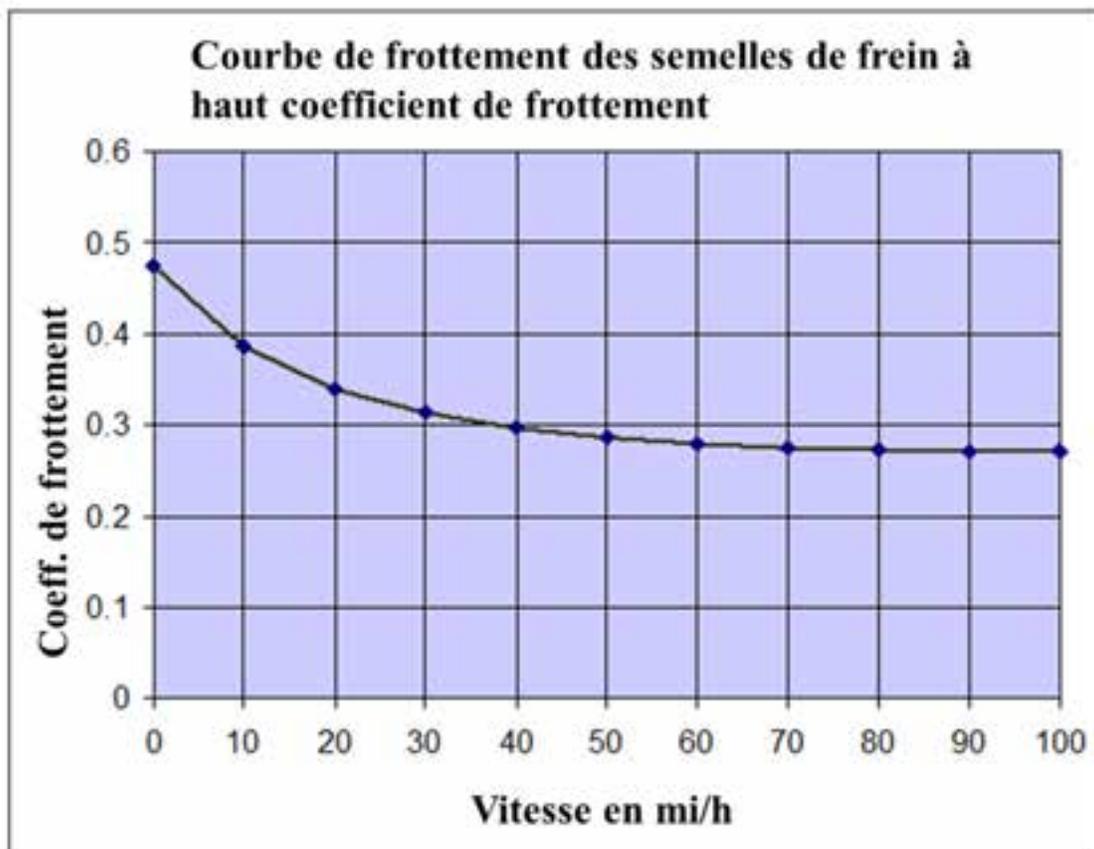
Figure 6: Coefficient de frottement de semelles de frein propres neuves

3.1.5 Le coefficient de frottement entre la table de roulement des roues et les semelles de frein est lié à l'état des surfaces en contact et à la vitesse. La figure 6 représente une courbe expérimentale du frottement et de la vitesse. Dans des conditions normales, le coefficient de frottement moyen est d'environ 0,315 pour une plage de vitesses allant de 0 à 100 mi/h. Selon l'expérience tirée des essais effectués par Wabtec, on se sert normalement du coefficient de frottement moyen

de 0,38 pour évaluer l'effort retardateur à l'état stationnaire à partir de l'essai de l'effort aux semelles de frein.

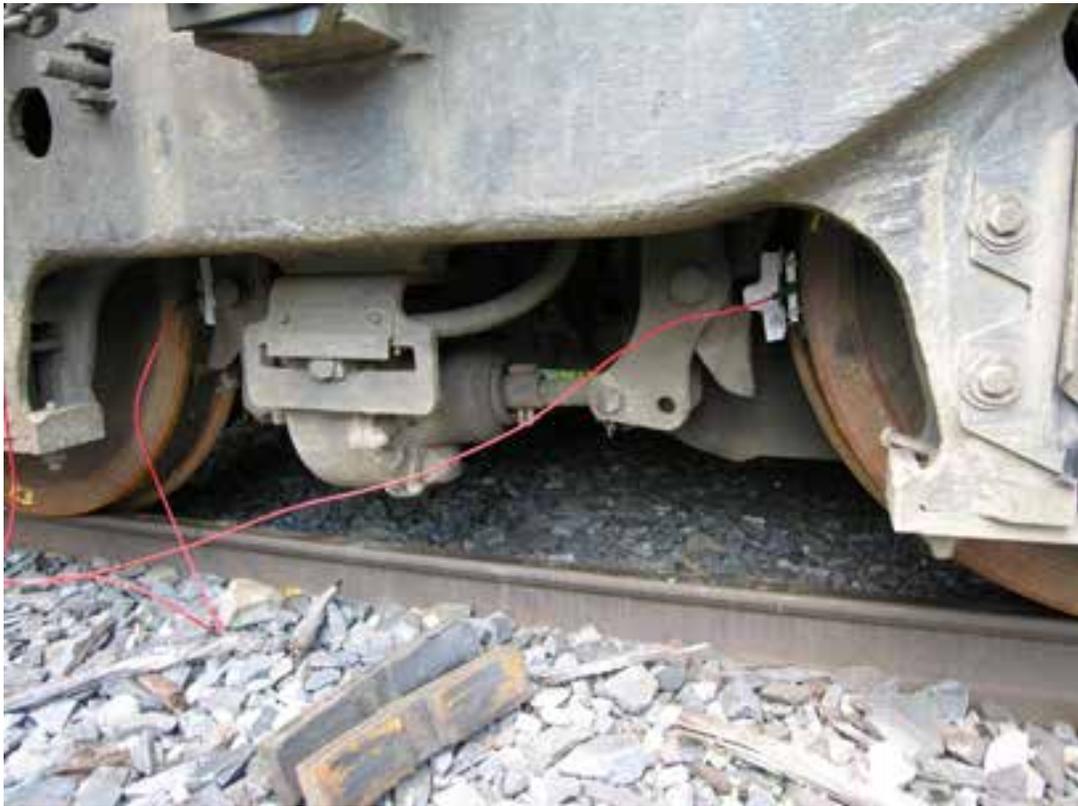
Figure 7: Capteurs Smart Shoe

- 3.1.7 Une trousse d'essai Smart Shoe comprend 4 ou 8 capteurs qui remplacent les semelles de frein et mesurent la force de la pression (effort aux semelles de frein) exercée sur la table de roulement des roues par le piston du cylindre du frein à air ou la chaîne du frein à main. Les capteurs sont reliés à un amplificateur et à un moniteur intégrés (figure 9) qui captent les efforts à la semelle de frein s'exerçant sur chaque roue. On additionne les relevés pour calculer l'effort total aux semelles de frein et le coefficient de freinage sur le véhicule testé.

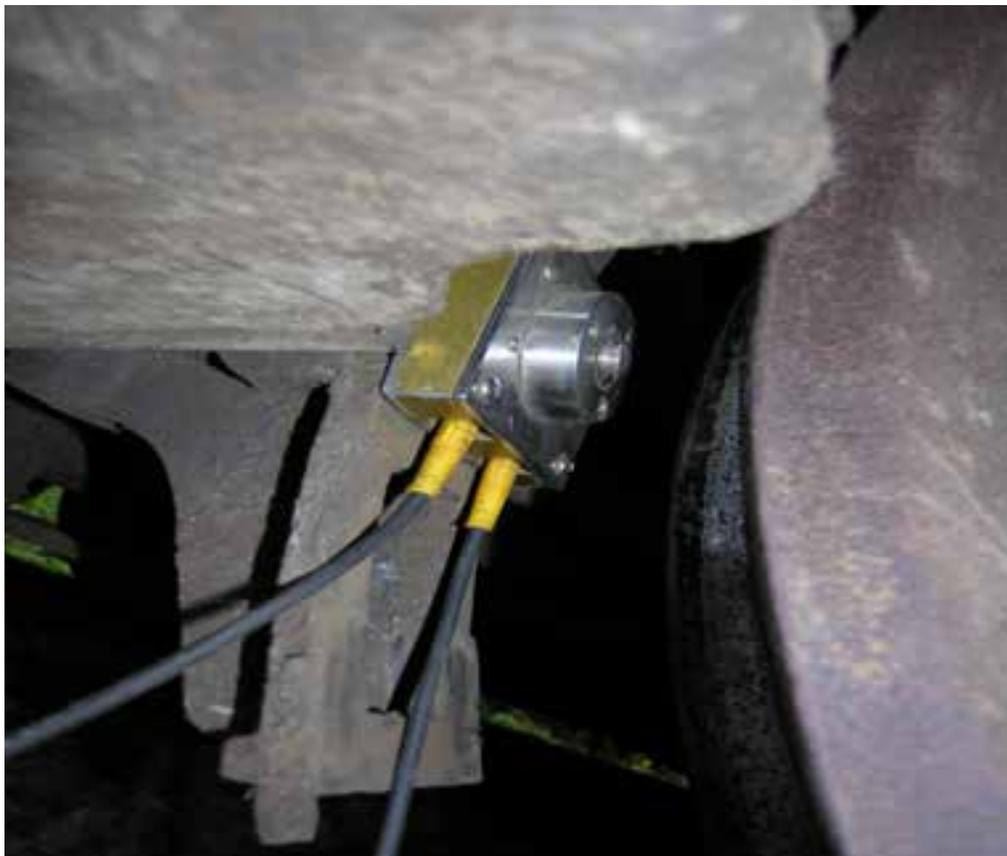
Figure 8: Capteur Jim (Golden) Shoe

- 3.1.6 Les efforts aux semelles de frein sont mesurés à l'aide de trousse de mesure de conception et de fabrication spéciales. Les essais Golden Shoe, Jim Shoe et Smart Shoe sont les plus couramment utilisés sur le marché. Pour les essais effectués dans le cadre de la présente enquête, le BST a utilisé principalement le système d'essai Smart Shoe (figure 7). Sur le fourgon VB-1, on a utilisé une trousse d'essai Jim Shoe, dont la plage de mesures cependant s'est révélée insuffisante pour les essais sur les locomotives et les wagons-citernes. Les systèmes Golden Shoe et Jim Shoe font appel à des capteurs à compression (figure 8), tandis que le système d'essai Smart Shoe utilise des capteurs à jauge réglable mesurant la contrainte de flexion pour améliorer la précision. Le système Smart Shoe peut enregistrer les relevés dans des fichiers textes électroniques.

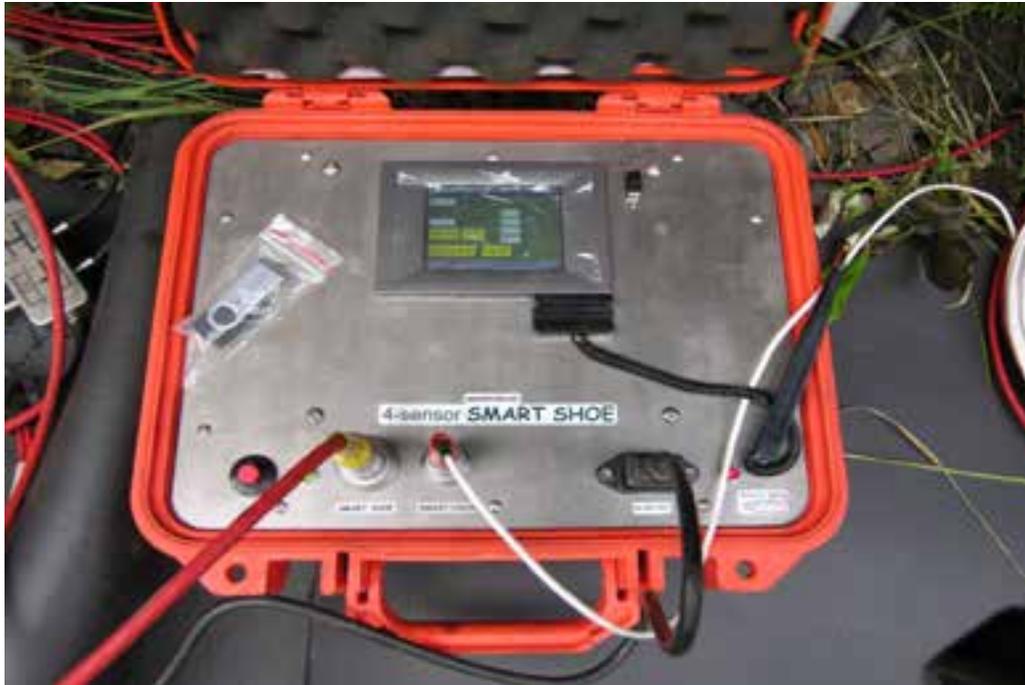
Figure 9: Amplificateur et moniteur intégrés Smart Shoe

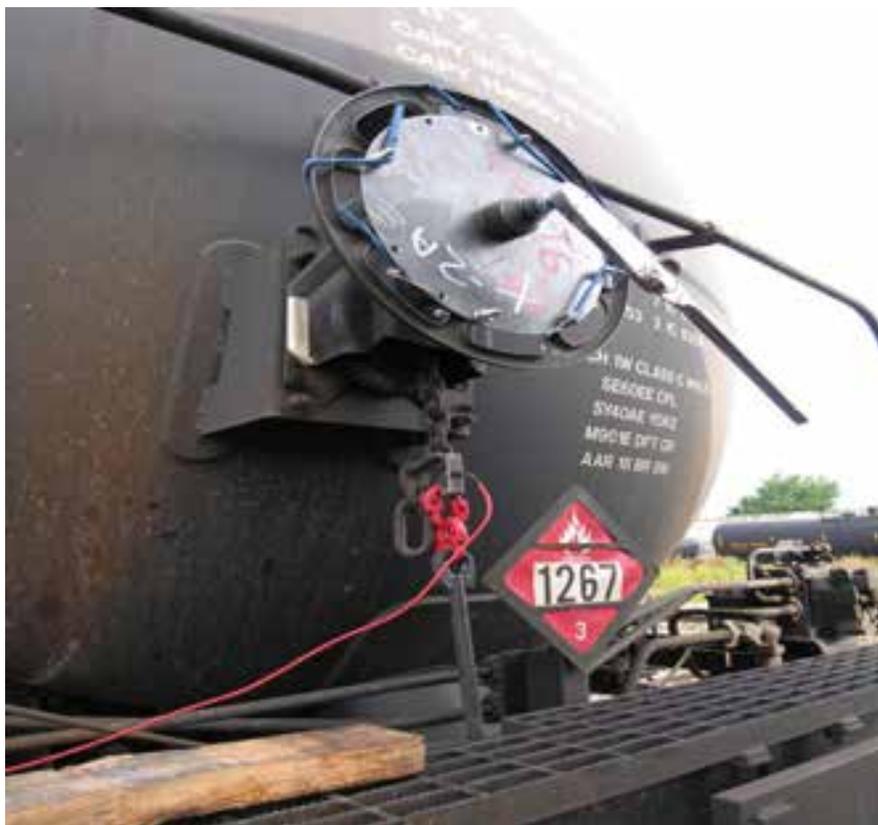
Figure 10: Capteur de tension de chaîne et plagemètre de couples, après leur insertion

- 3.1.8 On insère un capteur pour mesurer l'effort à la chaîne, qui constitue un indice de base dans le cadre de l'essai du frein à main. Simultanément, le couple de serrage exercé sur le volant du frein à main est également mesuré au moyen d'un appareil de mesure de plages (plagemètre), représenté à la figure 10, doté d'une échelle de couples de serrage.

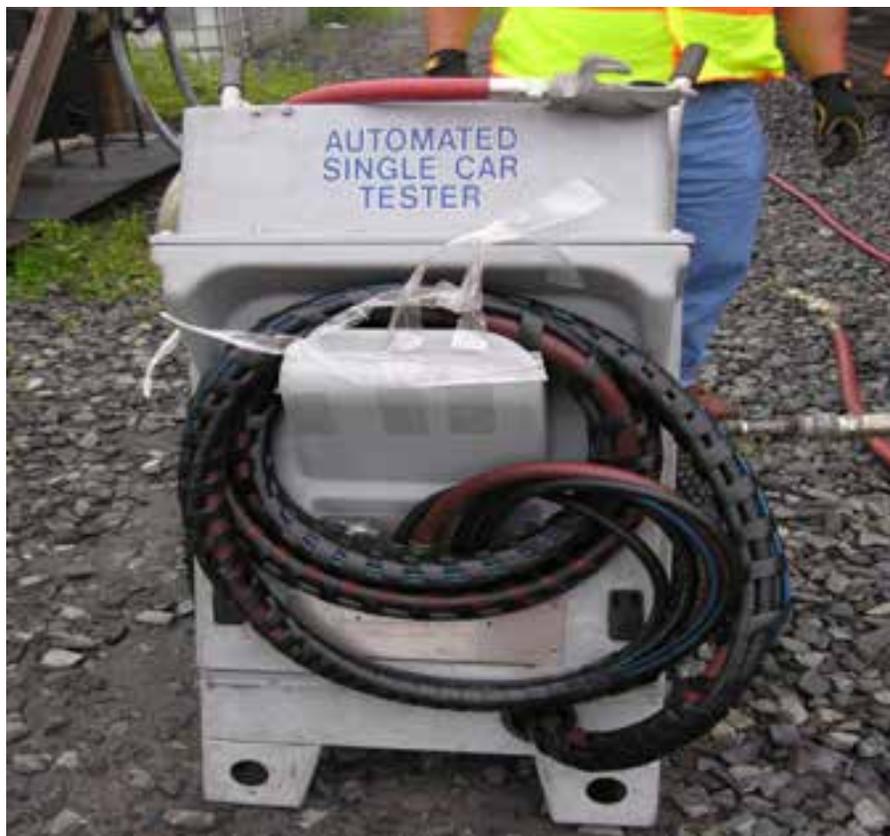
Figure 12: Trousse d'essai de frein sur wagon individuel
