RAPPORT D'ENQUÊTE SUR LA SÉCURITÉ DU TRANSPORT MARITIME M22C0338

CONTACT AVEC LE FOND

Pétrolier-chimiquier *Kivalliq W.*
Passage Chesterfield
Baker Lake (Nunavut)
18 octobre 2022

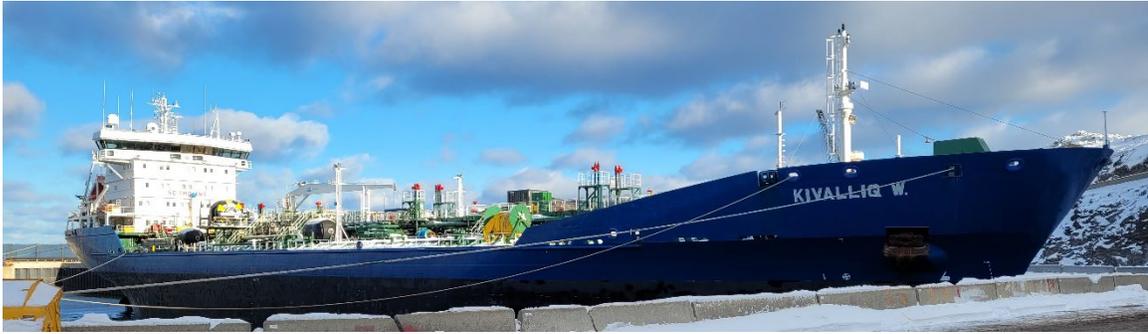
Le *Kivalliq W.* (n° 9187409 de l'Organisation maritime internationale [OMI]) (figure 1) est un pétrolier-chimiquier à double coque en acier, détenu par Coastal Shipping Limited. Le navire a une cote glace de type A¹. La propulsion est assurée par un seul moteur diesel. Le navire est équipé d'une seule hélice à pas variable, d'un seul gouvernail et d'un propulseur d'étrave. Le tirant d'eau maximal du navire est de 8,45 m. Le *Kivalliq W.* a une vitesse maximale de 15,5 nœuds et une vitesse normale de 14,5 nœuds.

Figure 1. Le Kivalliq W. (Source : BST)

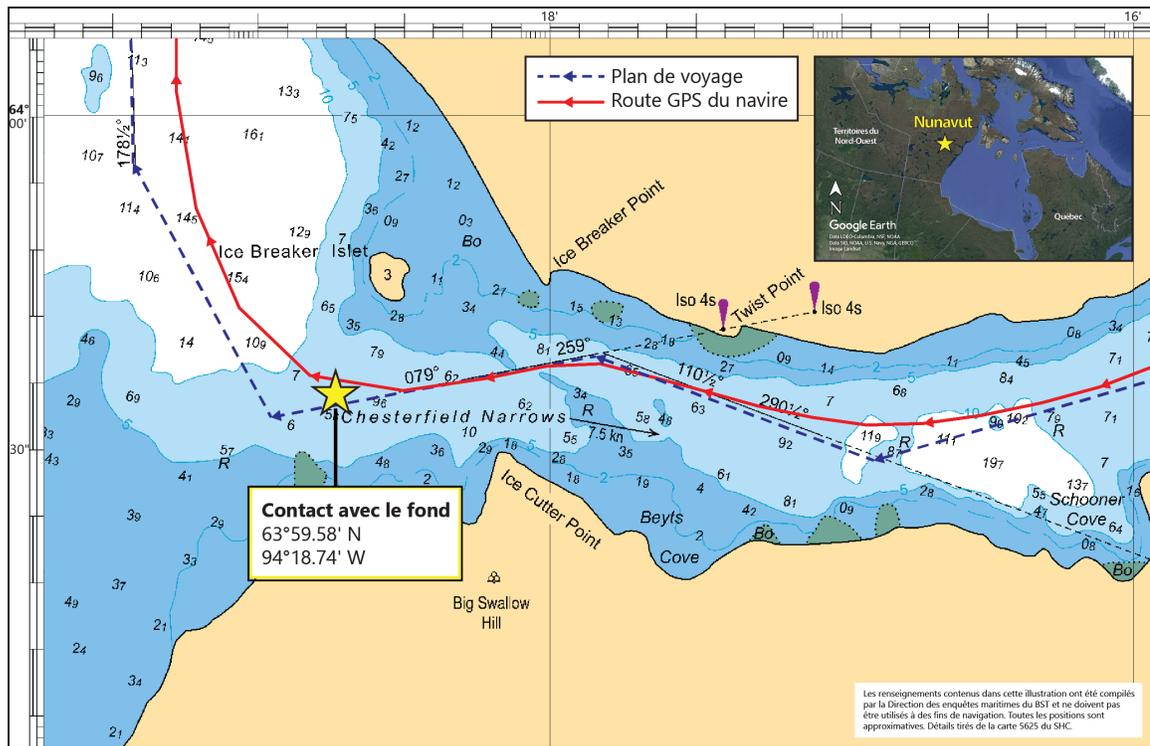
Vers 4 h 50, alors que le navire virait pour sortir du passage Chesterfield (figure 2), une vibration anormale a été ressentie dans tout le navire, et celui-ci s'est mis à répondre plus lentement aux ordres de barre. Peu après, le capitaine a envoyé l'officier de quart dans la salle de contrôle de la cargaison pour vérifier les instruments et s'assurer qu'il n'y avait pas d'infiltration d'eau, et il a amorcé les procédures d'urgence. On a soupçonné que le fond du navire était entré en contact avec un objet submergé non cartographié. Le capitaine a dirigé le navire vers un mouillage proche et a ordonné à l'équipage de se rassembler aux postes de rassemblement.

Figure 2. Affichage de la carte électronique montrant le plan de voyage du Kivalliq W., sa route et la position où le contact avec le fond s'est produit (Source : Service hydrographique du Canada, carte 5625, avec annotations du BST)

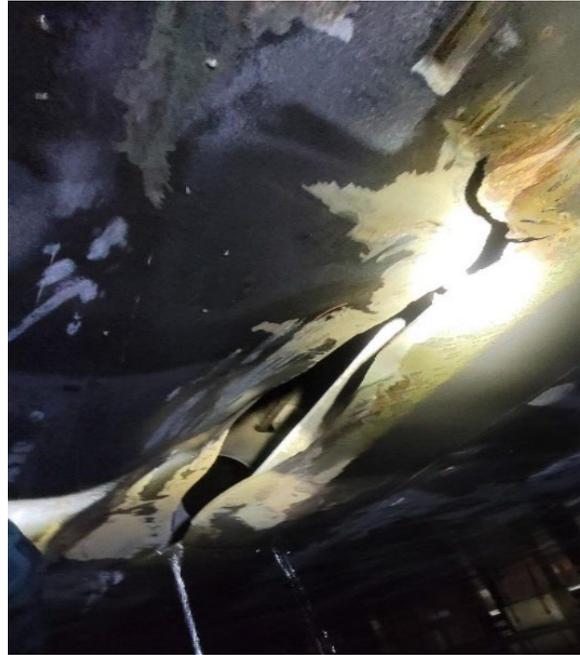
Après le contact avec le fond, la coque du *Kivalliq W.* a subi une brèche sous la ligne de flottaison. Les dommages se limitaient au bordé de fond extérieur de la citerne de ballast tribord n° 3, entre les couples 105 et 108. La brèche, qui a provoqué l'infiltration d'eau, mesurait environ 3 m de long (figures 3 et 4).

Figure 3. Avaries au navire, vues de l'extérieur (Source : Coastal Shipping Limited)

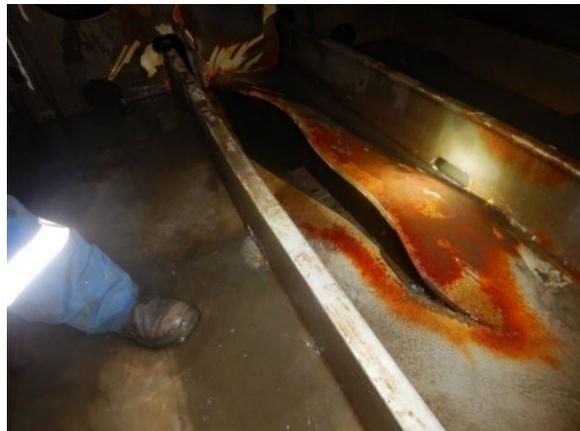
Alors que le navire gîtait sur tribord, de l'eau a été trouvée dans la citerne de ballast tribord n° 3. Avant le voyage à l'étude, cette citerne était vide; la présence d'eau dans la citerne a donné à l'équipage la confirmation que le navire avait eu contact avec le fond et subi une brèche dans la coque. Toutes les autres citernes semblaient intactes, y compris celles de la salle des machines.

Figure 4. Avaries au navire, vues de l'intérieur de la citerne de ballast tribord n° 3 (Source : Coastal Shipping Limited)

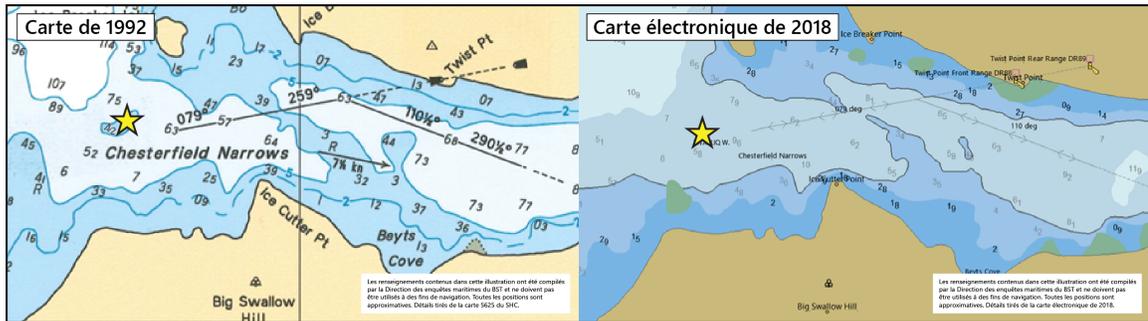
La carte 5625 du SHC, Schooner Harbour à Baker Lake, couvre le passage Chesterfield et les eaux environnantes. Trois éditions de cette carte ont été publiées; la première l'a été en 1975 et la deuxième, en 1992. Ces deux éditions utilisaient le levé hydrographique réalisé en 1974 avec des sondages espacés de 100 m. Une correction de carte a été publiée en 2004 dans un avis aux navigateurs¹² pour la zone à l'étude; cette correction a incorporé des données sur la profondeur obtenues d'un levé en 1997. L'édition la plus récente, fondée sur un levé hydrographique réalisé en 2016, a été publiée en 2018.

Figure 5. Carte 5625 du Service hydrographique du Canada – Schooner Harbour à Baker Lake, comparaison entre les versions de 1992 et de 2018 (Source : Service hydrographique du Canada, avec annotations du BST)

L'édition de 1992 de la carte 5625 indique une profondeur de 4,2 m à la position de l'événement (figure 5). L'édition de 2018 de la carte, qui a été utilisée lors de l'événement, n'indique pas la même faible profondeur à cette position. Six années se sont écoulées entre, d'une part, la réalisation du levé hydrographique utilisé pour l'édition de 2018 de la carte et, d'autre part, l'événement mettant en cause le *Kivalliq W*.

À la suite de l'événement, le SHC a examiné les données tirées du levé hydrographique de 2016 et, le 31 mars 2023, il a publié une correction de carte indiquant des profondeurs de 5,1 m dans la zone de l'événement¹⁸. Cette correction a eu pour effet d'annuler le deuxième avertissement de navigation.
