# RAPPORT D'ENQUÊTE SUR LA SÉCURITÉ DU TRANSPORT PIPELINIER P24H0018

## RUPTURE DE GAZODUC ET INCENDIE

NOVA Gas Transmission Ltd.  
Conduite principale Grande Prairie de 36 po  
Près d'Edson (Alberta)  
16 avril 2024

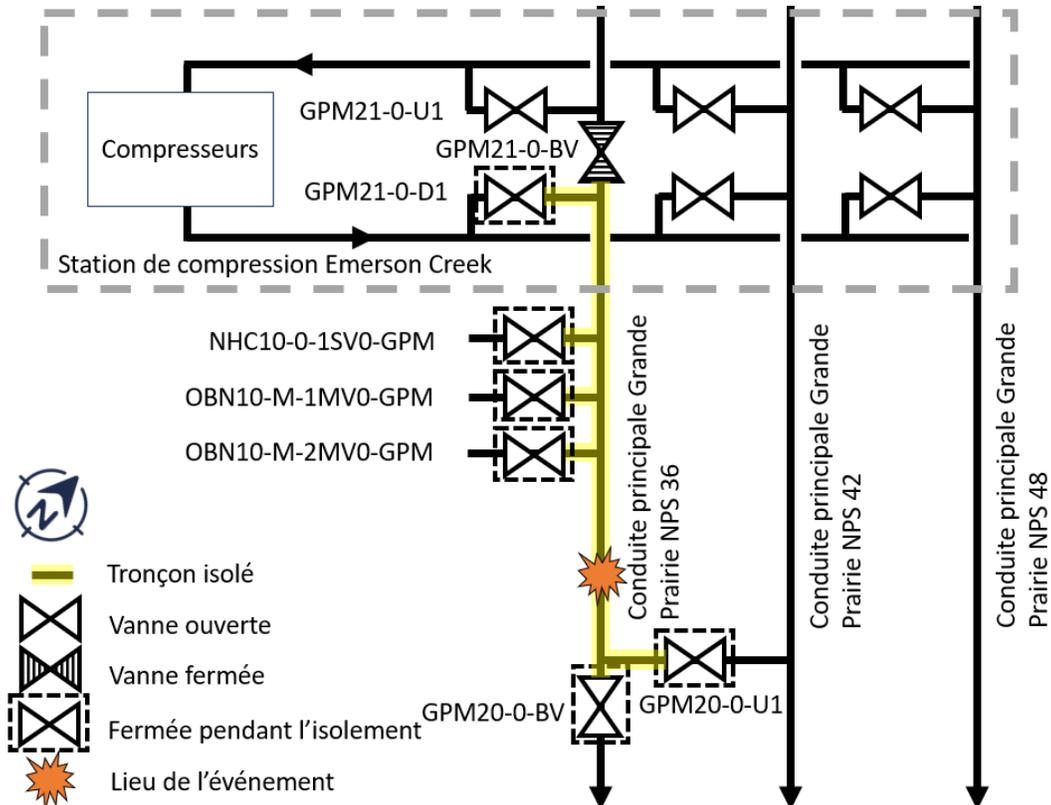
Figure 2. Schéma de l'isolement du gazoduc (Source : BST)

À la suite de la décision prise de fermer le gazoduc, le personnel de la station de compression a commencé à fermer la vanne en amont du lieu de la rupture. Des techniciens ont été dépêchés aux vannes en aval pour terminer l'isolement du tronçon rompu du gazoduc. La chronologie de l'isolement du gazoduc est présentée dans le tableau 2. Un schéma de l'isolement est présenté à la figure 2.

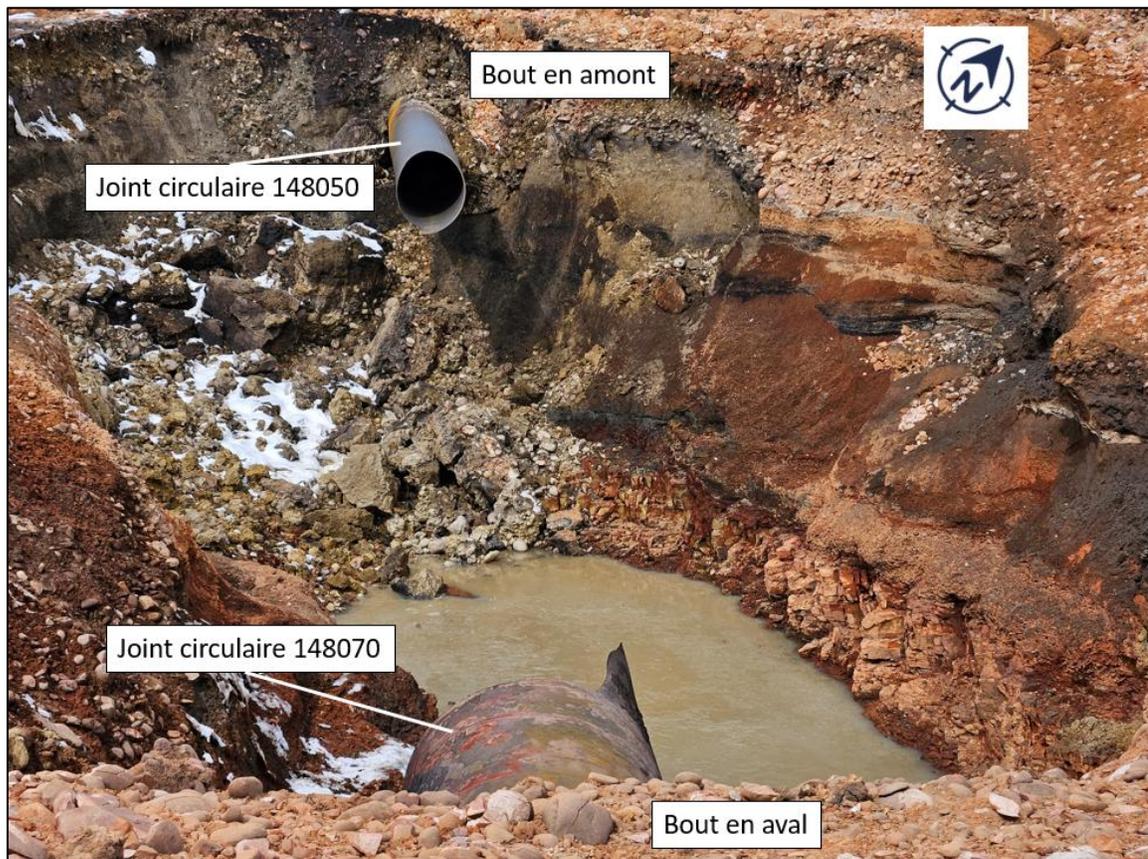
La rupture et l'explosion ont créé un cratère de 7 m de profondeur d'environ 40 m sur 20 m (figure 3). La zone à l'étude se trouve sur une pente progressive sud-est, dans une emprise herbeuse entourée d'une forêt de conifères. Le sol superficiel est minéral et organique, avec un sous-sol minéral composé de particules fines et grossières. Le matériau provenant de l'intérieur du cratère était composé de petits cailloux et de roches d'un diamètre de 1 à 5 cm, de blocs rocheux, d'argile et de schiste provenant de profondeurs supérieures à 5 m.

Figure 3. Cratère créé par la rupture et l'explosion (Source : BST)

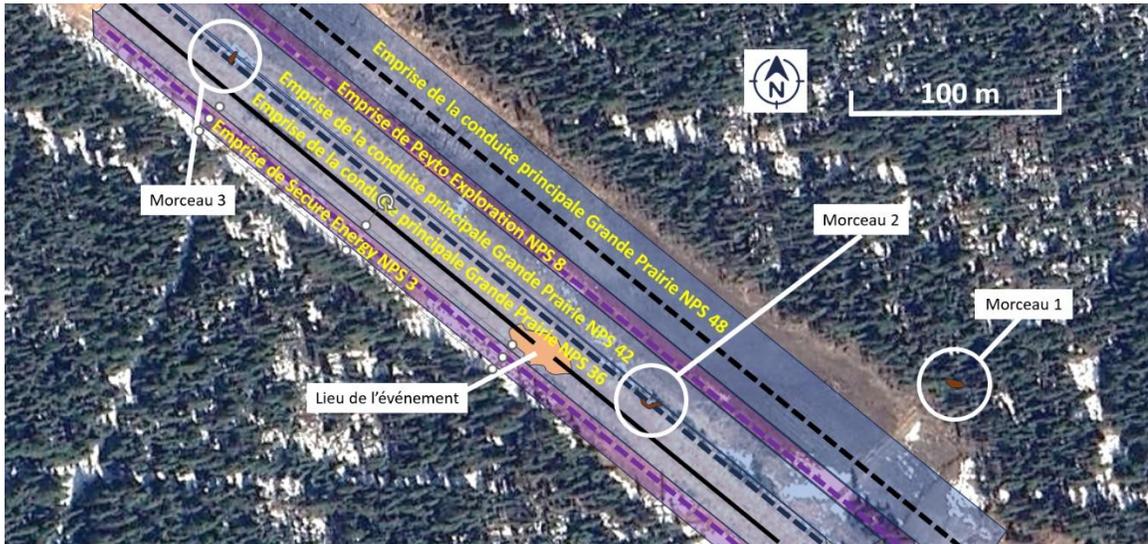
La conduite principale Grande Prairie NPS 36 était exposée aux extrémités en amont et en aval du tronçon rompu. Trois gros morceaux de conduite<sup>7</sup> éjectés lors de la rupture ont été retrouvés dans les environs du cratère (figure 4). Toute la matière du gazoduc éjectée, faisant environ 20 m, a été récupérée. Le plus gros morceau, qui comprenait le point d'origine de la rupture, a été retrouvé à 200 m à l'est du lieu de l'événement (figure 5). On n'a signalé aucun dommage à d'autres infrastructures de NGTL ou de tiers dans les environs.

Figure 4. Détails du lieu de l'événement (Source : Google Earth Pro, avec annotations du BST)

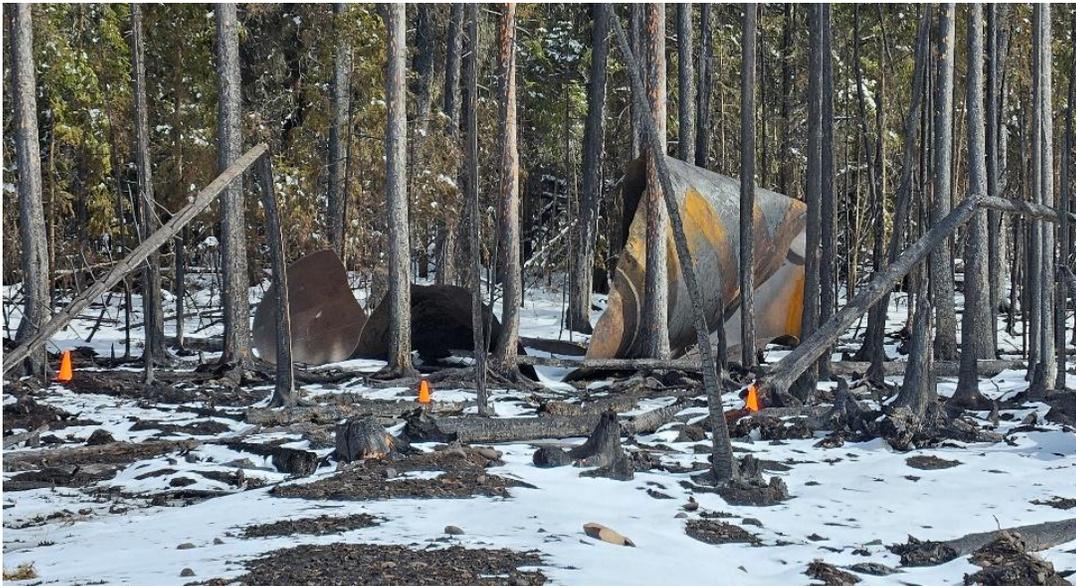
Figure 5. Morceau 1 tel qu'il a été retrouvé, 200 m à l'est du lieu de l'événement (Source : BST)

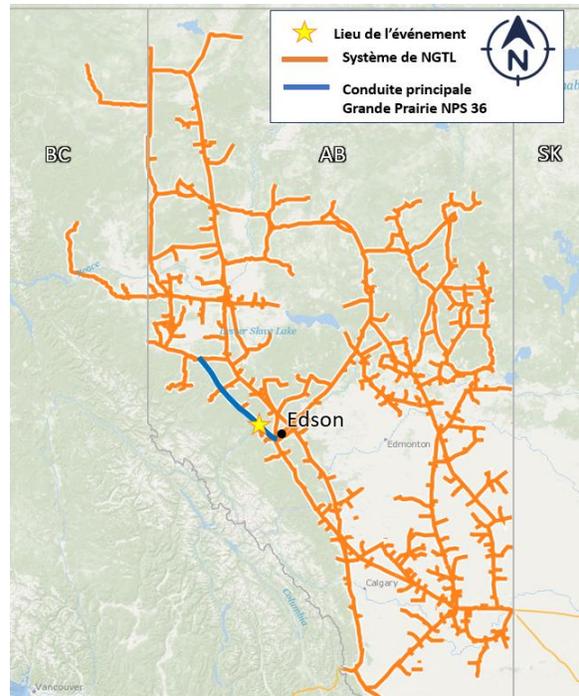
Figure 6. Conduite principale Grande Prairie NPS 36 dans le réseau de NGTL (Source : BST)

<sup>8</sup> La station de compression Gold Creek se trouve à l'emplacement de la vanne GPM80.

<sup>9</sup> La station de comptage Edson se trouve à l'emplacement de la vanne GPM10.

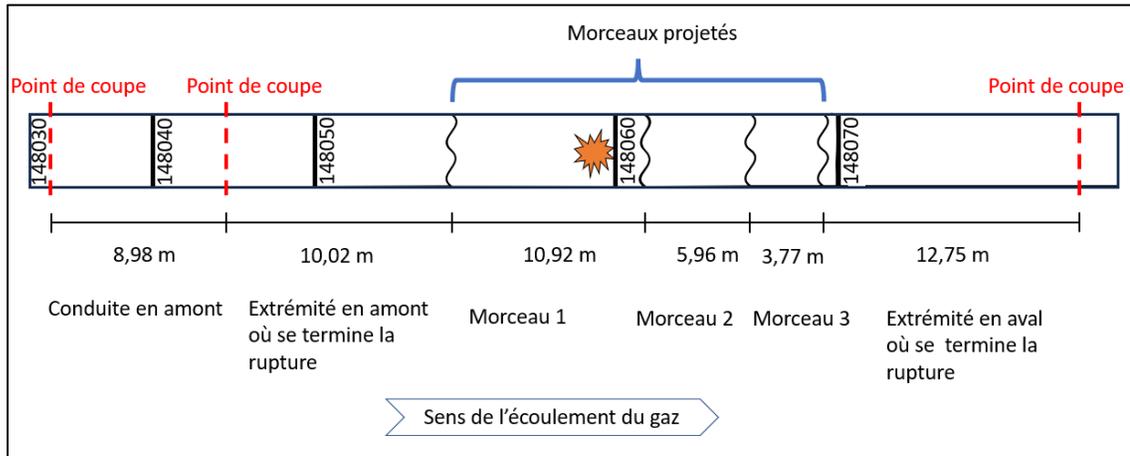
Trois morceaux de conduite éjectés ont été récupérés et protégés sur le lieu de l'événement. Des tronçons de conduite, y compris ceux où la rupture a cessé de se propager, ont été excavés et coupés. Les tronçons de conduite récupérés provenaient des joints de conduite<sup>13</sup> 148030 à 148070 (figure 7). Les morceaux projetés, les tronçons de conduite coupés et les échantillons de sol ont été envoyés à Acuren Laboratories, à Edmonton (Alberta), pour déterminer les propriétés mécaniques du gazoduc et son mode de défaillance.

Figure 7. Matériau récupéré pour un examen en laboratoire (Source : BST)

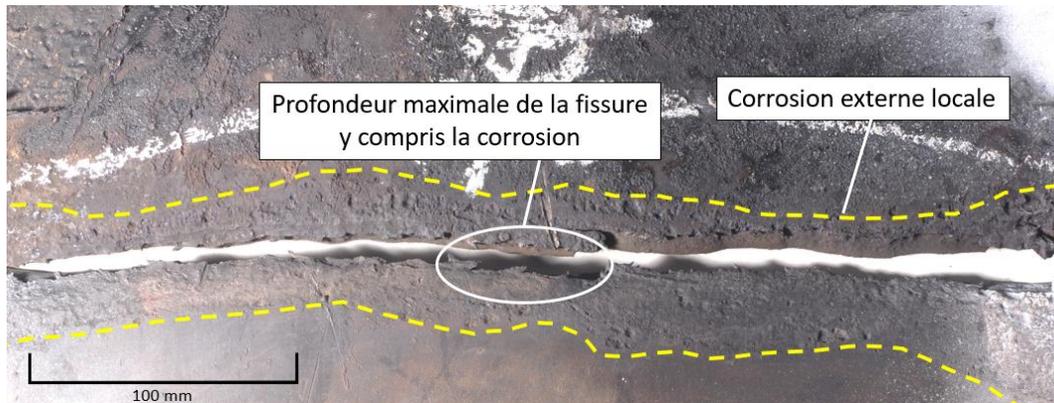
Les composants de la conduite examinés ont révélé la présence de corrosion générale et de fissuration par corrosion sous contrainte (FCC). L'analyse en laboratoire a permis de déterminer que la défaillance de la conduite principale Grande Prairie NPS 36 était le résultat d'une fissuration axiale par FCC à pH quasi neutre. La fissure à l'emplacement de la rupture se trouvait entre 8,96 m et 9,33 m en aval de la soudure circulaire 148050. Toutes les autres cassures étaient des cassures ductiles, qui découlaient de la force de la rupture de la conduite. De la corrosion externe était présente dans la zone locale à proximité du lieu de la rupture (figure 8).

Figure 8. Surfaces de rupture réassemblées présentant une corrosion externe locale à l'emplacement de la rupture (Source : Acuren, avec annotations du BST)

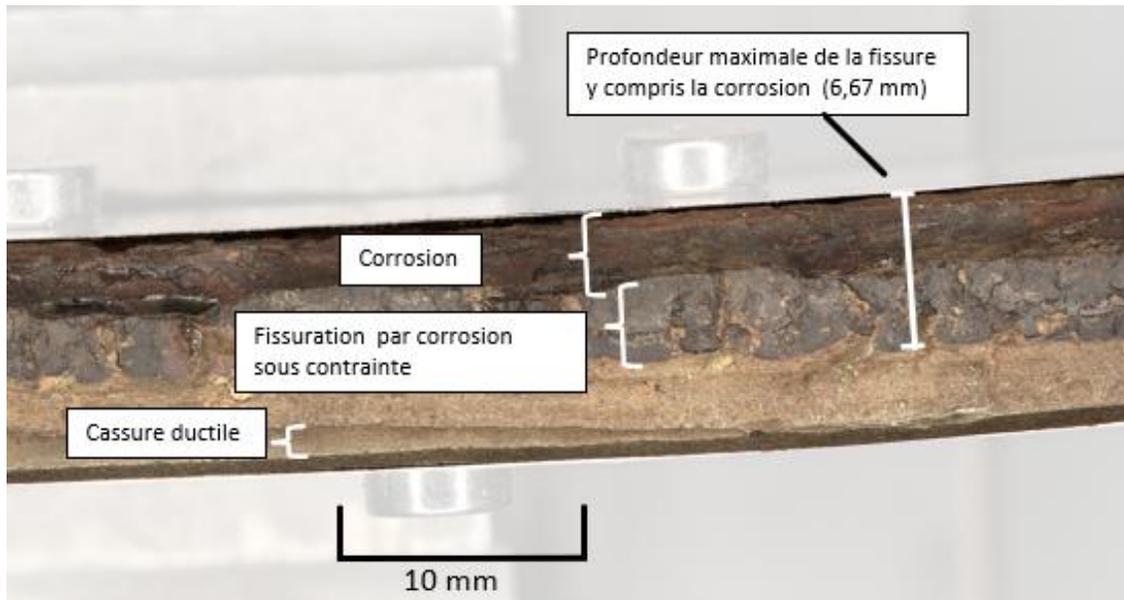
La profondeur maximale de la fissure, y compris la corrosion<sup>16</sup>, à l'emplacement de la rupture était de 6,67 mm, soit 67 % de l'épaisseur de la paroi de la conduite (figure 9).<sup>17</sup> Les fissures les plus profondes suivantes sur le joint 148050 ont été trouvées à des profondeurs maximales de 3,86 mm et 2,02 mm respectivement. Les fissures présentes sur le joint 148070 avaient une profondeur maximale de 1,03 mm à 1,25 mm; toutes les autres fissures avaient des profondeurs mesurées inférieures à 1,00 mm.

Figure 9. Profil de la fissure entre 9,02 m et 9,07 m en aval de la soudure circulaire 148050 (Source : Acuren, avec annotations du BST)

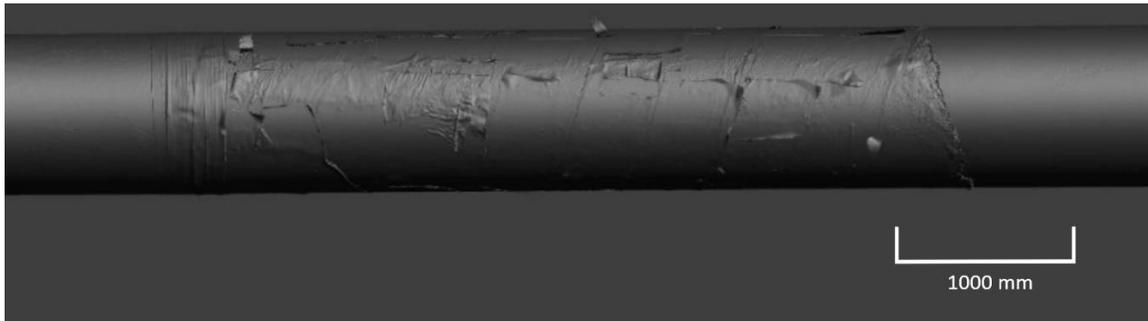
Figure 10. Exemple d'évaluation du revêtement (Source : Acuren)

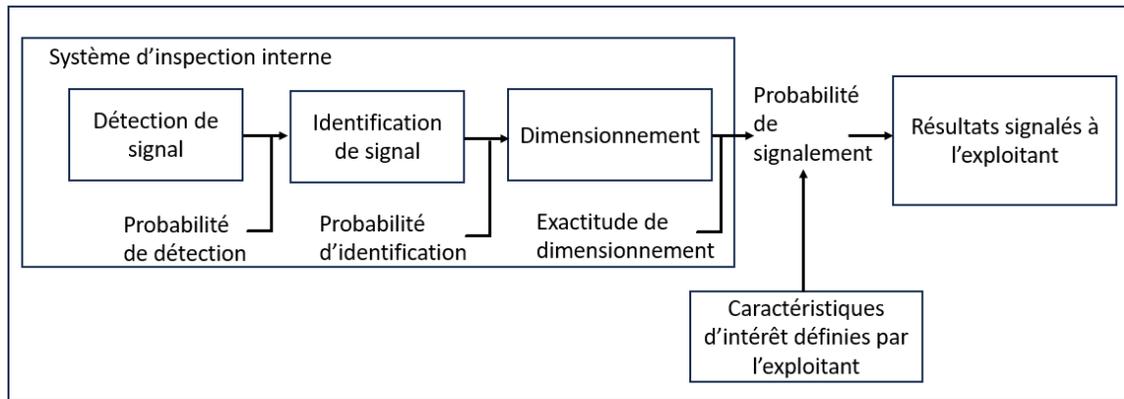
À l'aide des critères définis par l'exploitant du gazoduc, ces probabilités et l'exactitude de dimensionnement des fissures sont combinées afin de produire la probabilité totale que des anomalies d'intérêt soient signalées; cette probabilité est appelée la probabilité de signalement (figure 11).

Figure 11. Exemple d'un système d'inspection interne illustrant la relation entre, d'une part, la probabilité de détection, la probabilité d'identification et l'exactitude de dimensionnement et, d'autre part, la probabilité de signalement (Source : adapté de la norme API 1163 [2021], annexe G, figure G.1 de l'American Petroleum Institute)

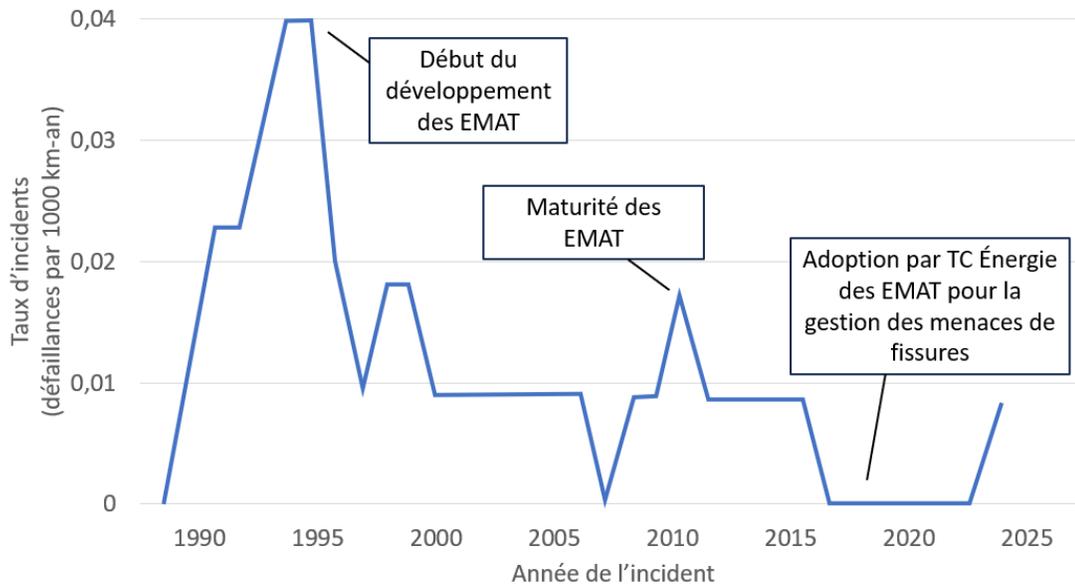
Figure 12. Taux de défaillance attribuable à la fissuration par corrosion sous contrainte à TC Énergie  
(Source : données provenant de TC Énergie)
