RAPPORT D'ENQUÊTE SUR UN ACCIDENT MARITIME

M00C0053

TALONNAGE

DU PÉTROLIER «ALGOEAST»

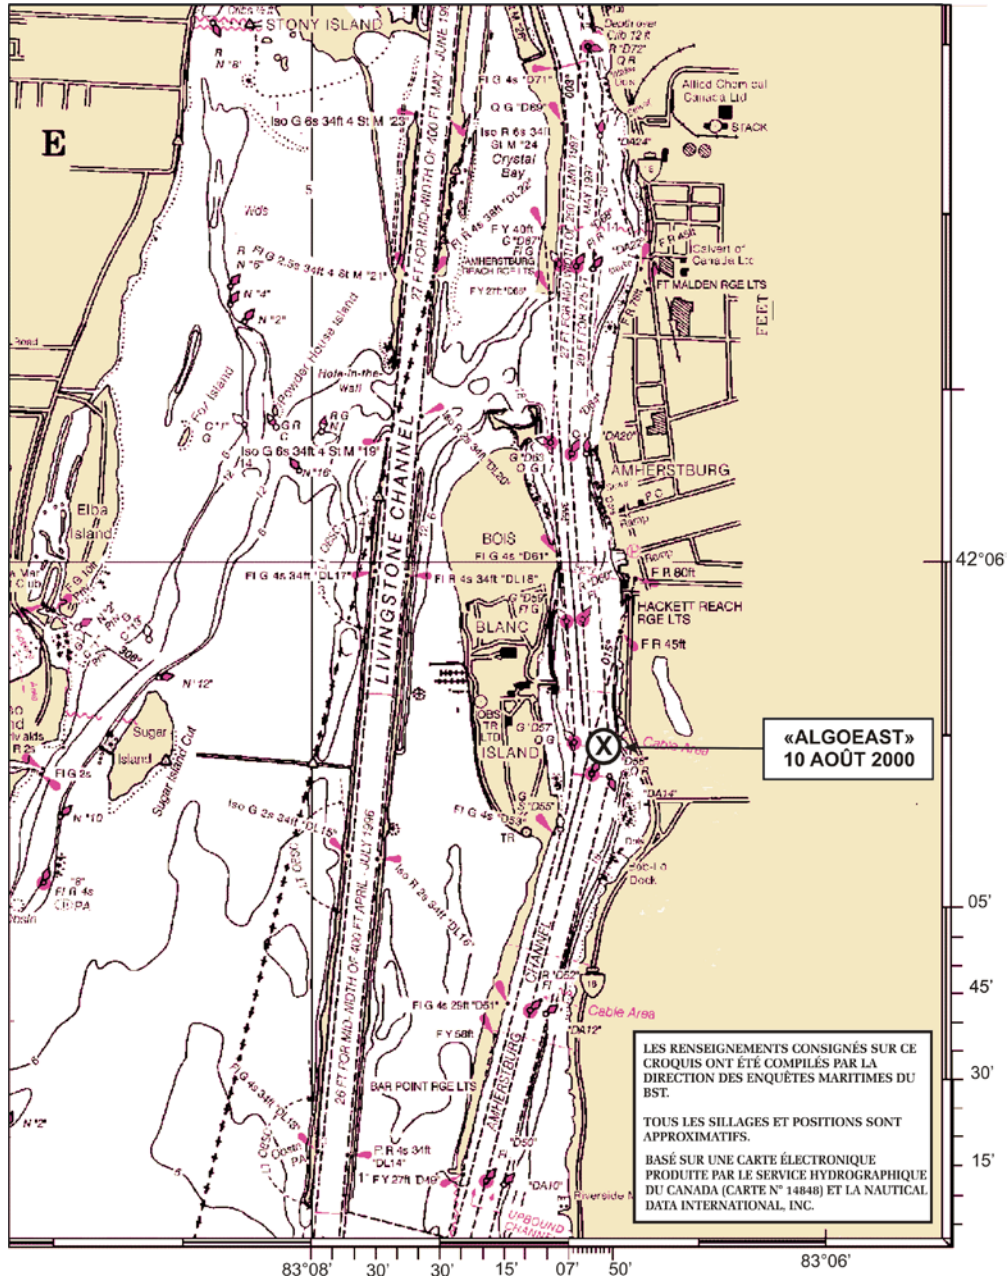
Annexe A - Croquis du secteur de l'accident

Alors que le «ALGOEAST» approche des bouées «D56» et «D57», le capitaine cherche des yeux l'alignement lumineux suivant pour le suivre, soit les feux jaunes fixes d'Amherstburg Reach. Entre les bouées «D56» et «D57», le chenal navigable change de direction par 17,5 degrés. À cet endroit, le capitaine retarde le moment de venir sur bâbord parce qu'il aperçoit droit devant deux grands feux blancs qui, croit-il, pourraient être des feux d'alignement qui lui sont inconnus. Les autres officiers de l'équipe à la passerelle voient eux aussi les feux, mais ils se rendent compte qu'un navire traverse le chenal en amont, d'ouest en est. Il n'y a pas d'échange d'information concernant les feux entre les membres de l'équipe à la passerelle jusqu'à ce que l'officier préposé au radar de tribord signale la présence d'un navire droit devant. À ce moment-là, les feux d'Amherstburg Reach sont en alignement.

Le capitaine donne ensuite l'ordre de mettre la barre à gauche 10, puis, peu après, de mettre la barre à gauche 20. À 21 h 42, pendant une évolution sur bâbord, le navire talonne le fond par 42° 05,45'N et 083° 06,91'W, soit à l'est de la limite est de la partie profonde du chenal indiquée sur la carte. Selon l'information recueillie, la vitesse du navire juste avant le talonnage est de 7,8 noeuds. Après le talonnage, le capitaine donne les ordres suivantes : la barre à gauche toute, zéro la barre, puis la barre à droite toute, avant de stabiliser le navire dans l'axe de l'alignement lumineux d'Amherstburg Reach.
