**RAPPORT D'ENQUÊTE FERROVIAIRE
R07T0270**

COLLISION ET DÉRAILLEMENT

**MANŒUVRE YWCS60-17 DU CANADIEN NATIONAL
ET
TRAIN DE MARCHANDISES M33931-17 DU CANADIEN
NATIONAL
POINT MILIAIRE 0,00, SUBDIVISION HALTON,
COUR DE TRIAGE MACMILLAN, TORONTO (ONTARIO)
17 SEPTEMBRE 2007**

Rapport numéro R07T0270

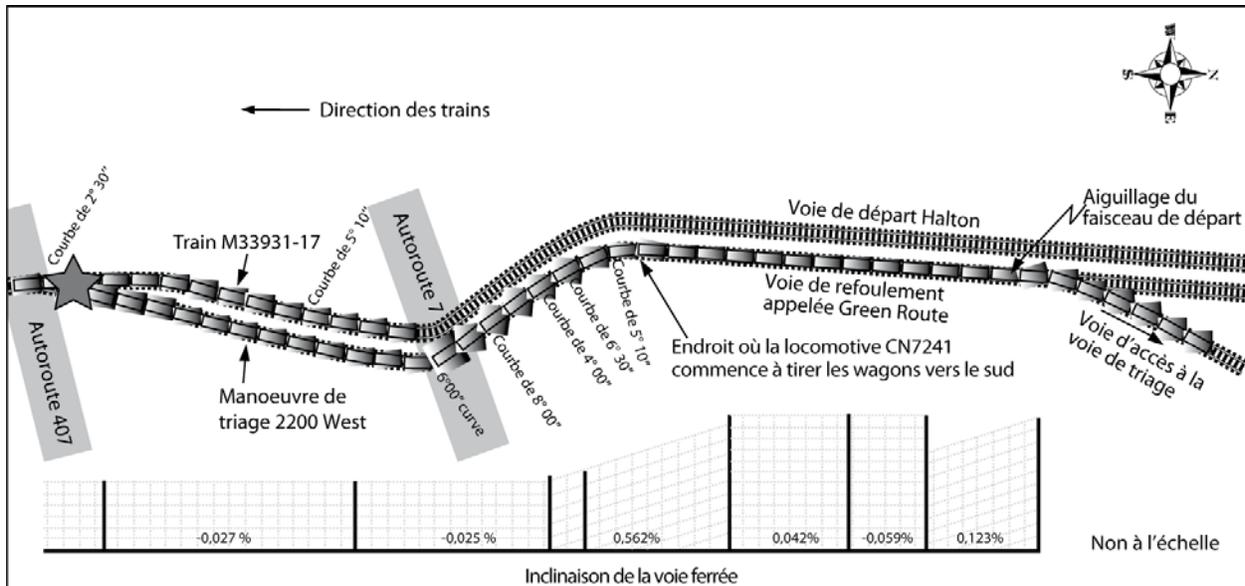
Figure 2. Diagramme représentant le lieu de la collision au moment de l'incident

À environ 2 h 49 heure avancée de l'Est (HAE)², le contremaître termine d'assembler une tranche de 97 wagons sur la voie C24. L'avant du train se trouve à 5840 pieds au sud sur la voie de refoulement (Green Route). La voie de départ Halton est parallèle à la Green Route, puis fusionne avec la Green Route au sud du viaduc de la route n° 7 (voir figure 2).

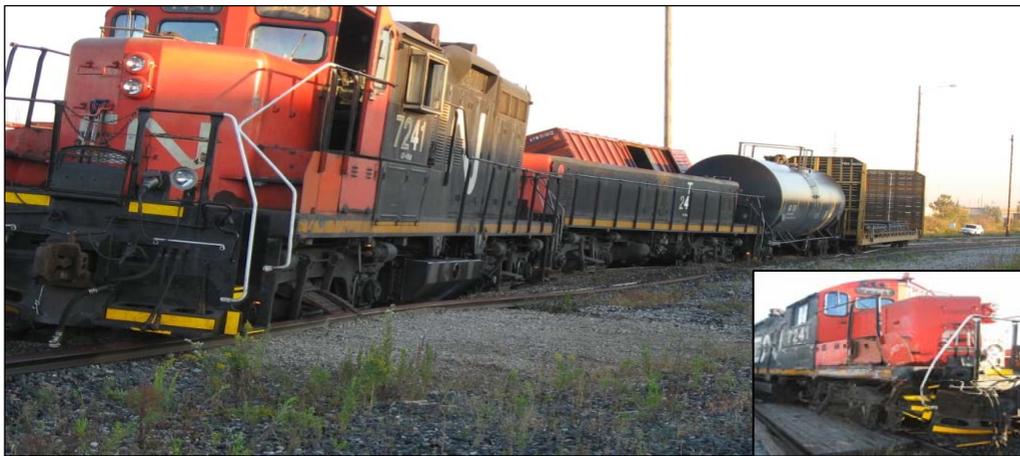
Photo 1. Photo prise après le déraillement. En médaillon : Dommages subis par la locomotive CN7241 au point de collision.

La locomotive (CN7241), l'auxiliaire de traction (CN241) et les deux wagons de tête suivants ont déraillé et sont demeurés debout. Les wagons qui ont déraillé incluent un wagon-citerne chargé de mazout brut (GATX71793, non placardé) et un wagon à cloisons chargé de tôles d'acier (TTPX805536). Tous les wagons qui ont déraillé ont subi des dommages considérables au niveau de la caisse, des bogies et des accouplements du côté où ils sont entrés en contact avec le train 339. Le bogie avant de la locomotive CN7241 s'est arrêté sur un passage à niveau en madriers de bois au sud de l'aiguillage, environ 50 m (165 pi) au-delà du point de dégagement de la voie de départ Halton (voir photo 1). Le rail est s'est renversé et le réservoir de carburant de la locomotive CN7241 a été percé. L'aiguillage et environ 200 pieds de voie ont été endommagés ou détruits.

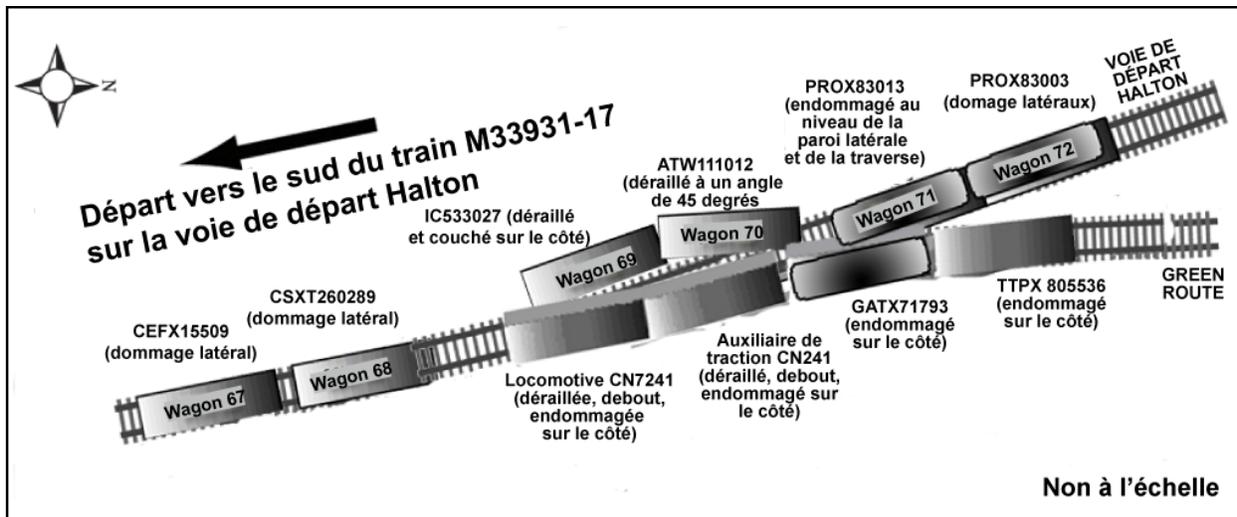
Figure 3. Dessins de l'accident

Dans le cas du train 339, les wagons 67 à 72 ont été endommagés ou ont déraillé (voir figure 3). Le premier wagon qui a été touché est le wagon 67, un wagon-trémie couvert (CEFX15509) qui a été légèrement éraflé. Il était suivi d'un deuxième wagon-trémie (CSXT260289) qui est demeuré debout sur les rails. La caisse du wagon était délogée de ses bogies et était inclinée vers l'ouest. Les wagons 68 et 69 se sont détachés l'un de l'autre; un wagon couvert chargé (IC533027) était sur le côté. Un deuxième wagon couvert chargé (ATW111012) a déraillé et était incliné vers l'ouest.

Les wagons 71 et 72 (PROX83013 et PROX83003) étaient des wagons de marchandises dangereuses spéciaux chargés de chlore gazeux (classe 2.3, UN1017). Ces wagons, deux wagons-citernes 105J, ont subi des dommages importants à leur paroi, leur garde-corps et leur structure. Les wagons ont déraillé, mais sont demeurés debout, et l'intégrité de la citerne n'a pas été touchée. Les dommages aux wagons citernes contenant du chlore ont été causés par un contact avec le wagon à cloisons TTPX805536.

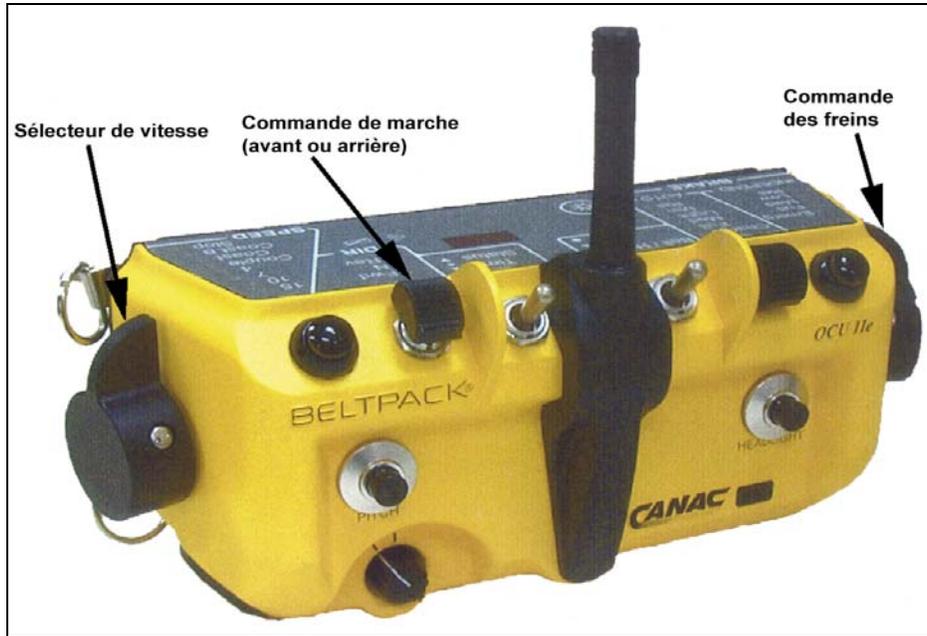
Photo 2. Unité de commande Beltpack

Le Beltpack est un système de commande à distance de locomotives qui est conçu pour accélérer ou freiner autant que nécessaire pour atteindre et maintenir une vitesse voulue (voir la photo 2). L'accélération de la locomotive est à peu près la même peu importe la vitesse demandée.

Une fois que la locomotive est en mouvement, le fait de déplacer le sélecteur de vitesse modifiera la vitesse de la locomotive. Si la locomotive se déplace plus lentement que la vitesse désirée, le système Beltpack augmentera automatiquement la vitesse. À l'inverse, si la locomotive se déplace plus rapidement que la vitesse désirée, le système Beltpack diminuera automatiquement la puissance et serrera les freins indépendants de la locomotive jusqu'à ce que la vitesse désirée soit atteinte (+/- 1/2 mi/h). Les changements de vitesse demandés à l'aide du système Beltpack doivent être graduels pour éviter que des contraintes inutiles s'exercent sur les attelages.

La technique de freinage habituelle consiste à tourner graduellement le sélecteur de vitesse jusqu'à la vitesse désirée. Lorsque le sélecteur de vitesse est en position *Coast*, *Coast B* ou *Stop*, le système Beltpack serre au maximum les freins indépendants lorsque la vitesse chute à moins de 0,5 mi/h. On avertit les opérateurs de ne pas sélectionner les vitesses *Coast* ou *Coast B* à l'approche d'obstacles (voitures, bâtiments, etc.), car, pour ce faire, l'opérateur doit estimer la vitesse du mouvement et, donc, les distances de freinage. Cela peut augmenter de façon significative le risque de raccordement à vitesse trop grande, de bris de matériel et de blessures.

Lors de situations d'urgence, n'importe quel opérateur peut serrer les freins d'urgence en mettant la commande des freins de l'unité de commande en position EMERGENCY. Le système Beltpack actionne ensuite les freins d'urgence du groupe de traction et du train, si la canalisation d'air de ce dernier est branchée. Il désactive aussi l'accélérateur, sonne la cloche et fait fonctionner le klaxon jusqu'à ce que le mouvement s'arrête.

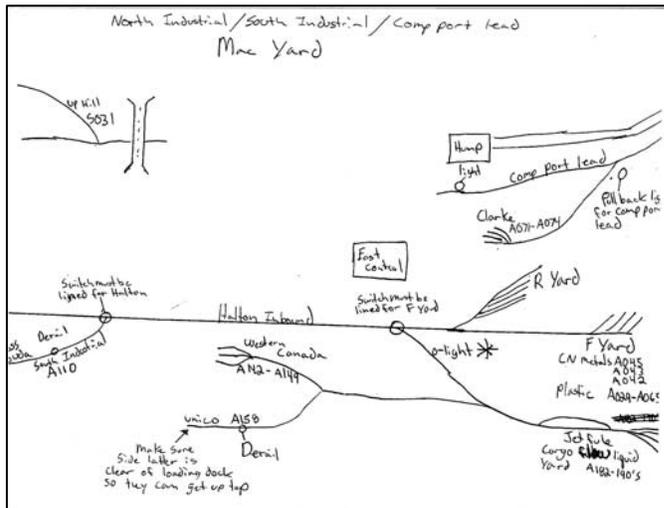
Figure 5a. Croquis de la cour de triage MacMillan fait par un assistant

La connaissance de la cour de triage MacMillan n'a pas été évaluée lors de la formation et du processus de qualification. Il n'y avait aucune carte dans le matériel de formation. Il n'y avait pas de carte de la cour de triage dans le manuel de la cour de triage. Les chefs de train ont reçu peu de directives et ont dû apprendre par eux-mêmes le plan d'ensemble de la cour de triage en travaillant. Certains chefs de train se sont adaptés en faisant leurs propres croquis (voir figure 5a) ou en faisant une copie des croquis des autres employés. Cela contraste avec les opérations de voie principale, où on donne aux équipes des indicateurs, des guides de conduite de train illustrés et des diagrammes des voies ferrées (voir figure 5b).

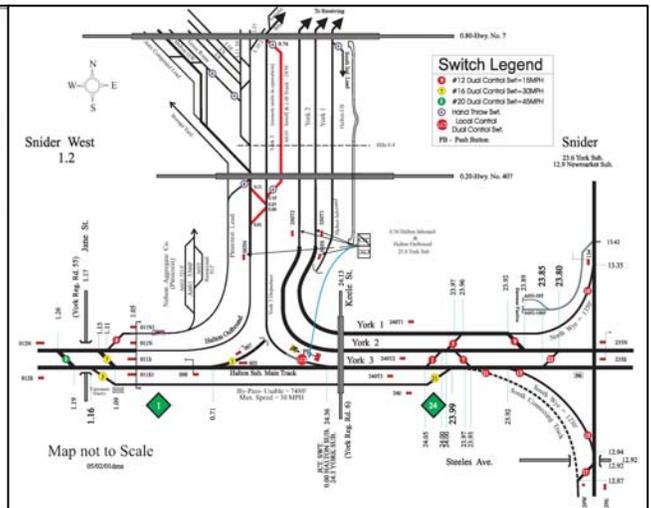
Figure 5b. Plan du CN illustrant l'entrée de la cour de triage MacMillan
