Rapport d'enquête sur accident aéronautique

Sortie de piste

Piper PA 23-250 Aztec C-GIFD
Chilliwack (Colombie-Britannique)
11 septembre 1991

Rapport numéro A91P0194

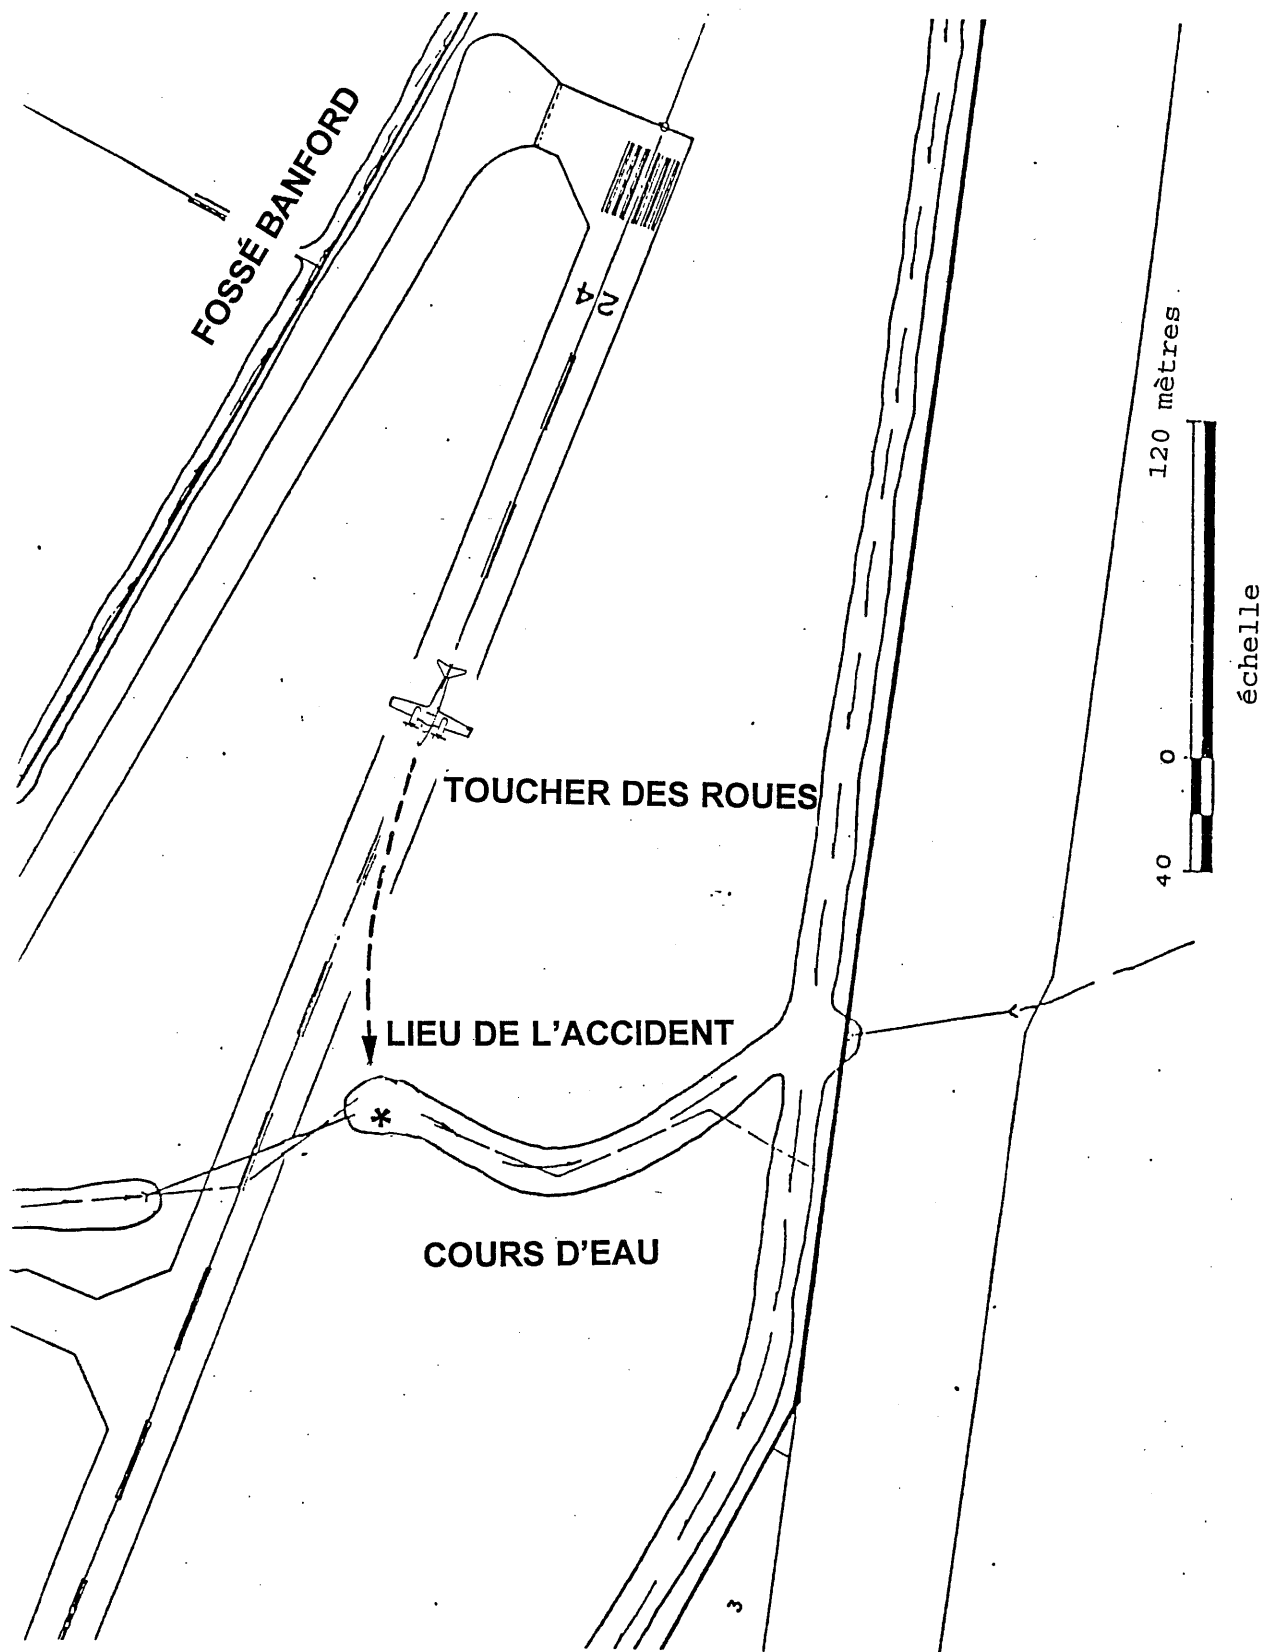
Annexe A - Lieu de l'accident

Autres causes concourantes : l'orientation du ruisseau non couvert par rapport à la piste, la présence du ruisseau à l'intérieur des limites de la bande de piste, et la faible distance du ruisseau par rapport au seuil de la piste 24.
