**RAPPORT D'ENQUÊTE AÉRONAUTIQUE
A08O0029**

**IMPACT SANS PERTE DE CONTRÔLE
DE L'HÉLICOPTÈRE SIKORSKY S-76A C-GIMR
EXPLOITÉ PAR CANADIAN HELICOPTERS LIMITED
À TEMAGAMI (ONTARIO)
LE 8 FÉVRIER 2008**

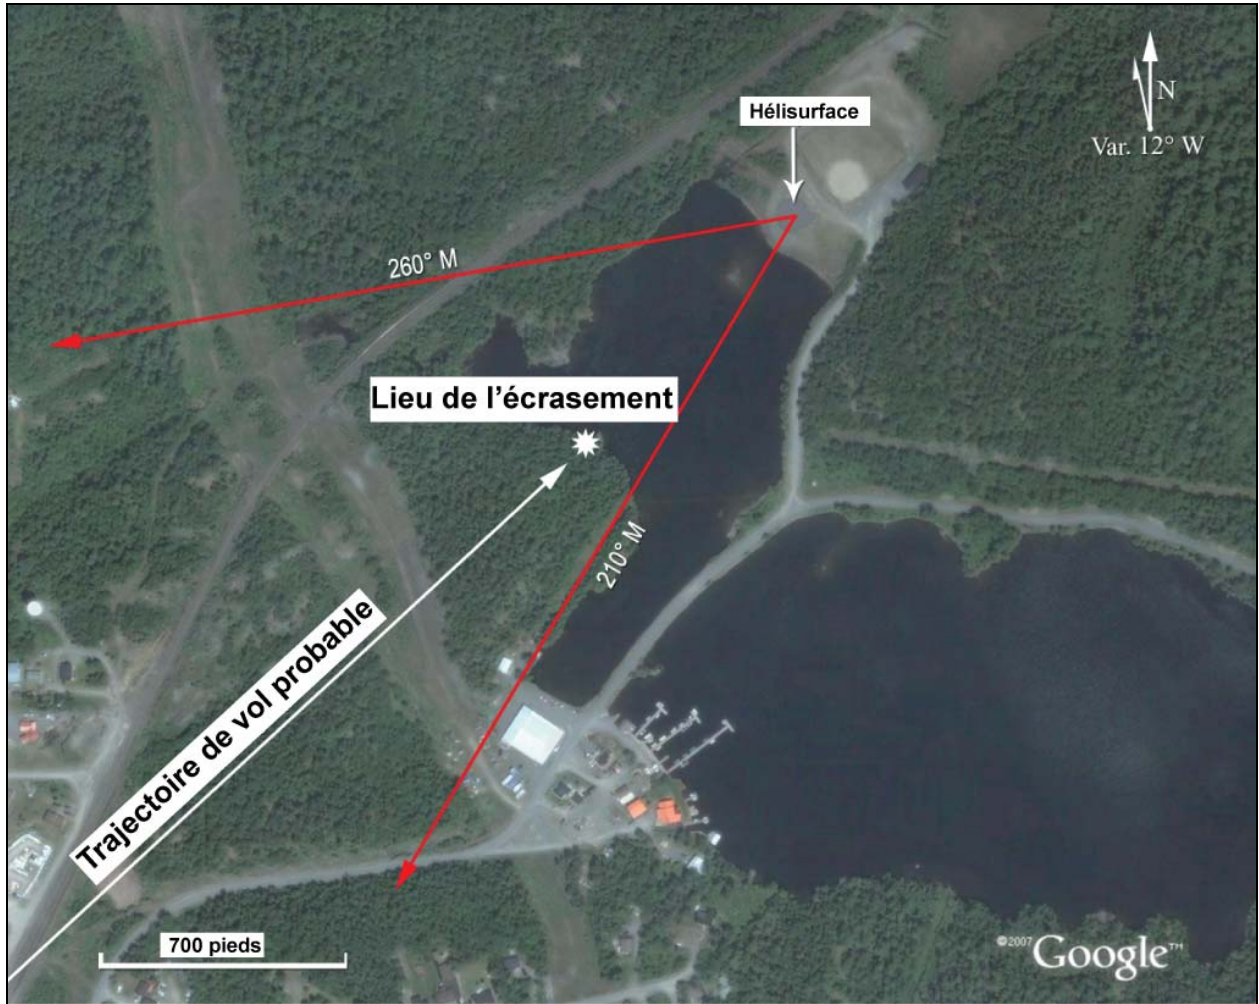
Annexe B – Hélicoptère du lac Snake

L'hélicoptère du lac Snake se situe à la périphérie nord-est de la ville. Selon le répertoire des sites d'atterrissage établi par la firme Canadian Helicopters Limited pour le district de Sudbury/Moosonee, l'hélicoptère du lac Snake est à une altitude de terrain de 997 pieds
