**RAPPORT D'ENQUÊTE AÉRONAUTIQUE
A14H0002**

INCURSION SUR PISTE ET RISQUE DE COLLISION

**7506406 CANADA INC.
AGUSTA AW 139 (HÉLICOPTÈRE), C-GYNM
ET
FEDERAL EXPRESS
AIRBUS 300B4-622R N748FD
AÉROPORT INTERNATIONAL MACDONALD-CARTIER
D'OTTAWA (ONTARIO)
5 JUIN 2014**

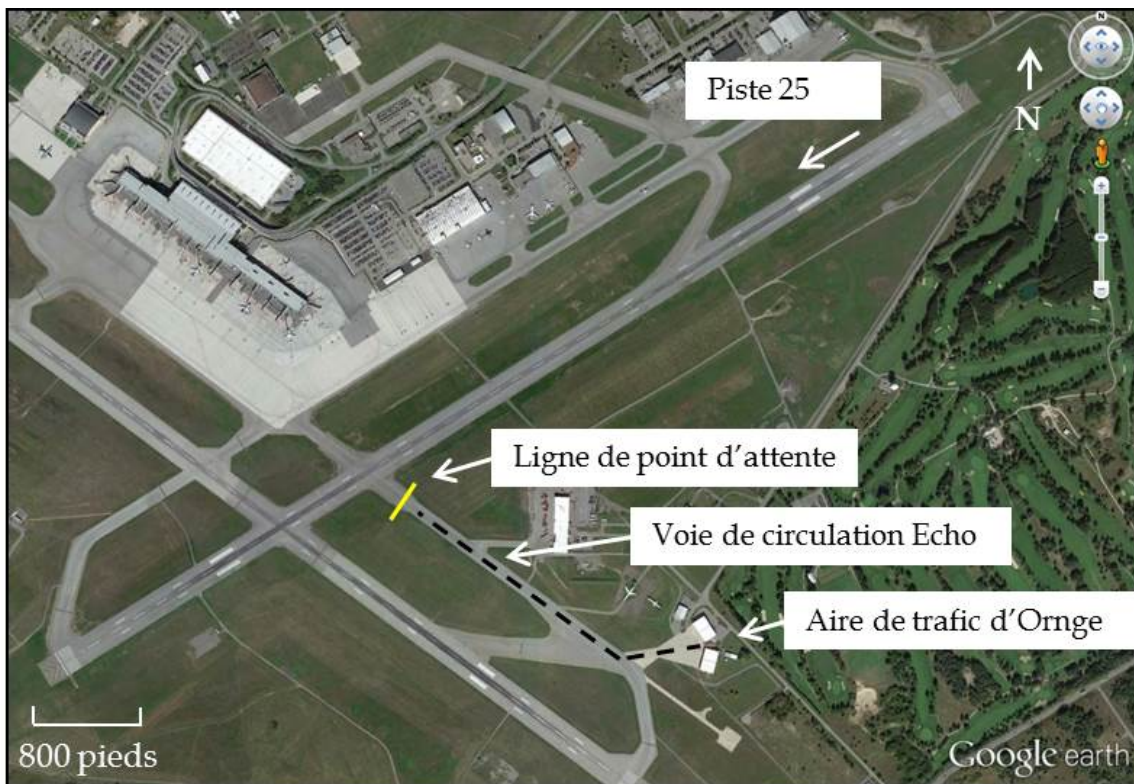
Figure 1. Aéroport international Macdonald-Cartier d'Ottawa (Source : Google Earth, avec annotations du BST)

Rotor Wing (désigné aux présentes l'aire de trafic Orange), situé à l'extrémité sud de la voie de circulation Echo (Figure 1). À 8 h 45 min 46 s⁴, LF 4 Medevac a reçu l'instruction de circuler sur la voie de circulation Echo jusqu'à la piste 25, puis de communiquer avec la tour sur la fréquence 118,8 mégahertz et d'attendre à l'écart sur la voie de circulation Echo au sud de la piste 25. Le contrôleur sol⁵ a reçu la relecture correcte de cette communication⁶.
