## RAPPORT D'ENQUÊTE AÉRONAUTIQUE A15C0163

**Entrée dans des conditions de givrage,  
perte de maîtrise et collision avec le relief**

Wasaya Airways Limited Partnership  
Cessna 208B (C-FKDL)  
10 nm au nord de Pickle Lake (Ontario)  
11 décembre 2015

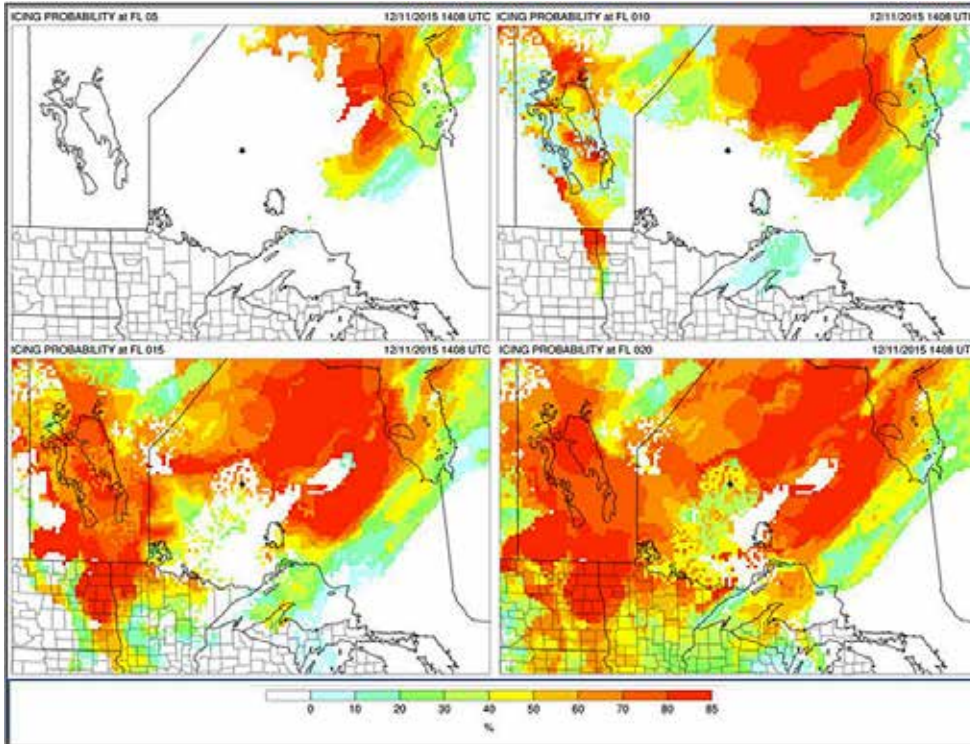
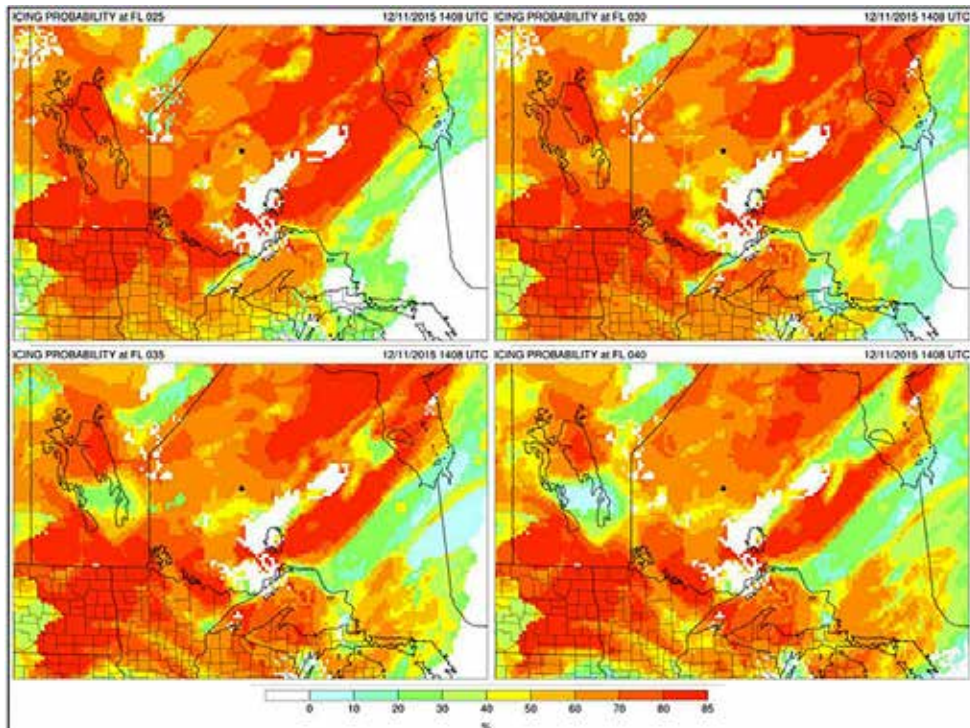
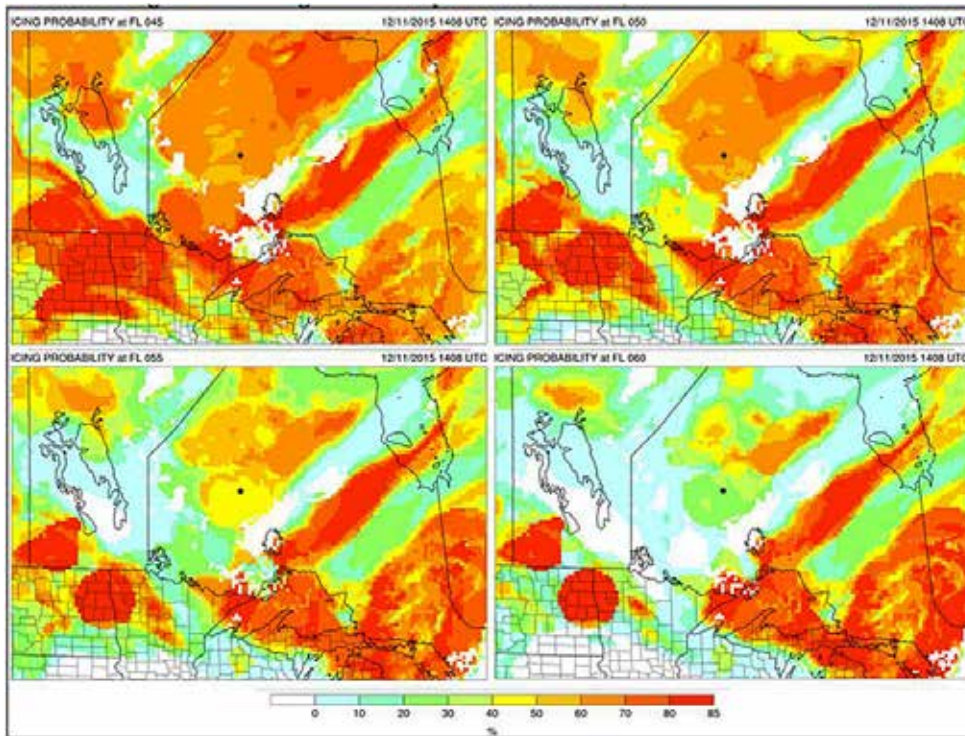
*Annexe C – Indicateur des conditions de givrage montrant la probabilité de givre : 11 décembre 2015 à 9 h 8 (14 h 8 TUC)*

Remarque : Les points noirs représentent CYPL.

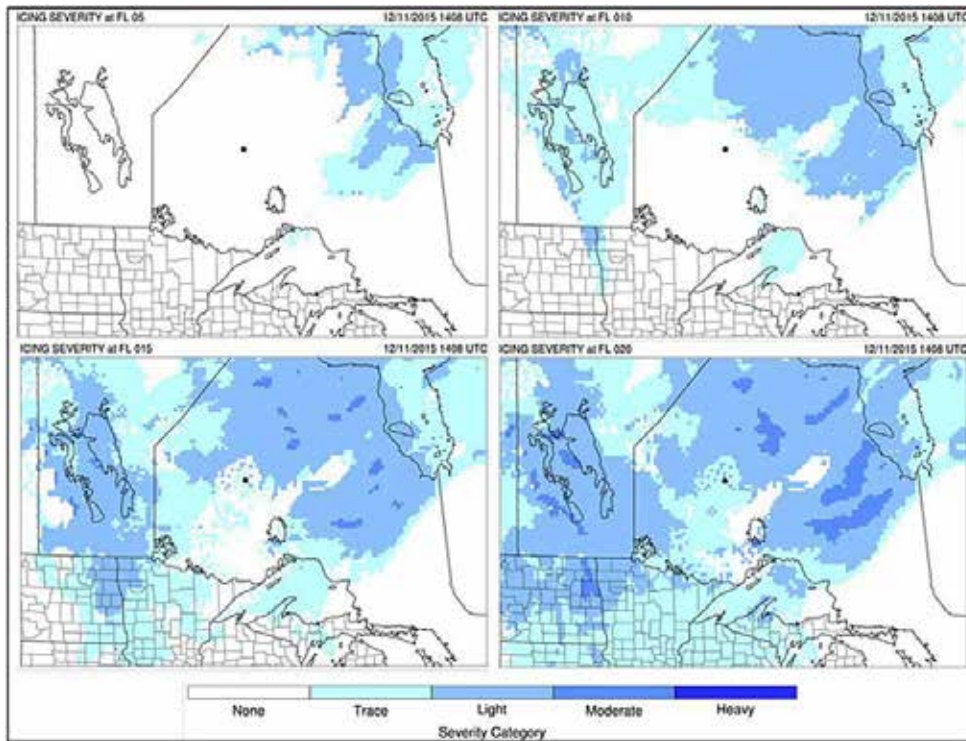
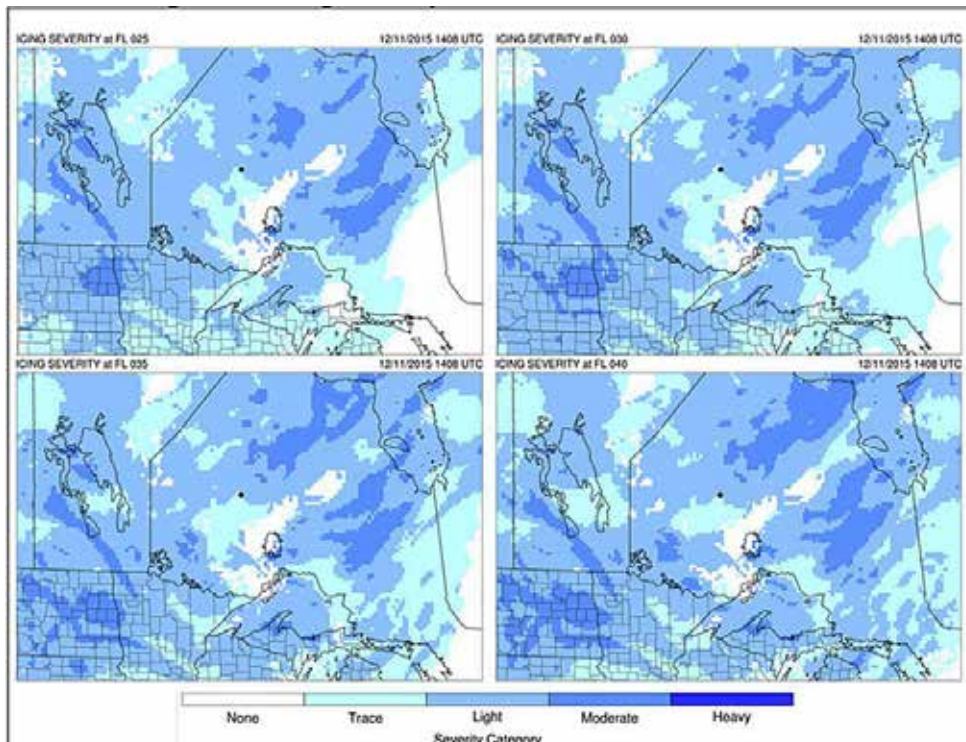
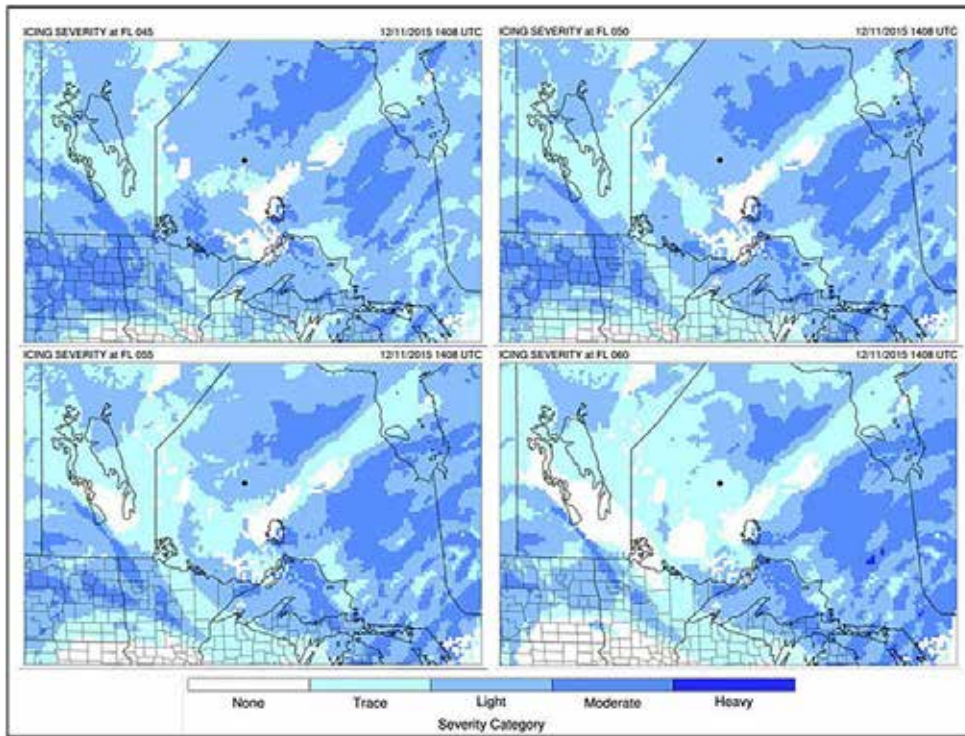
## Annexe D – Indicateur des conditions de givrage montrant la gravité du givre : 11 décembre 2015 à 9 h 8 (14 h 8 TUC)

Remarque : Les points noirs représentent CYPL.
