RAPPORT D'ENQUÊTE SUR LA SÉCURITÉ DU TRANSPORT AÉRIEN A1900117

INCURSION SUR PISTE

Air Georgian Limited
Bombardier CRJ 200, C-GKEJ
Aéroport international Lester B. Pearson de Toronto (Ontario)
9 août 2019

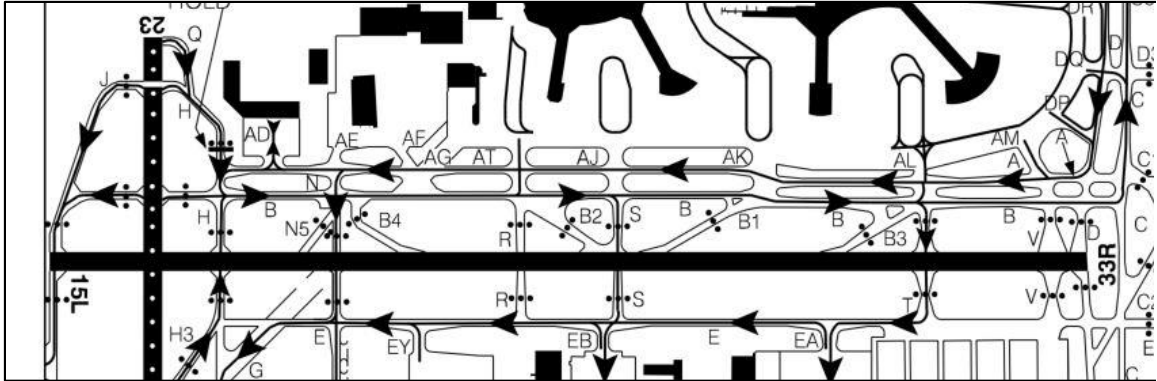
À CYYZ, les pistes 15L/33R et 15R/33L sont utilisées pour environ 5 % de tous les déplacements. Huit voies de circulation croisent la piste 15L/33R (Figure 2). Ces voies de circulation sont utilisées pour faciliter les mouvements des aéronefs à CYYZ.

Figure 2. Schéma de la piste 15L/33R montrant toutes les voies de circulation sécantes (indiquées par des lettres) (Source : NAV CANADA, *Canada Air Pilot*, vol. 4, p. 721)
