RAPPORT D'ENQUÊTE SUR LA SÉCURITÉ DU TRANSPORT AÉRIEN A19P0112

IMPACT SANS PERTE DE CONTRÔLE

Cessna 208 Caravan, C-GURL

Île Addenbroke (Colombie-Britannique)

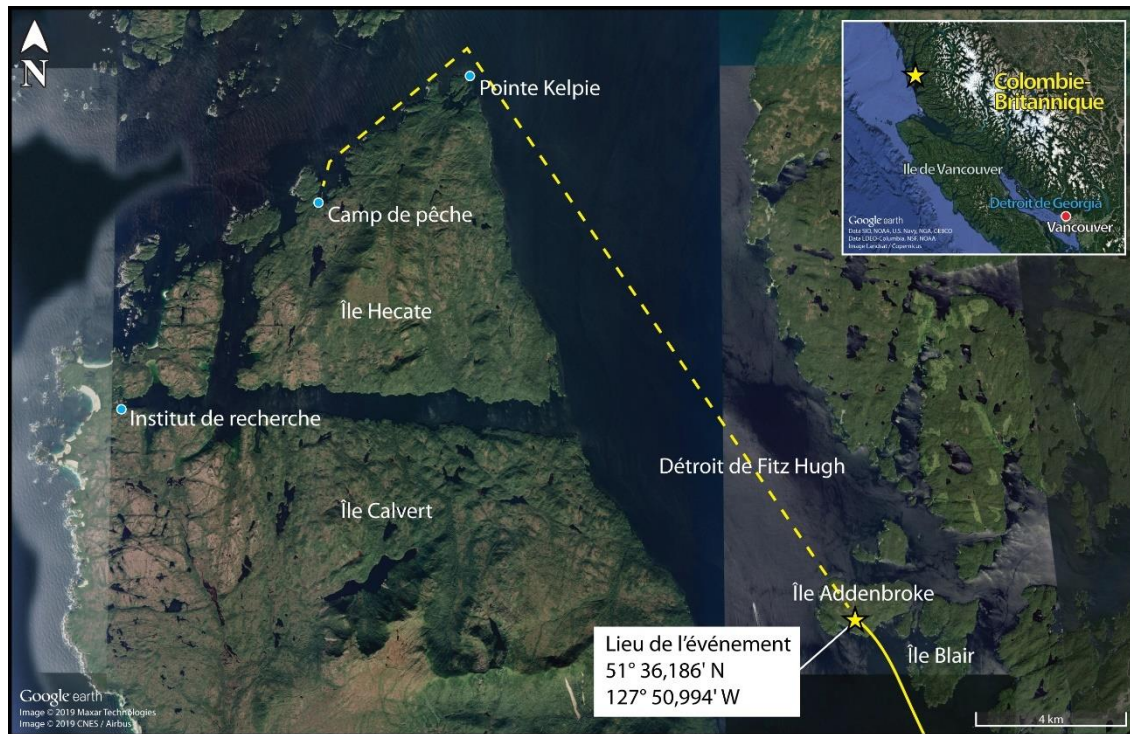
Figure 1. Trajectoire de vol prévue et lieu de l'événement, avec image en médaillon présentant une vue plus large de l'emplacement (Source des deux images : Google Earth, avec annotations du BST)

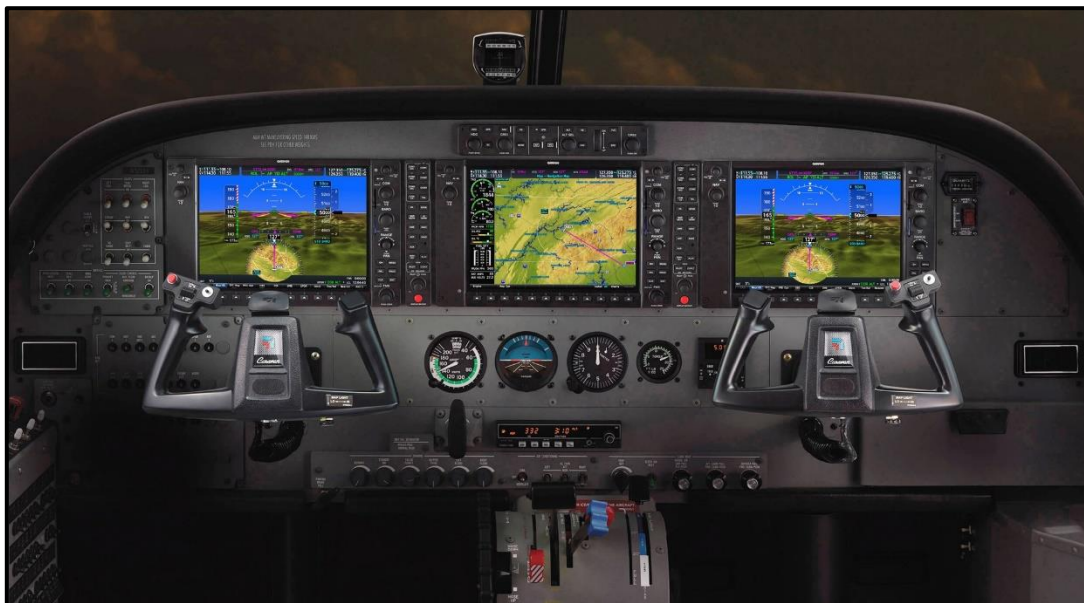
Figure 3. Système Garmin G1000 pour le Cessna Caravan montrant l'écran principal de vol (écrans gauche et droit) et l'écran multifonction (écran central) (Source : Textron Aviation)

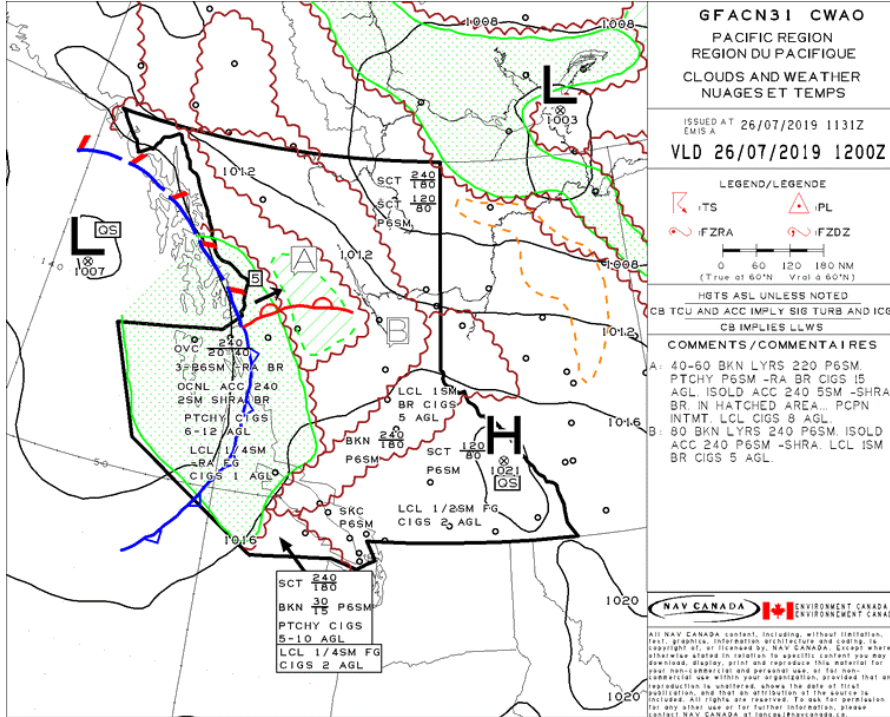
Figure B1. Carte de prévision de zone graphique Nuages et temps valide à 5 h, heure avancée du Pacifique (1200Z) (Source : NAV CANADA)

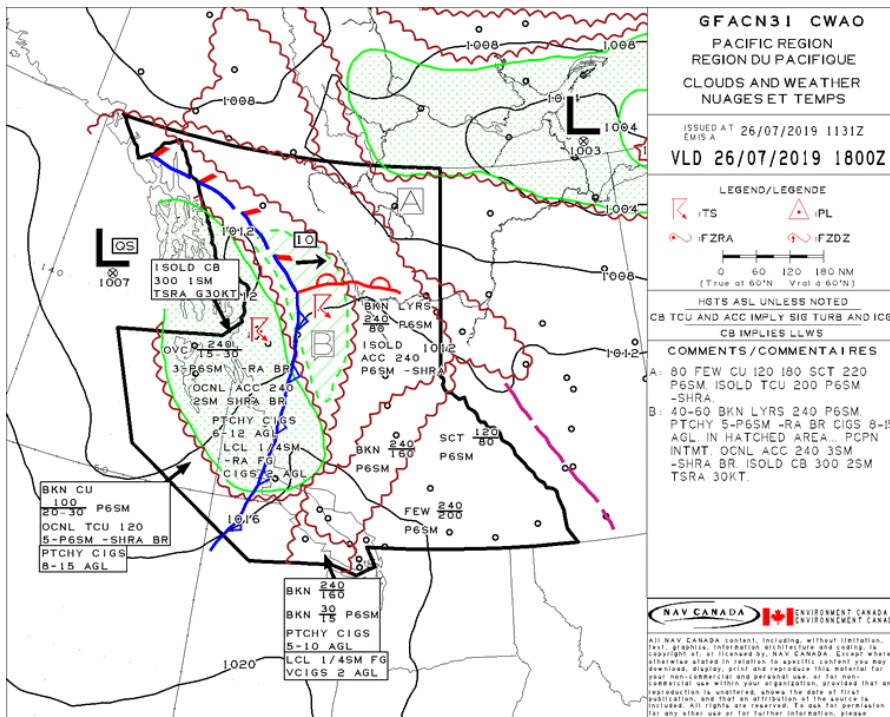
Figure B2. Carte de prévision de zone graphique Nuages et temps valide à 11 h, heure avancée du Pacifique (1800Z) (Source : NAV CANADA)

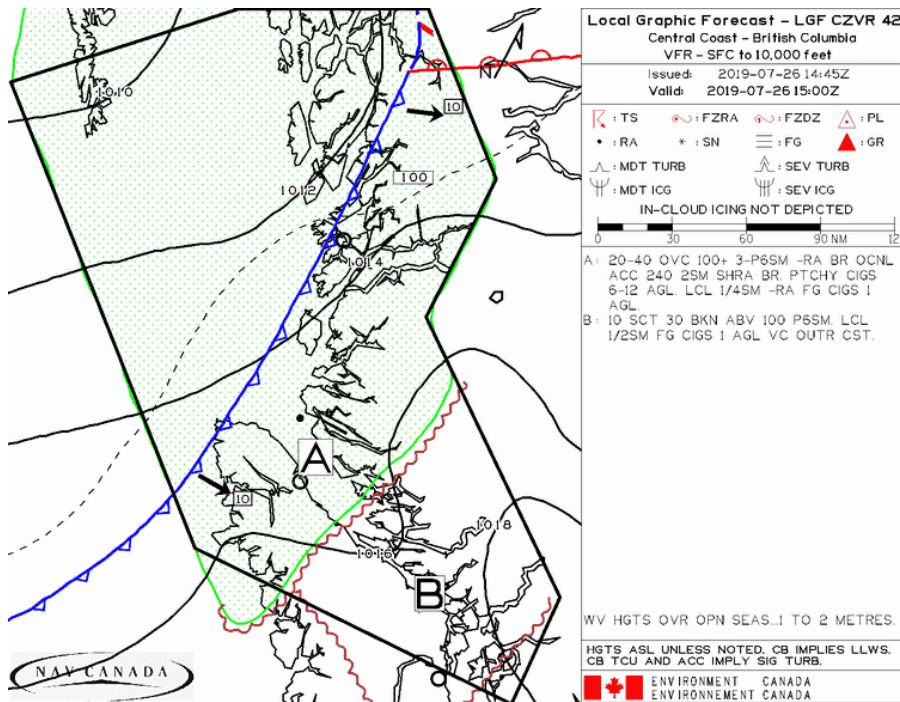
Figure B3. Prévisions locales graphiques valides à 8 h, heure avancée du Pacifique (1500Z)

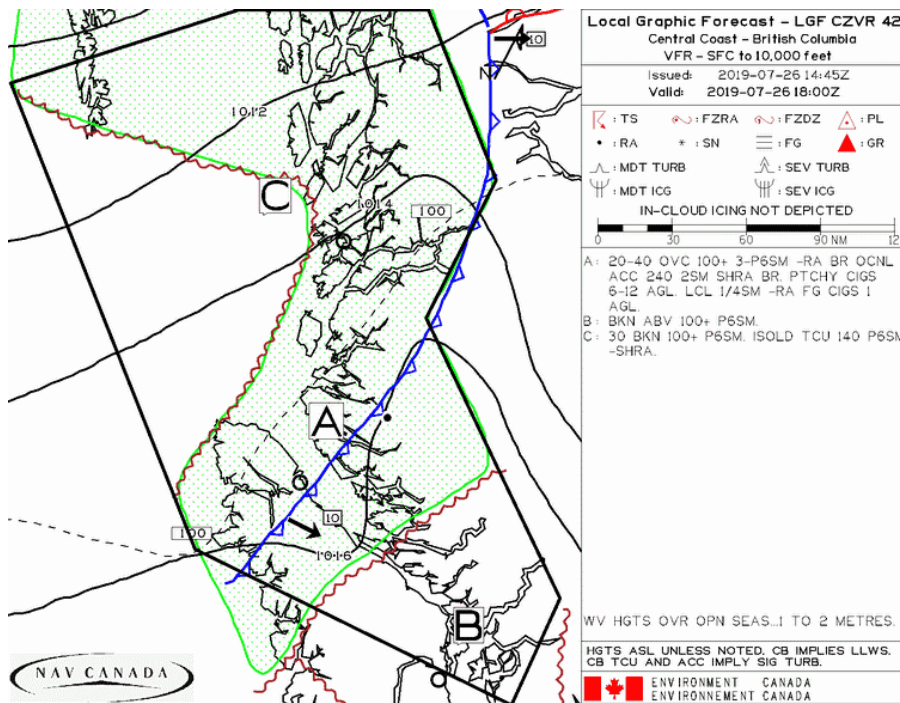
Figure B4. Prévisions locales graphiques valides à 11 h, heure avancée du Pacifique (1800Z) (Source : NAV CANADA)

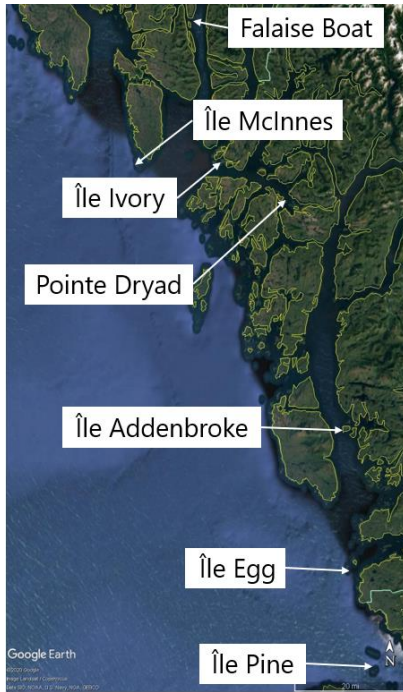
Figure B5. Emplacement des phares
(Source : Google Earth, avec annotations du BST)
